OPERA IPOGEA

La "riscoperta" di una cavità artificiale a Casalnuovo di Napoli (Campania)

Sossio Del Prete, Berardino Bocchino

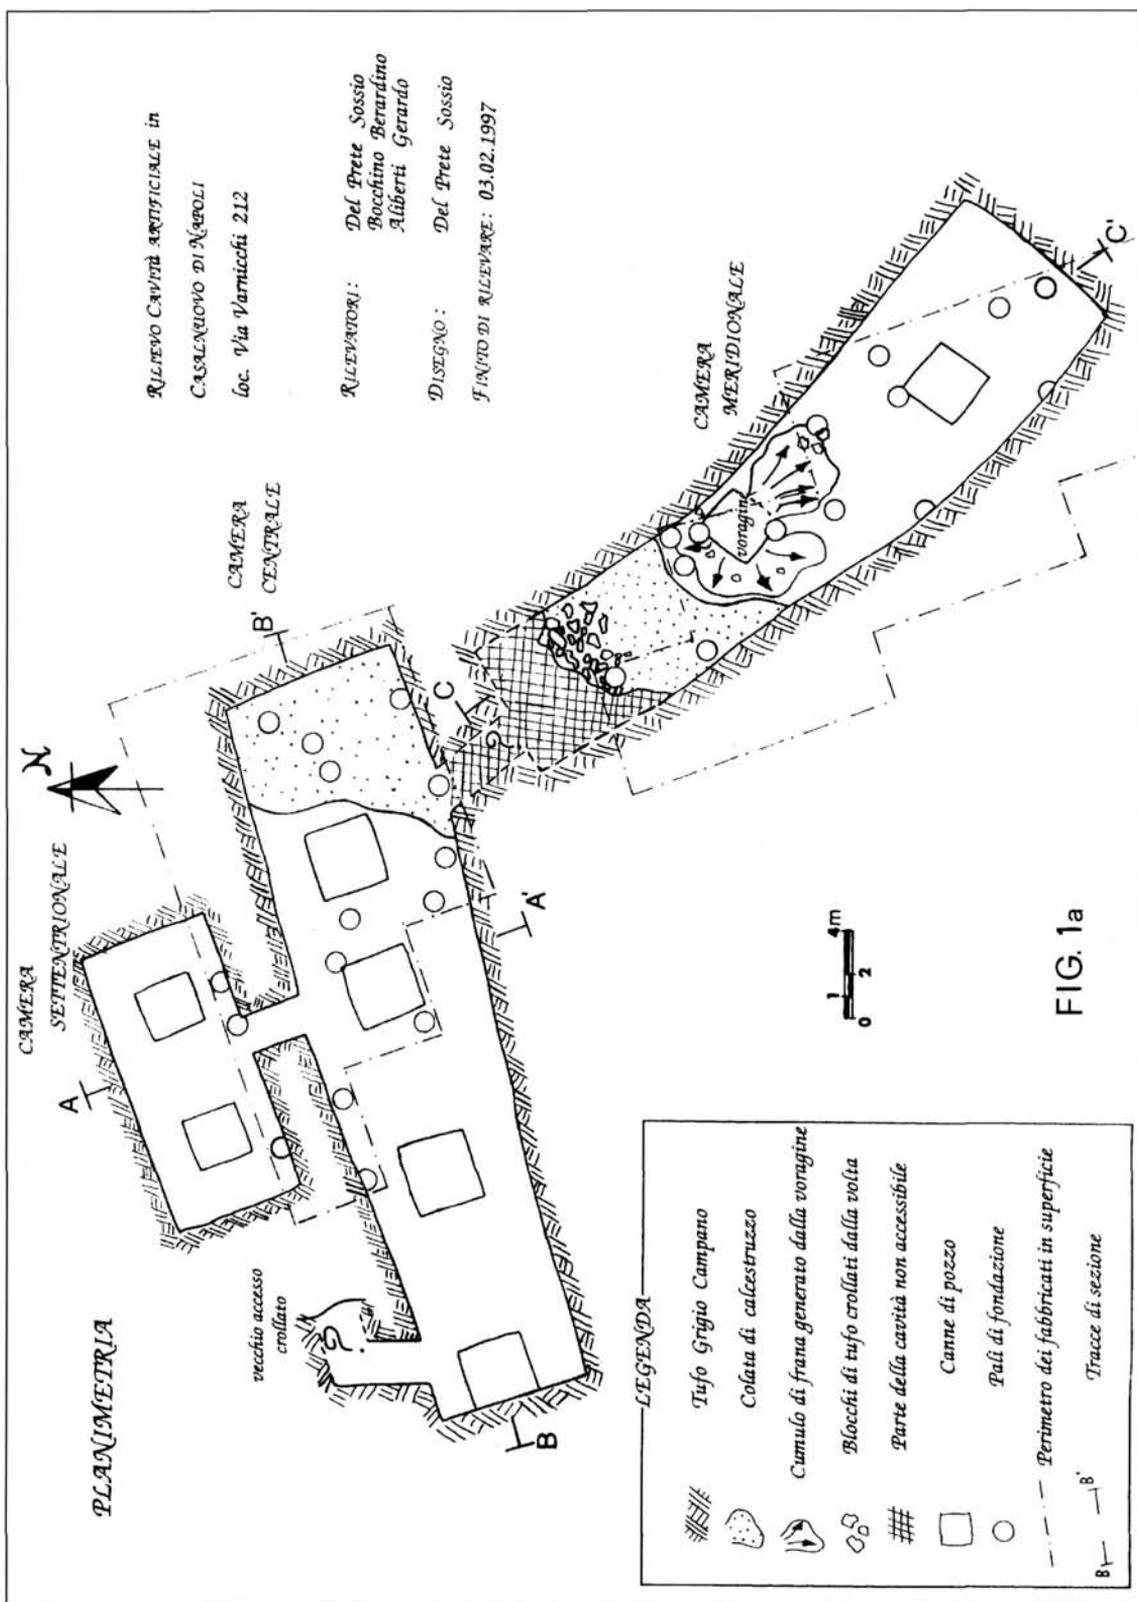
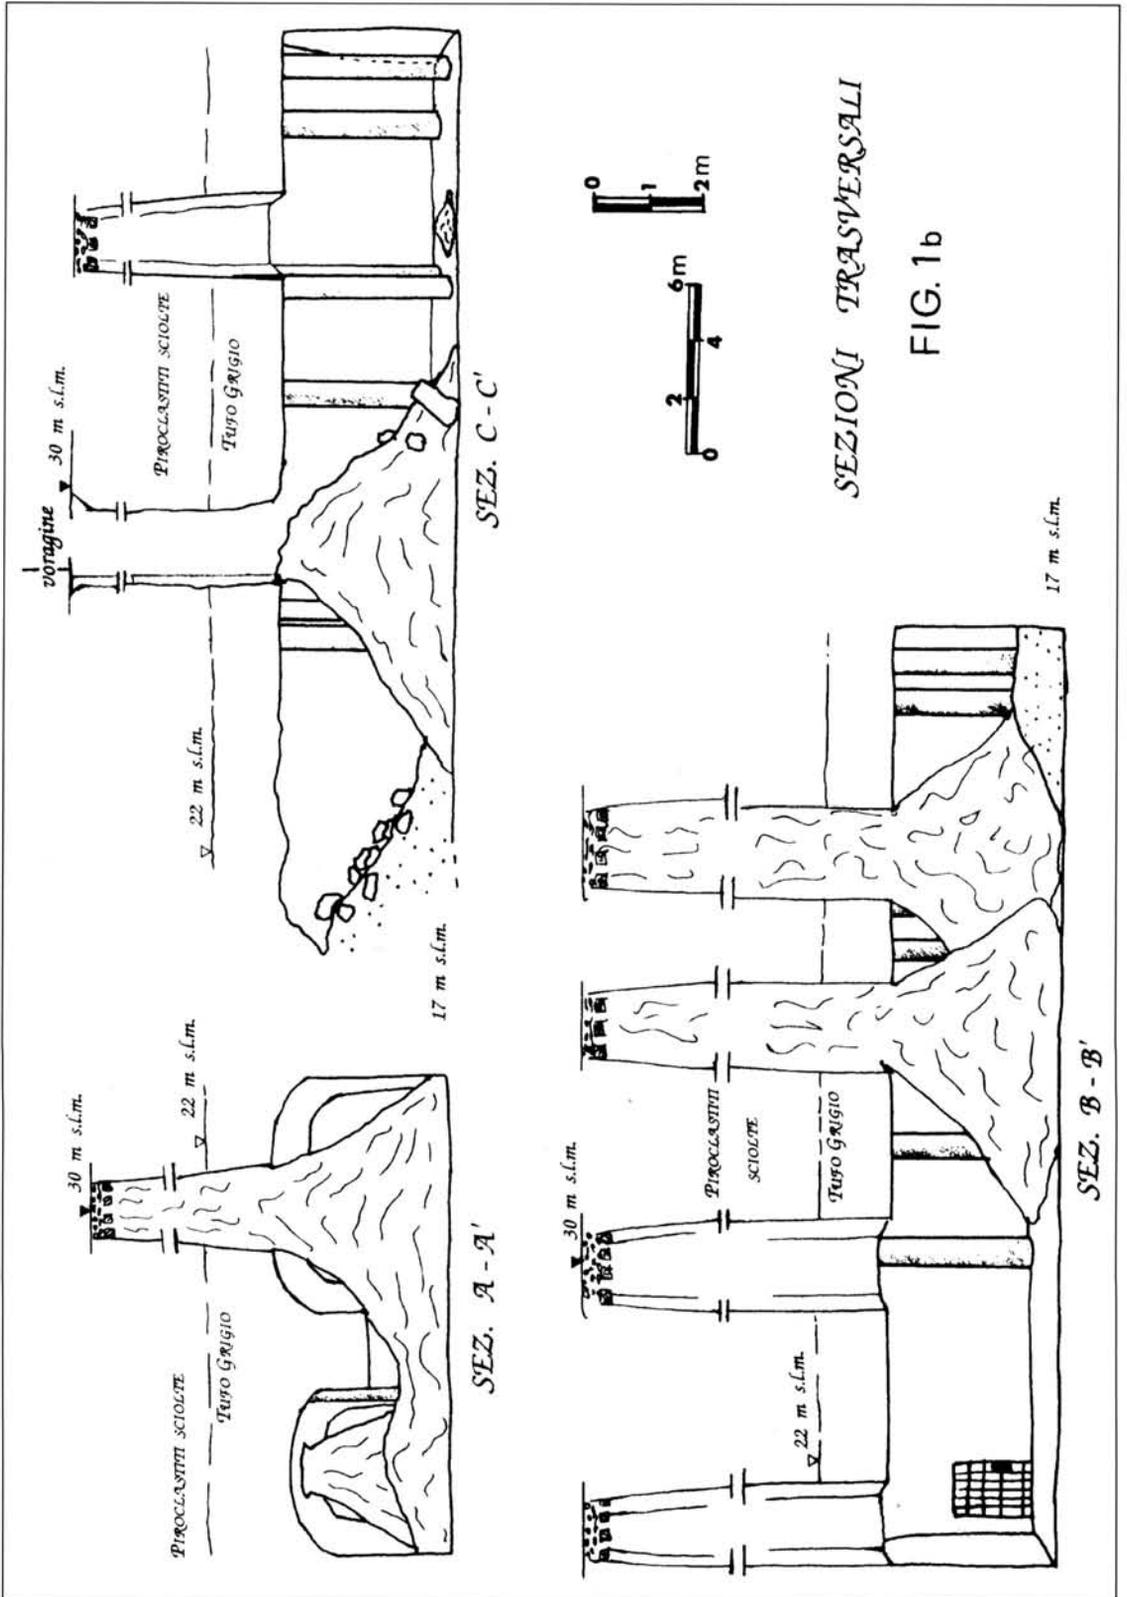
La cavità è costituita da tre camere, un tempo comunicanti fra loro e scavate nel deposito tufaceo dell'Ignimbrite Campana, presente in quest'area nella sua facies di colore giallo. Sopra il deposito tufaceo è presente uno spessore di circa 11 m di piroclastiti cineritiche e pumicee, alternate a paleosuoli. Proprio in questi litotipi era scavato l'ingresso principale della cavità consistente, sulla base di testimonianze locali e di quanto osservato sia nell'ipogeo che in superficie, in uno scivolo inclinato mediamente di 18° e con pendenza del 32%. Questo ingresso, sempre secondo testimonianze di anziani del posto, era di frequente soggetto a crolli che ne ostruivano l'accesso. Ciò fa pensare che la galleria d'accesso, scavata in materiali sciolti incoerenti, non avesse alcun tipo particolare di sostegno della volta. Le uniche attuali tracce di questo vecchio ingresso sono rappresentate, in superficie, da due colonne di piperno del portale d'accesso, inglobate nel muro di recinzione dell'attuale parco, e, nel sottosuolo, dal tratto terminale di questa discenderia, scavato nel tufo, dove è presente anche un vecchio cancelletto in ferro (cfr. Fig. 1a; Fig. 1b Sez. B-B').

È una delle due camere più grandi della cavità ed è attraversata da almeno 14 pali di fondazione mediamente di 1 m di diametro (Foto 3). In questa camera è crollata la volta (Foto 2) in corrispondenza di uno dei due pozzi in essa presenti (cfr. Fig. 1a; Fig. 1b Sez.C-C') ed è questo che ha determinato l'apertura della voragine in superficie. La camera meridionale è l'unica a non presentare alcun accumulo

In questa camera confluiva la vecchia discenderia crollata, accesso principale della cavità. Qui sono presenti almeno 12 pali di fondazione e quattro pozzi allineati, uno dei quali presenta un lato coincidente con un bordo della cavità (cfr. Fig. 1a). Dai due pozzi presenti nella parte più orientale della camera si dipartono due coni detritici costituiti da materiale di risulta che chiudono l'accesso, tuttavia visibile, alla camera settentrionale (cfr. Fig. 1b Sez.A-A') e che riducono, in generale, le sue originali dimensioni.

Questa è la più piccola camera della cavità (cfr. Fig. 1a), con solo due pozzi d'accesso che, insieme al passaggio di collegamento con la camera centrale, sono completamente ostruiti da materiale di risulta (cfr. Fig. 1b Sez. A-A'). Questi ultimi coprono interamente anche la base della cavità per uno spessore variabile da 1 m a 2 m. Sono presenti tre pali di fondazione e l'attuale accesso consiste ancora in un pozzo di 80 cm di diametro rivestito con camicia d'acciaio, profondo poco meno di 14 metri.

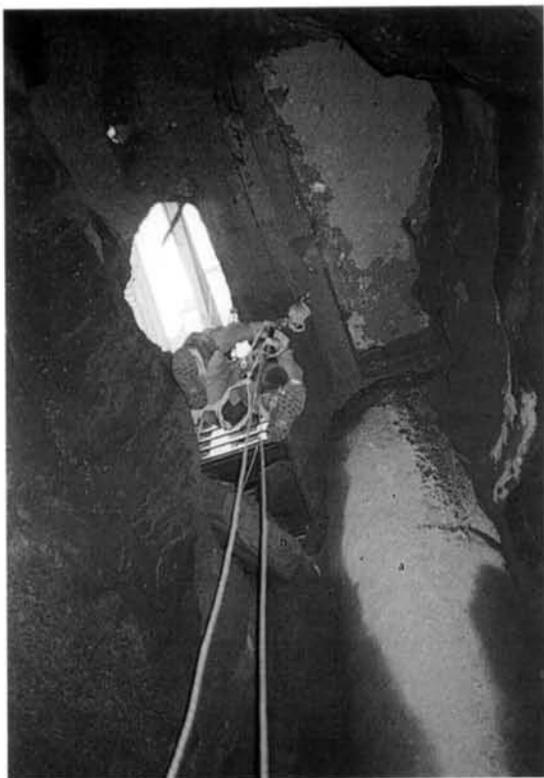
Foto 1 - Una fase della discesa nella cavità attraverso la voragine. Si notano un palo di fondazione (a) ed un masso in equilibrio precario (b) (foto B. Bocchino).

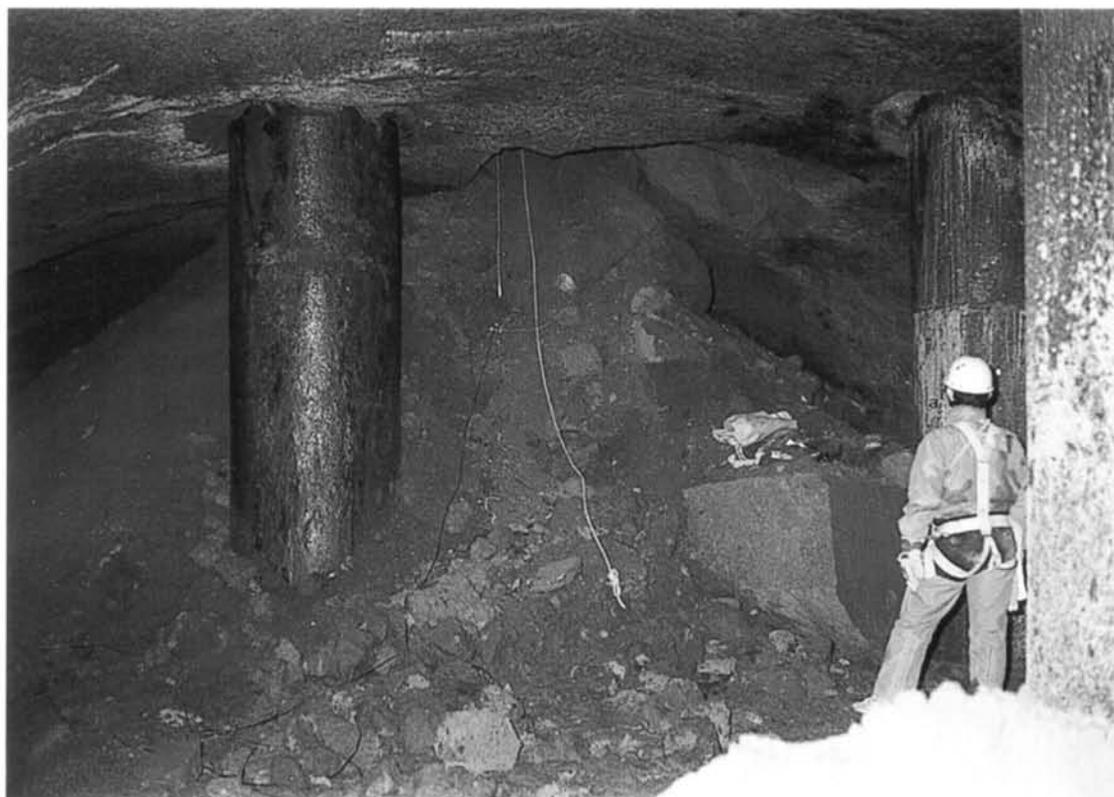
Foto 2 - Cumulo di frana prodotto dalla voragine all'interno della cavità. È ben visibile, oltre al detrito franato, anche un masso di tufo (circa 2 mc) che, staccandosi dalla volta, ha urtato contro un palo di fondazione (a) (foto B. Bocchino).

In seguito alle informazioni ricavate dalle nostre esplorazioni, la causa dell'apertura di questa nuova voragine è stata riconosciuta nelle infiltrazioni e nelle perdite delle acque reflue dalla vasca settica, le quali hanno imbibito le piroclastiti sciolte sovrastanti il tufo, riducendone le resistenze. Queste acque reflue, fluendo attraverso le vie di minor resistenza rappresentate dalla canna di pozzo in cui si è impostata la voragine, insieme al normale sfornellamento dello stesso, hanno eroso il foro ampliandolo progressivamente e determinandone il crollo. È verosimile supporre che questo meccanismo sia lo stesso che provocò il precedente dissesto, ubicato sempre nei pressi della vasca settica, e "risolto" col cemento.

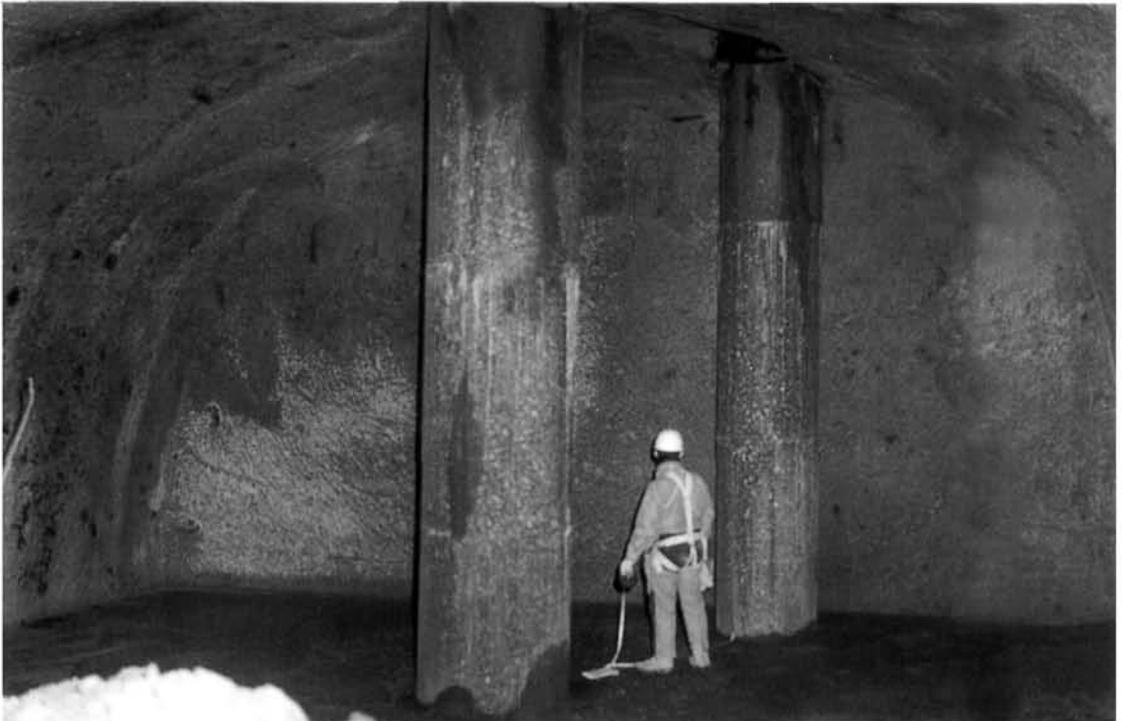
Foto 3 - Visione della camera meridionale alla base della voragine. Sono ben visibili la forma "a botte" della volta, le scalpellature sul tufo ed i pali di fondazione dell'edificio sovrastante (foto B. Bocchino).

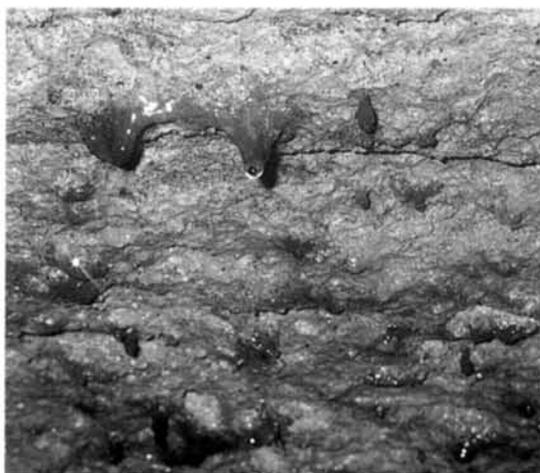
intenso stillicidio rilevato nella cavità, del conseguente deposito gelatinoso di colore nero, residuo delle acque reflue infiltrate, rinvenuto sulla volta della stessa (cfr. Foto 4) nei pressi della voragine, e dal fatto che più volte era stato notato, all'interno della vasca settica, che le acque reflue non superavano mai un certo livello (la qual cosa avrebbe almeno dovuto far sospettare la presenza di fratture con conseguenti pericolose perdite della stessa). Il tutto è stato probabilmente aggravato, in seguito, dal peso del calcestruzzo utilizzato nel precedente intervento, che ha sovraccaricato i terreni di fondazione, innescando cedimenti differenziali con conseguenti danni agli edifici.

Foto 4 - Particolare della volta della camera meridionale con le "stalattiti" gelatinose nere prodotte dalle anormale infiltrazioni delle acque reflue (foto B. Bocchino).
