OPERA IPOGEA

Il Traversante di Trebbia

Indagini speleologiche per l'accertamento dello stato della galleria di subalveo in località Mirafiori di Rivergaro (PC)

Mauro Chiesi

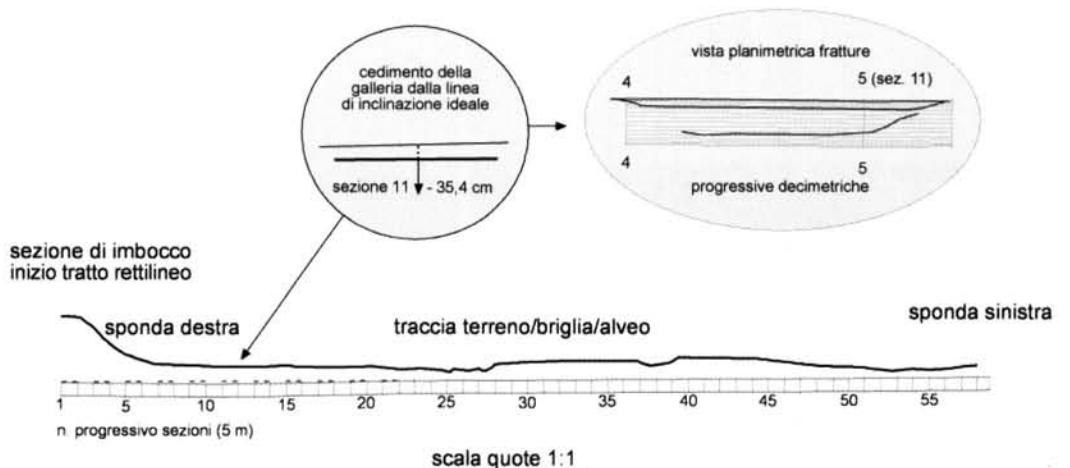
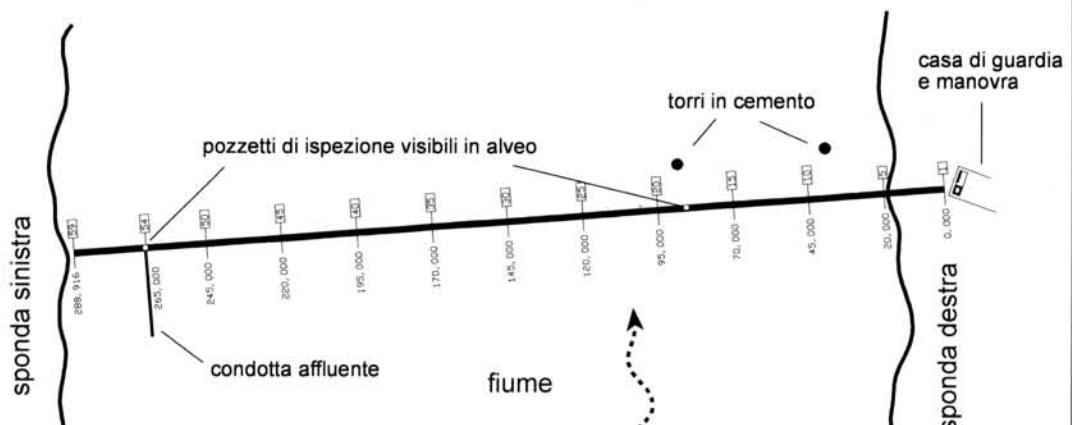
Fig. 2: Pianta e sezione del Traversante di Trebbia (grafica M. Chiesi).

Tracciando una retta tra i punti superiori delle estremità della galleria, il profilo rilevato mostra un evidente cedimento verso il basso tra le sezioni di rilievo 1 e 22. Il distacco dalla linea ideale di inclinazione ha il suo massimo in corrispondenza della sezione di rilievo n. 11, compresa entro le progressive 4 e 6. In questo punto si misurano ben 35,4 cm di distanza sulla verticale.

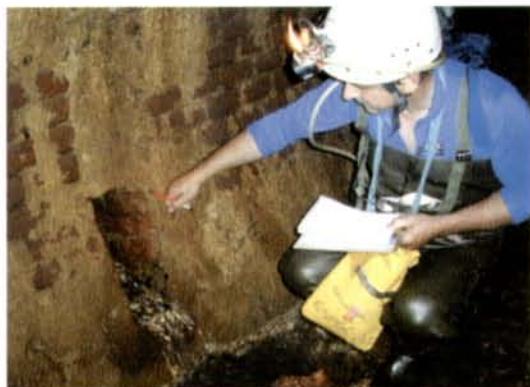
Foto 5: Finestra di drenaggio, parzialmente attiva, con evidenti segni di allargamento della sezione verso la galleria (foto M. Chiesi).

Le differenti dimensioni di queste bocche, apparentemente suddivise in due famiglie (7x16 e 25x35 cm), derivano da successive opere manuali di allargamento (scalpellature) eseguite dall'interno della galleria.

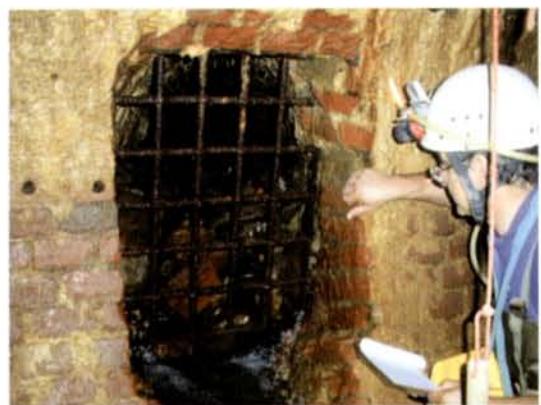
Foto 7: Innesto di una piccola condotta drenante posta verso il termine a monte: alcune evidenze farebbero supporre una sua costruzione successiva a quella della galleria principale (foto M. Chiesi).

Alcune evidenze farebbero supporre una sua costruzione successiva a quella della galleria principale: i segni di scalpellature sulla parete della galleria principale, la brusca interruzione dei fori di drenaggio nella muratura principale, l'assenza di immorsature nella muratura, la posizione della grata in ferro, che risulta addossata all'esterno del muro della galleria principale.

Il maggiore apporto idrico della galleria drenante è costituito dalla piccola galleria affluente, ad essa perpendicolare. Previa la rimozione temporanea della grata, e utilizzando attrezzi di progressione subacquea, sarebbe assai interessante rilevarne lo stato di conservazione, l'andamento e l'estensione e le eventuali strutture ad esse collegate.

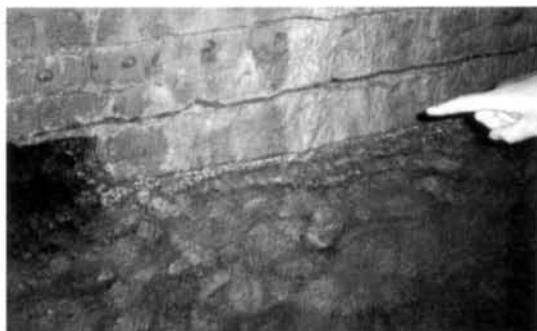
Se la distribuzione dei fori sulle file appare nel complesso omogenea, evidente è la loro scarsissima efficienza idraulica: la stragrande maggioranza di essi è, infatti, occlusa dal concrezionamento calcareo, da radici di piante, da inclusioni lapidee (ciottoli) a loro volta rilegati da concrezione.

Foto 9: Fori drenanti inclusi nei mattoni; si noti la scarsa attività a causa delle occlusioni da concrezione (foto M. Chiesi).

I dreni della galleria andrebbero costantemente (stagionalmente) liberati dalla occlusione da parte di radici arboree e, conseguentemente dai veli di concrezione.

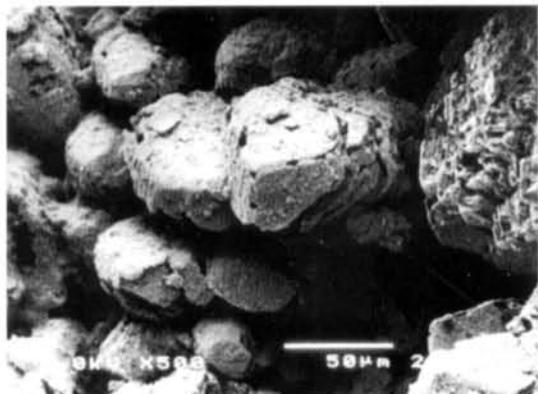
Foto 10: Immagine al microscopio elettronico SEM - si notano cristalli di neoformazione con base corrosa (foto Università di Bologna - Dip. Scienze della Terra).

L'osservazione al microscopio ha evidenziato come le bande di accrescimento delle concrezioni in analisi appaiono profondamente incise e defolate da evidenti corrosioni. Le strutture di accrescimento primario corrose, tuttavia, mostrano anche inclusioni di cristalli di neoformazione, segno inequivocabile di cicli temporanei di rideposizione del carbonato di calcio. La sezione sottile di una piccola stalattite, in particolare, mostra perfettamente il canalicolo

capillare originario che, verso l'apice di accrescimento, è corroso ma ingloba cristalli di neo-formazione.

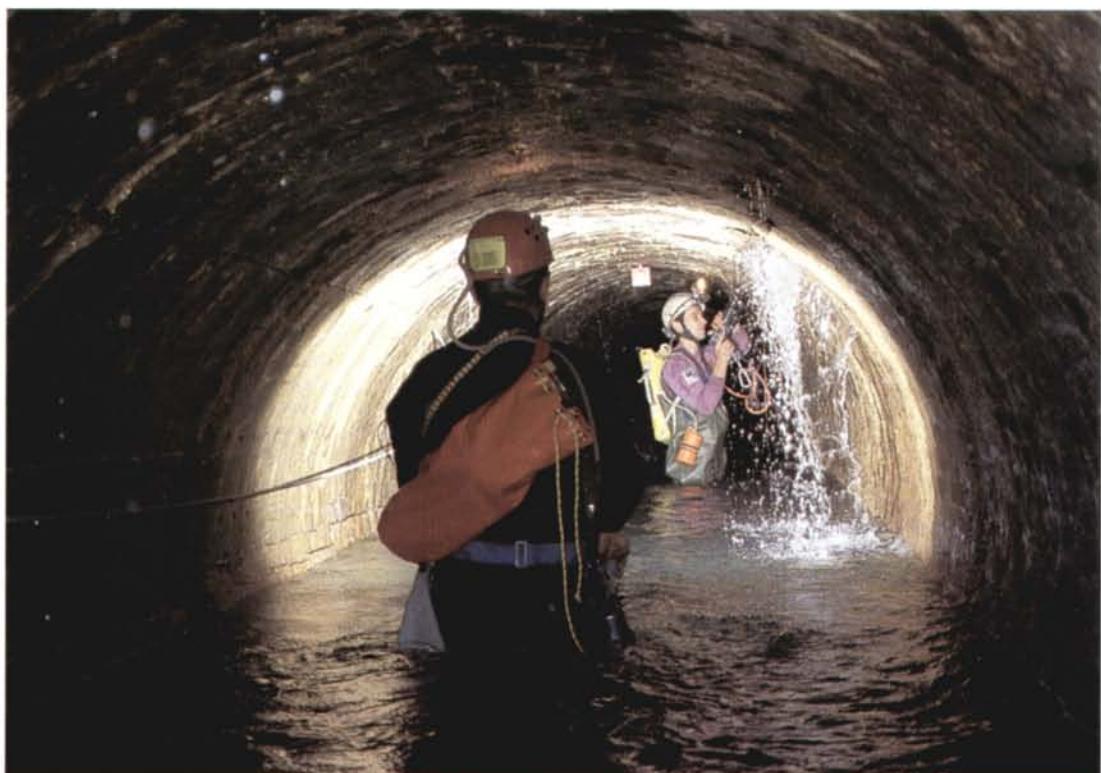
Foto 11 e 12 (pag. a fianco): Abbondanti infiltrazioni d'acqua dalle fessure della galleria (foto G. Badino e M. Chiesi).

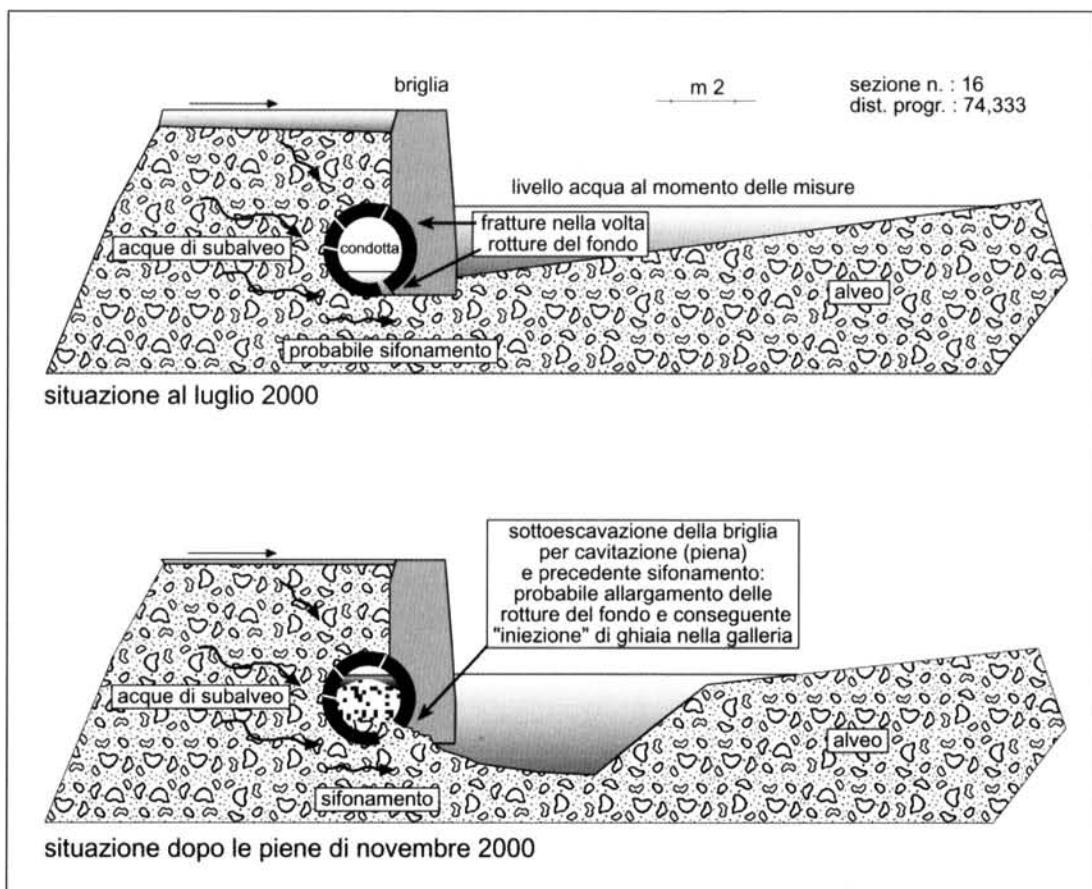
Fig. 6: Schema delle infiltrazioni dovute alle piene del novembre 2000 (grafica M. Chiesi).

- 1) il sifonamento (fenomeno che nel tempo ha prodotto il cedimento verso il basso della struttura della galleria - mentre la briglia risulta ancora oggi perfettamente "in posto");
- 2) una eccezionale cavitazione, causata dalla piena.

L'enorme massa d'acqua, forzata da un innalzamento con tempo di ritorno secolare del livello di piena del Trebbia, ha sicuramente causato alla base della cascata a valle della briglia una fortissima cavitazione che, con una azione simile a quella di un martello demolitore, ha allargato gli sfondamenti già presenti alla base

della galleria (vedi fig. 6). Allargandoli progressivamente ha quindi richiamato sempre più consistenti masse d'acqua in pressione all'interno della galleria (che si trovava, in condizioni vadose, almeno 6-8 metri al di sotto della lama d'acqua).

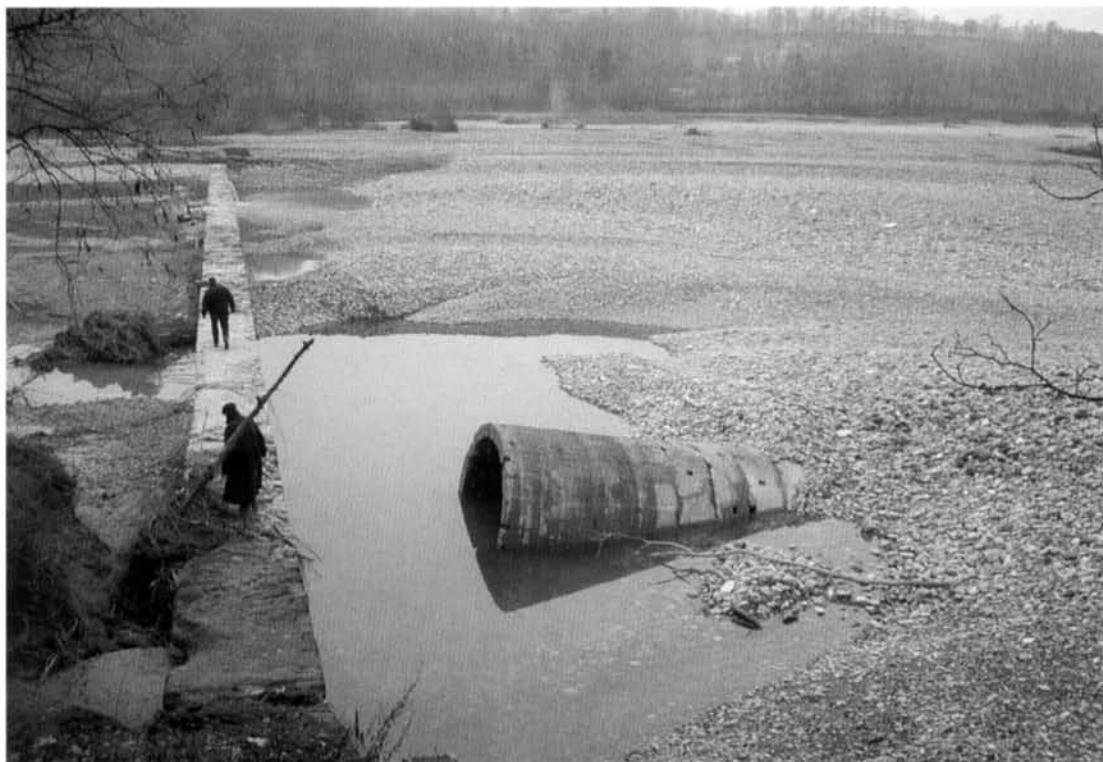
Foto 14: Il greto del Trebbia dopo le alluvioni del novembre 2000 - in primo piano la briglia sotto la quale si trova il traversante ed una delle torri in cemento, completamente divelte (foto M. Chiesi).

La distruzione delle due grandi torri-pozzo in calcestruzzo - una delle quali è totalmente scomparsa - che erano erette ad una decina di metri a valle della briglia, ci dimostra quali forze fossero in gioco (vedi foto 14).
