# La fortificazione in galleria di Conca Bassano a Cima Grappa (Prealpi Venete)

*Camillo dal Bianco<sup>1,2</sup>, Enrico Bissaro<sup>1,3</sup>, Luca Salti<sup>4</sup>*

Gallery of Conca Bassano of Grappa Mountain

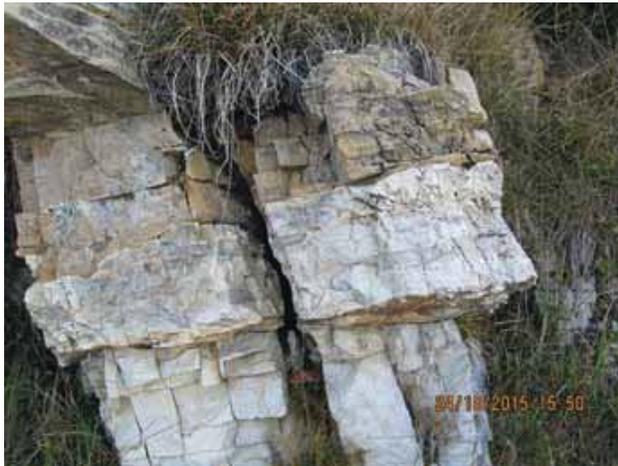
Le circolazioni idriche sono generalmente organizzate su strutture rocciose fratturate, come si evince dalle (figg. 2-3).

Determinante è l'azione di crioclastismo, comunemente denominata "gelo-disgelo", che provoca lente ma continue dilatazioni delle discontinuità in roccia e successive infiltrazioni sempre più abbondanti.

Fig. 2 - Formazioni rocciose particolarmente fessurate (foto C. Dal Bianco).

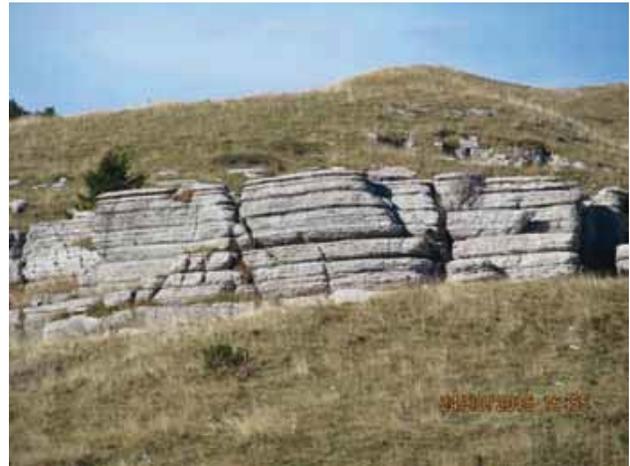
Fig. 3 - Formazioni rocciose particolarmente fratturate (foto C. Dal Bianco).

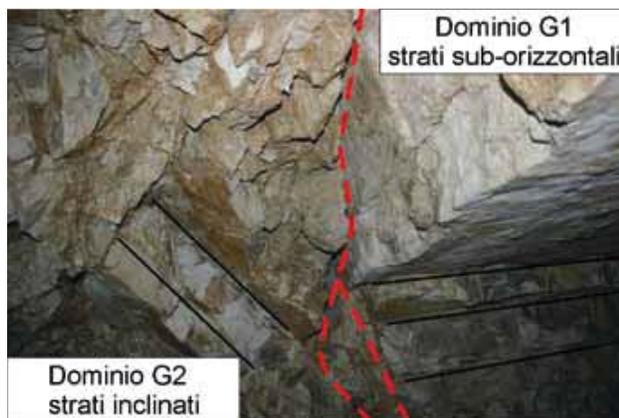
Fig. 4 - Strutture fagliate in galleria (foto M. Di Giusto).  
Fig. 4 - Structures with faults in the gallery (photo M. Di Giusto).

Le pareti rocciose sono anche segnate da lineamenti tettonici compressivi riconducibili alla fase tettonica nealpina: si rinvencono in galleria faglie che hanno portato a forti dislocazioni e a evidenti piegamenti. (figg. 4-5).

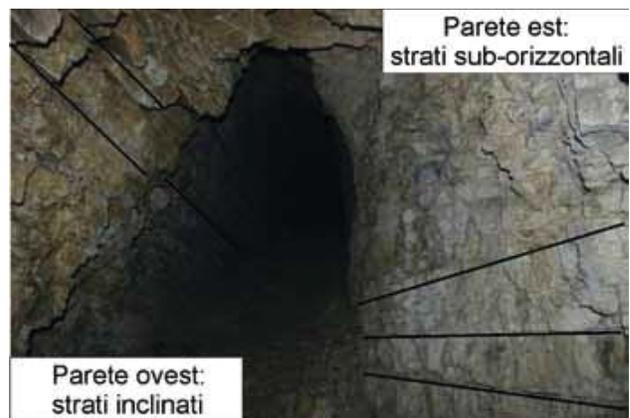
Fig. 5 - Strutture piegate dalla tettonica (foto M. Di Giusto).  
Fig. 5 - Structures bended by tectonics (photo M. Di Giusto).

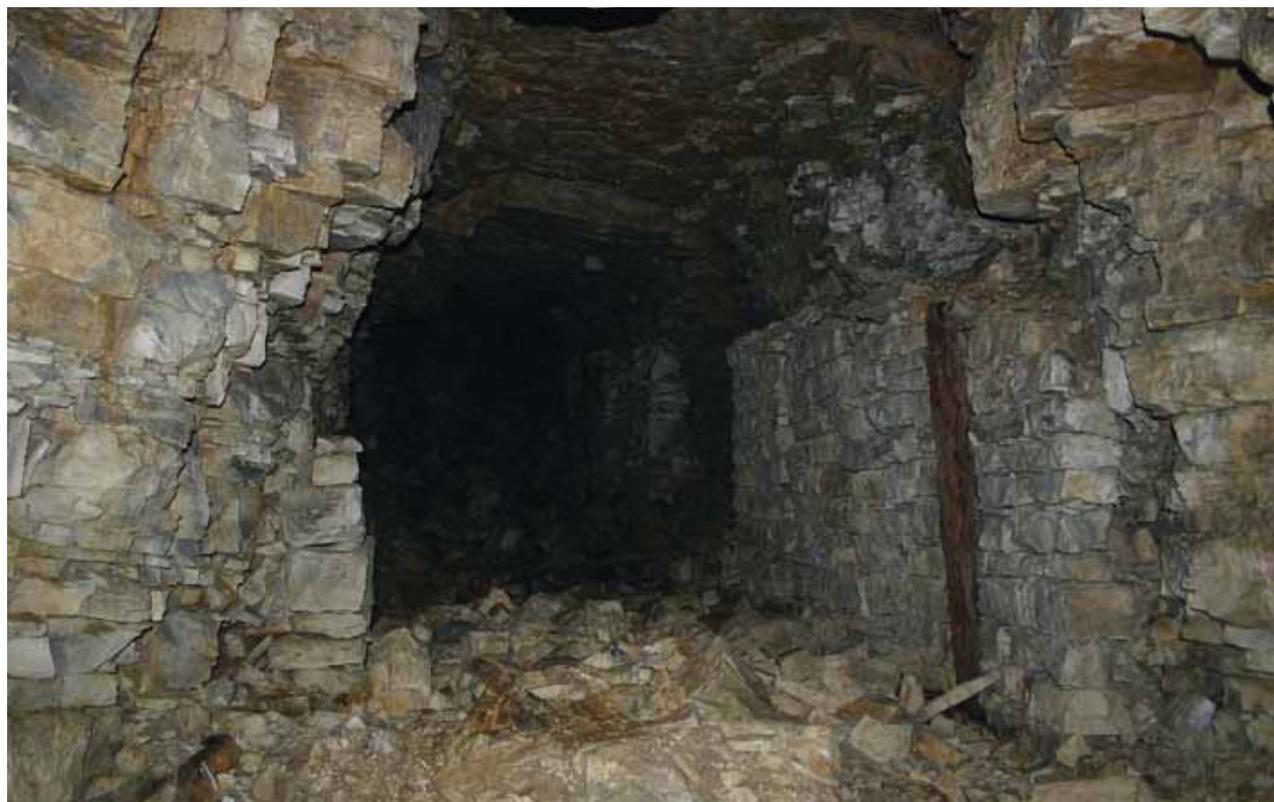
Fig. 9 - Tratto di galleria con muretti a secco di rivestimento e tracce delle strutture lignee (foto C. Dal Bianco).

Di sicuro, ben presto si resero conto che la galleria di Conca Bassano, sia per le caratteristiche della roccia, sia per lo spessore ridotto della copertura, presentava seri problemi di infiltrazione d'acqua. Per ovviare a tale problema, ove le infiltrazioni erano maggiori, vennero adottati degli accorgimenti. Le pareti di alcuni tratti vennero dunque rivestiti con muretti a secco staccati dalla roccia retrostante, mentre in alto veniva posto un controsoffitto con tavolato in legno e soprastante carta catramata. Dopo queste migliorie l'unico disagio rimasto era dovuto alla presenza dell'acqua che scorreva sul pavimento.

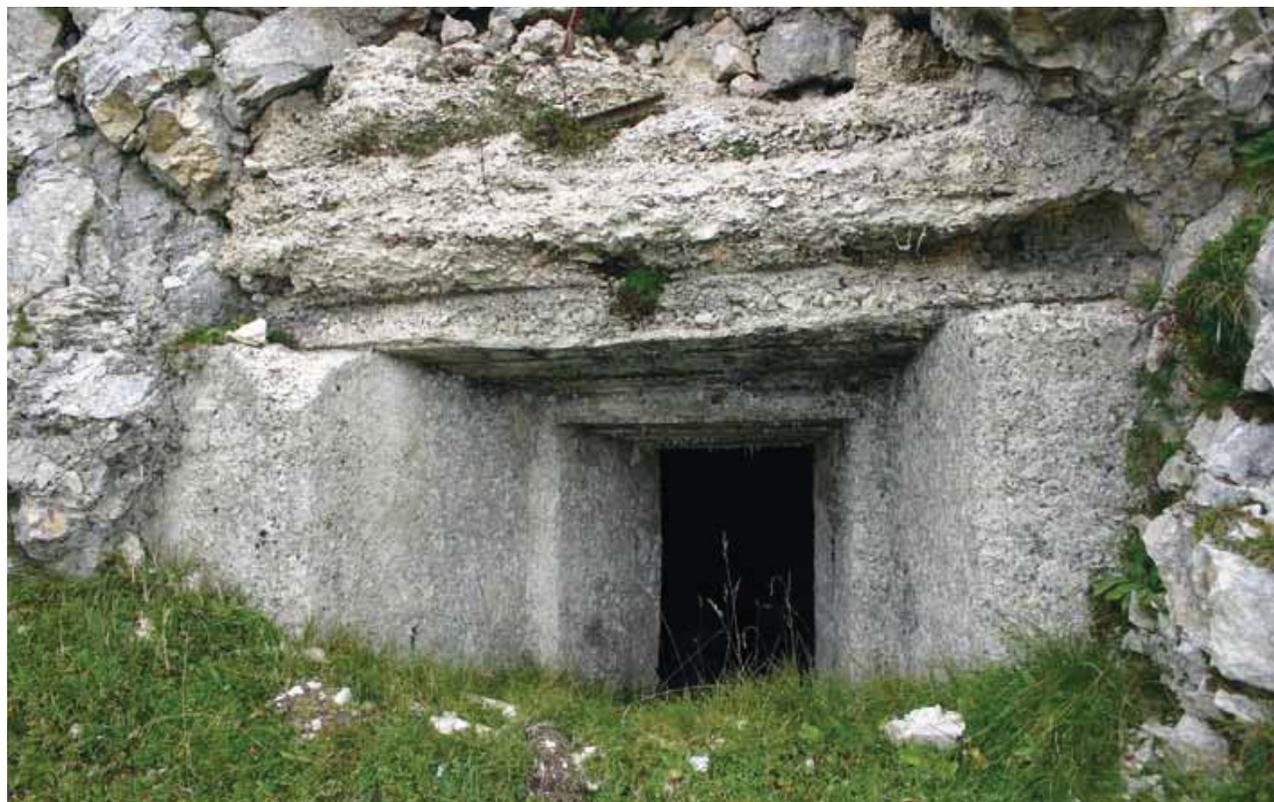
Fig. 10 - Bocca da fuoco con struttura in cemento armato (foto C. Dal Bianco).

Come si può rilevare dalla figura 10 la tecnica di esecuzione era molto semplice; per prima cosa si ponevano a distanze regolari dei pilastri in legno con soprastante trave per poi inserire il tavolato impermeabilizzato che collegava i vari portali. Una volta completata la struttura lignea si procedeva con il riempimento degli spazi tra i due pilastri realizzati in muratura a secco.

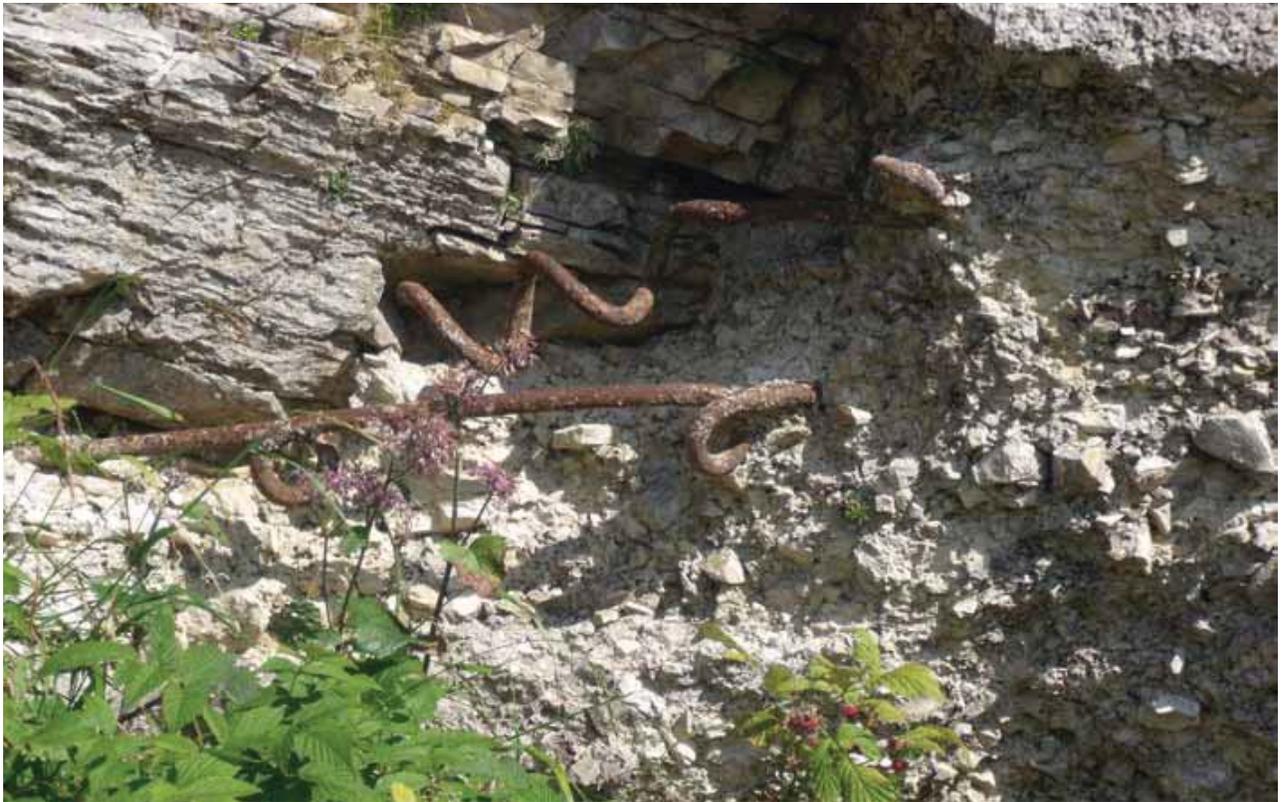
Fig. 11 - Particolare armatura metallica costituita da paletti per filo spinato (foto C. Dal Bianco).  
Fig. 11 - Particular iron rebar made of barbed wire stakes (photo C. Dal Bianco).

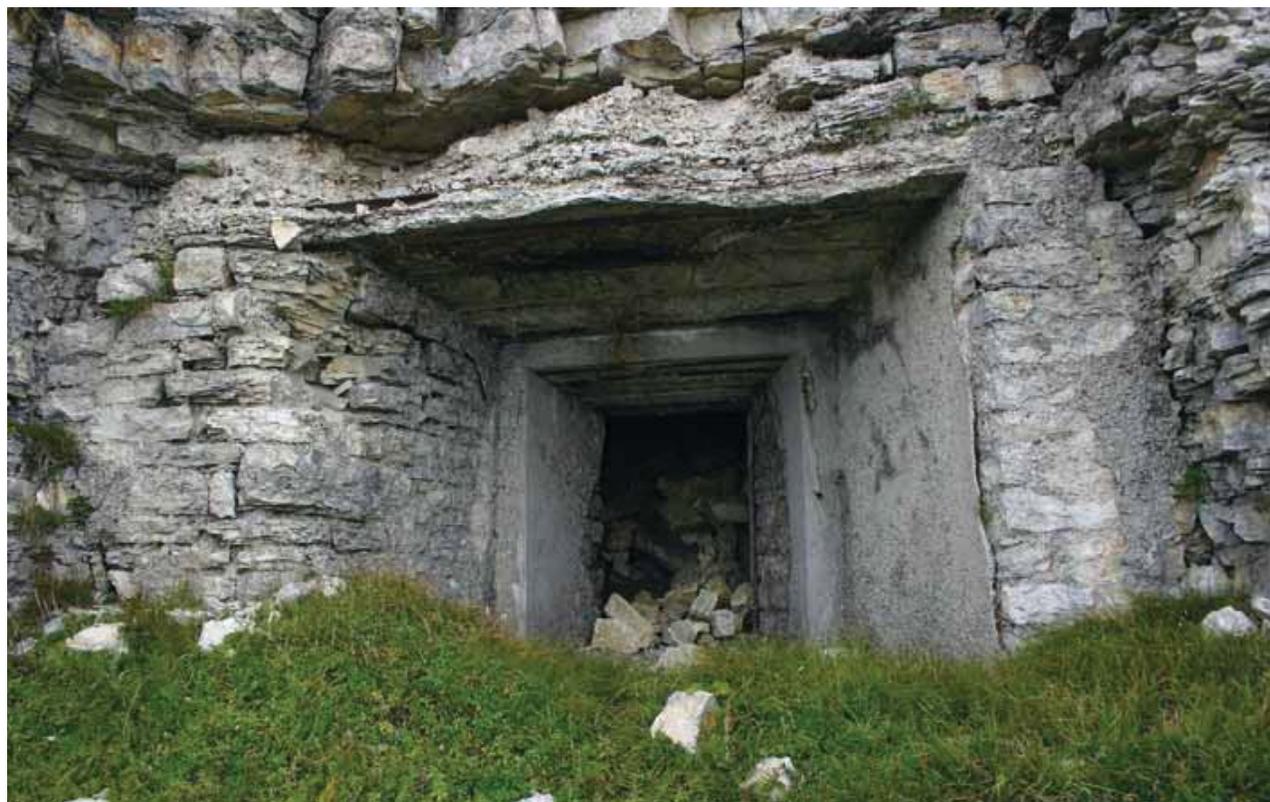
Fig. 12 - Bocca da fuoco con struttura mista pietrame e cemento armato (foto C. Dal Bianco).  
 Fig. 12 - Piece of ordnance with mixed structure of stones and reinforced concrete (photo C. Dal Bianco).

Nel caso di specie nulla di quanto ufficialmente prescritto venne eseguito: i genieri del Gruppo Lavoratori Gavotti, come da tradizione italiana, si arrangiarono con quel poco che avevano a disposizione. La scelta costruttiva fu molto razionale; le quattro postazioni più esposte al tiro diretto delle artiglierie nemiche furono realizzate in calcestruzzo armato con un insieme eterogeneo di materiale metallico di circostanza: spezzoni di filo spinato e relativi paletti nonché qualsiasi altro elemento metallico ritenuto idoneo allo scopo (fig. 11). Le quattro bocche da fuoco maggiormente defilate dai colpi diretti furono realizzate mediante l’impiego di pietrame legato con malta, destinando il calcestruzzo al solo architrave superiore (fig. 12).

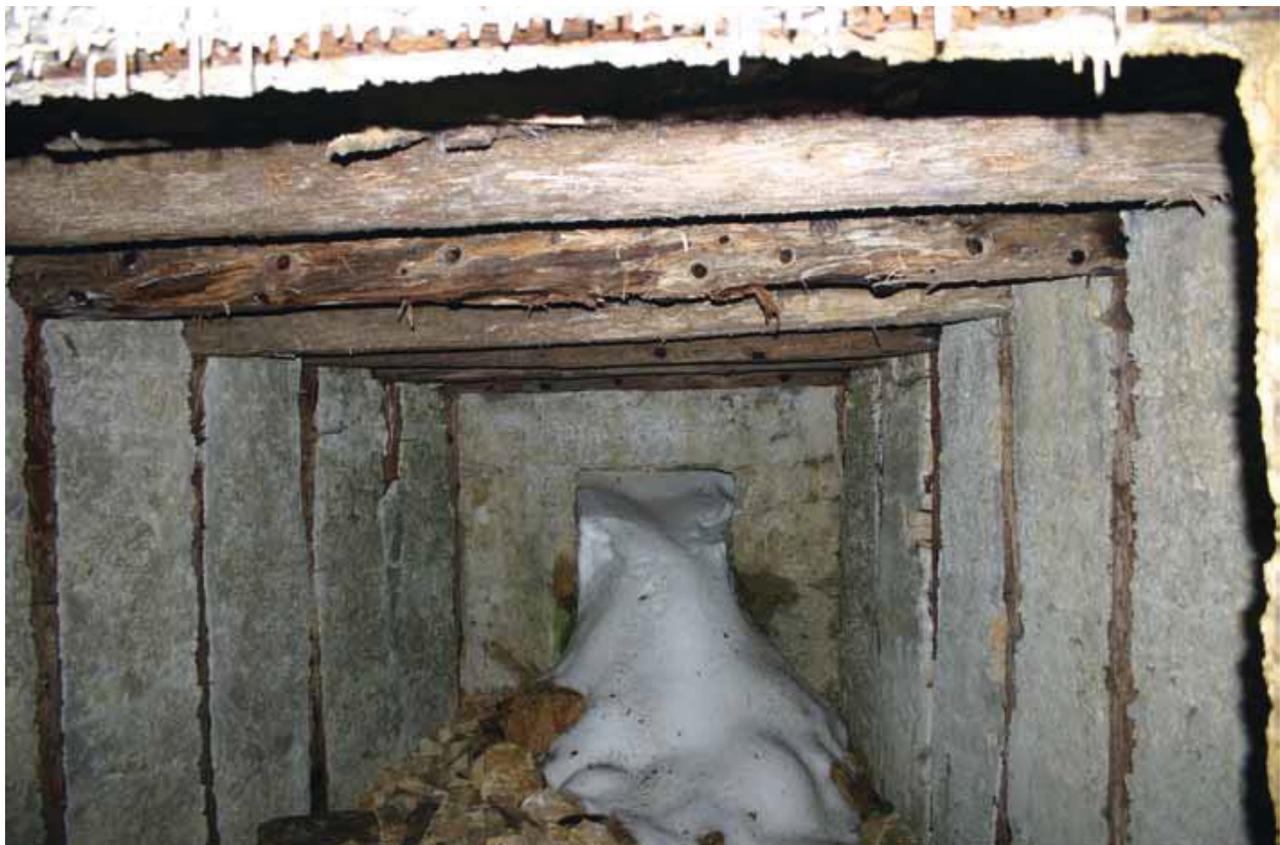
Il primo grosso problema che si presentò durante le fasi di scavo delle piazzole era dovuto alla poca stabilità della volta in pietra ed alle dimensioni relativamente ampie delle stesse poiché la massa rocciosa è costituita da sottili strati di biancone, di sicuro ancor più fratturati dall'azione delle mine impiegate massicciamente nella fase di realizzazione della galleria. La soluzione adottata fu quella di realizzare un fitto sistema di sostegni e di architravi in legno, con la presenza di corte e spesse assi in legno tra architrave ed architrave, mentre in un momento successivo venne aggiunto un getto di calcestruzzo tra pilastro e pilastro, contribuendo significativamente all'aumento della stabilità della struttura (fig. 14).

Fig. 14 - Strutture lignee di una delle piazzole di artiglieria.

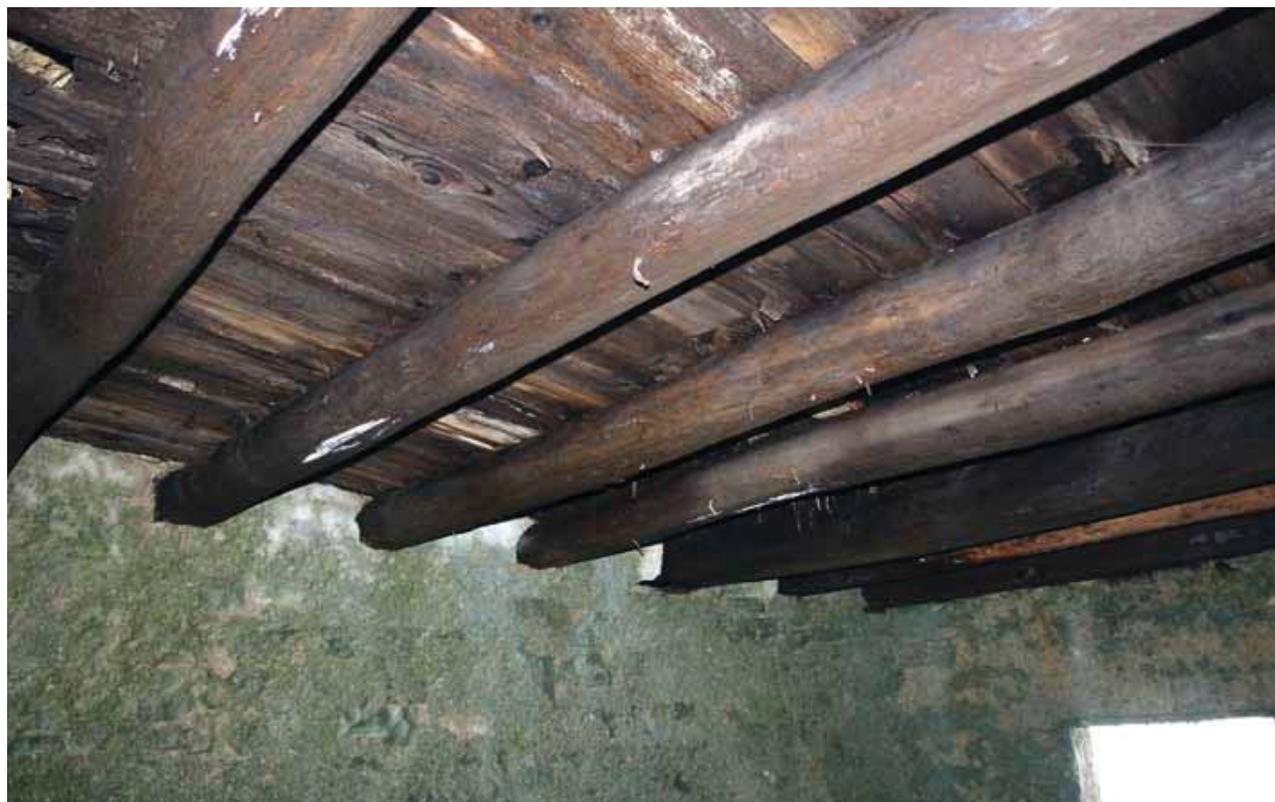
La cosa sorprendente è che a distanza di 100 anni alcune delle componenti strutturali sono ancora pressoché integre. Il legname utilizzato è di conifera, larice ed in maggior misura abete rosso. Le particolari condizioni climatiche e le basse temperature hanno di

sicuro contribuito alla conservazione; in un caso si è preservato integralmente anche il tavolato posto tra gli architravi (fig. 15).

Fig. 15 - Particolare solaio ligneo (foto C. Dal Bianco).  
Fig. 15 - Detail of wooden slab (photo C. Dal Bianco).

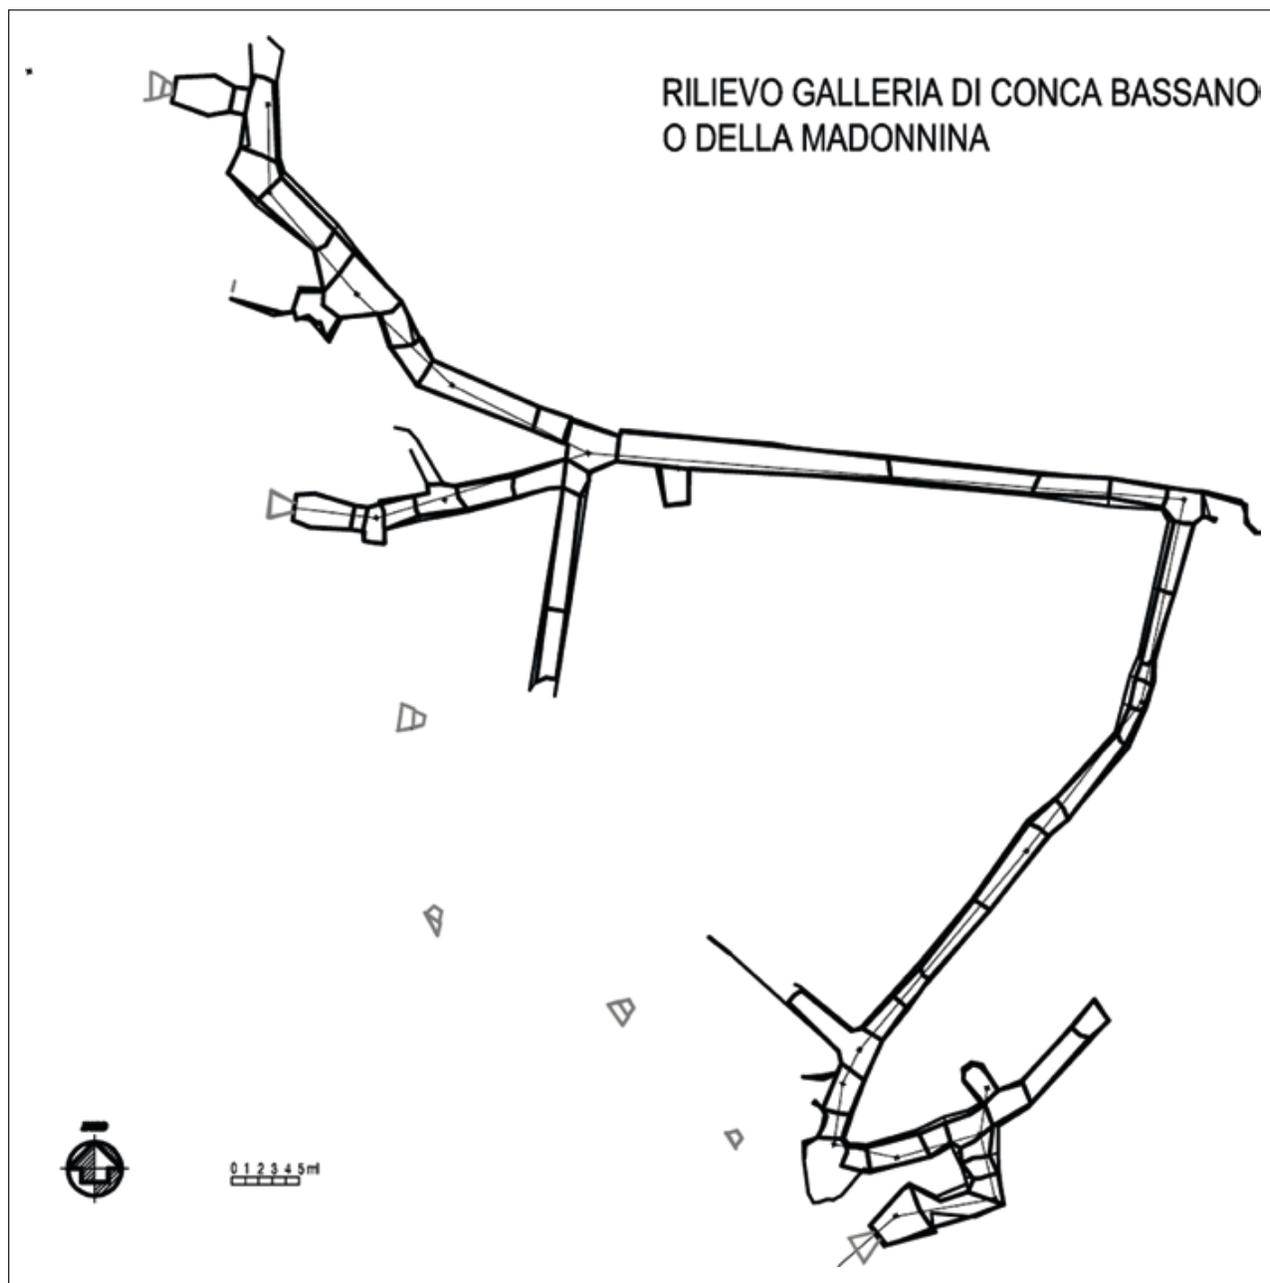
Purtroppo molti settori della galleria non permettono il transito e la situazione statica risulta alquanto compromessa: solo tre piazzole sono visitabili, seppur con molta cautela, una ha il solaio superiore sul punto di crollare, e le altre 4 sono già state invase dal materiale dovuto al progressivo crollo degli strati di roccia dal soffitto. Tale situazione ha avuto come conseguenza l'impossibilità di realizzare un rilievo completo della fortificazione (fig. 17)

Fig. 17 - Planimetria generale della galleria (disegno C. Dal Bianco).
