OPERA IPOGEA

Acqua Marcia: esame di un acquedotto romano alla ricerca di una “struttura di dissipazione”

Aqua Marcia: analysis of a Roman aqueduct in search of a “dissipation structure”

Bruno Leoni¹, Andreas Schatzmann¹, Sergio Troisi¹

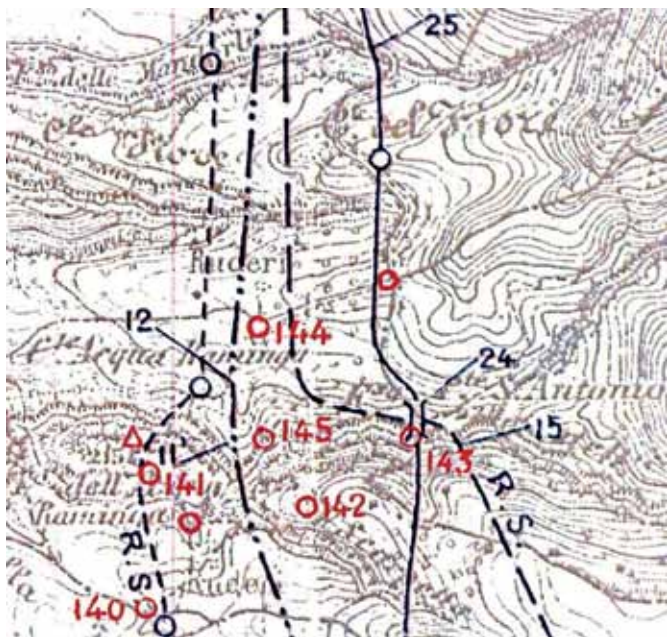
Fig. 1 – Il percorso dei quattro acquedotti Anienesi nel tratto che discende verso il Fosso dell'Acqua Raminga, con indicazione di capisaldi e livellazioni nella pianta tracciata da Ashby (1935).

Fig. 1 – Thomas Ashby's map (1935) showing the course of the four "Aniene valley aqueducts", descending to the "Fosso dell'Acqua Raminga", including the measuring points and leveling quota.

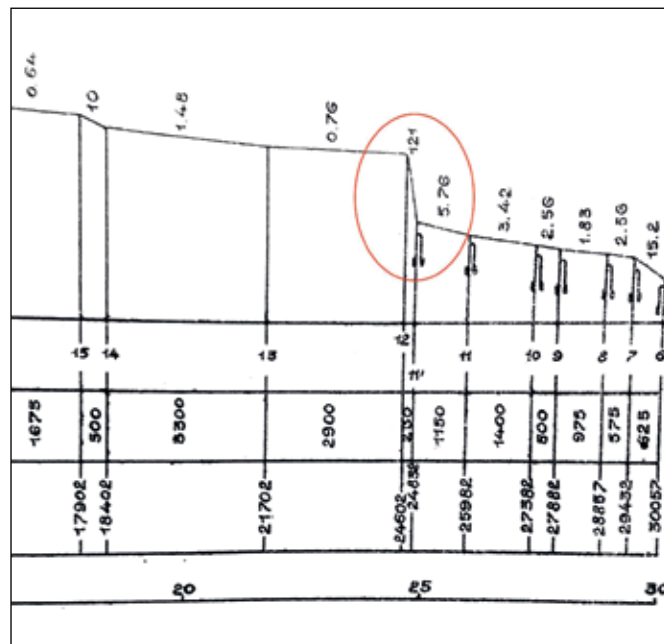
Fig. 2 – Particolare della curva di livellazione dell'acquedotto Marcia disegnata dal Reina (1917).

Fig. 2 – Detail of the leveling curve of the Marcia aqueduct as drawn by Reina (1917).

Il tratto in oggetto presenta una pendenza anomala del 12 ‰ come evidenziato dal Reina che si limitò però a riportare i dati rilevati sui diagrammi delle pendenze (fig. 2) senza fornirne informazioni di dettaglio sulle caratteristiche costruttive.

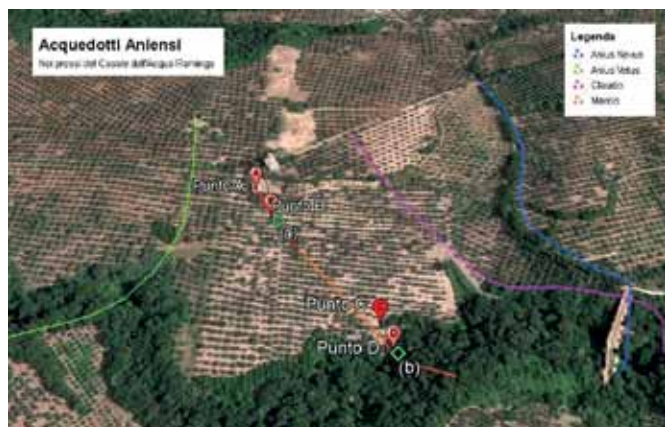
Fig. 3 – Il percorso dei quattro acquedotti oggetto di studio riportato su foto zenitale Google.

Fig. 3 – The course of the four aqueducts on a Google zenithal photo.

addirittura prodotto, alcuni crolli della volta dello speco, consentendoci di georeferenziare il manufatto e di ispezionarlo parzialmente all'interno. Per determinare il percorso fisico dell'acquedotto sono stati così individuati alcuni punti considerati, in prima ipotesi, "certi" in quanto la struttura dell'acquedotto è visibile e accessibile o lo è stata in passato (punto A; fig. 3).

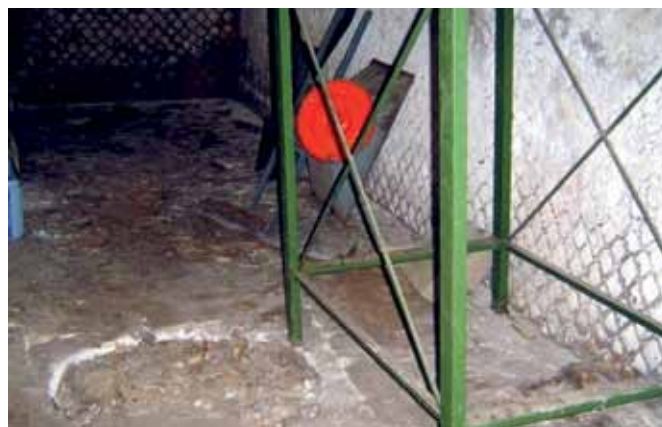
Fig. 4 – Locale sito al piano interrato del Casale dell'Acqua Raminga (foto B. Leoni).

Fig. 4 – Room located in the basement of the Acqua Raminga farmhouse (photo B. Leoni).

La presenza di un pozzo colmo di detriti in un locale con pareti rivestite in *opus reticulatum* visibili al piano interrato del Casale (fig. 4) può trarre in inganno³.

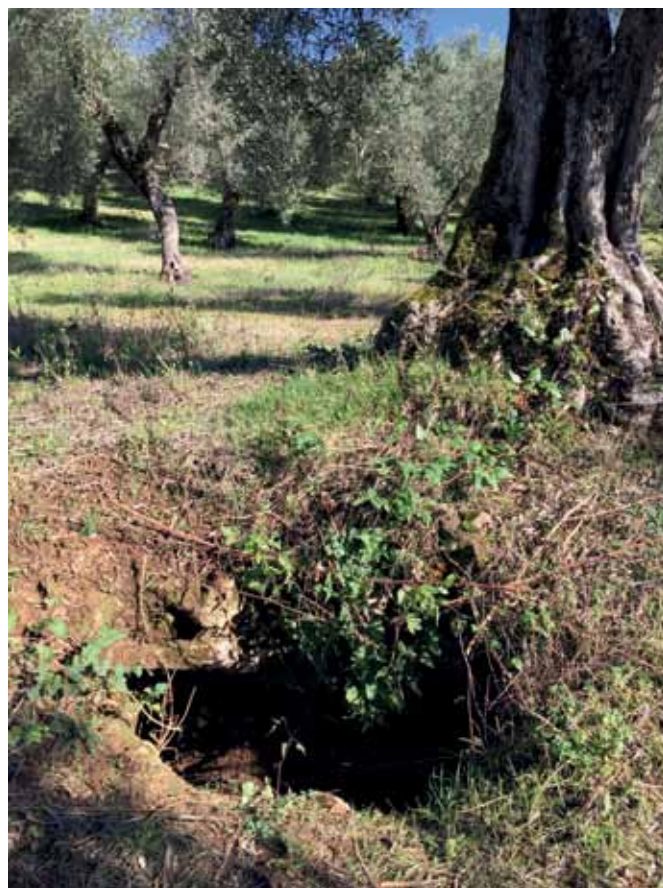
Fig. 6 – La cavità denominata Punto B individuata tra le radici di un ulivo (foto G. Pizzirani).

Fig. 6 – The cavity which we call Point B, discovered among the roots of an olive tree (photo G. Pizzirani).

Discendendo il pendio lungo la direttrice tracciata dall’Ashby ed esplorando visivamente il terreno è stata individuata una cavità, denominata “punto B” (fig. 6), prodotta dal crollo della volta dell’acquedotto. Liberato l’accesso (fig. 7), calandosi nello speco attraverso questa apertura si è osservato che il tratto a valle ha una copertura a volta (fig. 8), mentre nel tratto a monte, a circa 3,5 m di distanza, lo speco è ostruito da terra e si intravede l’inizio di una copertura a cappuccina che sembra terminare poco dopo (fig. 9). Ciò corrisponde a quanto scritto da Ashby:

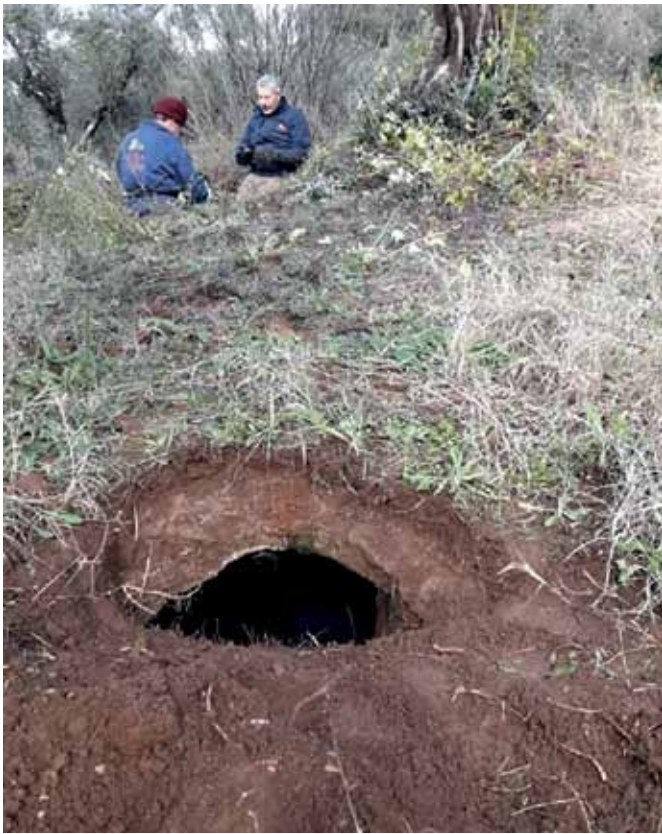
Fig. 7 – Punto B: liberato dai detriti del crollo della volta dello speco consente l'accesso all'acquedotto verso nord (foto G. Cammilletti).

Fig. 7 – Point B: after removal of the debris of the collapsed vault, the hole allows to access the aqueduct to the north (photo G. Cammilletti).

La curva tratteggiata nella parte sinistra del grafico indica la situazione attuale nei dintorni del Punto B, dove il crollo, successivo alle livellazioni di Ashby e Reina, ha ostruito l'accesso alla parte meridionale del Fosso costringendo ad uscire in superficie (figg. 7 e 8).

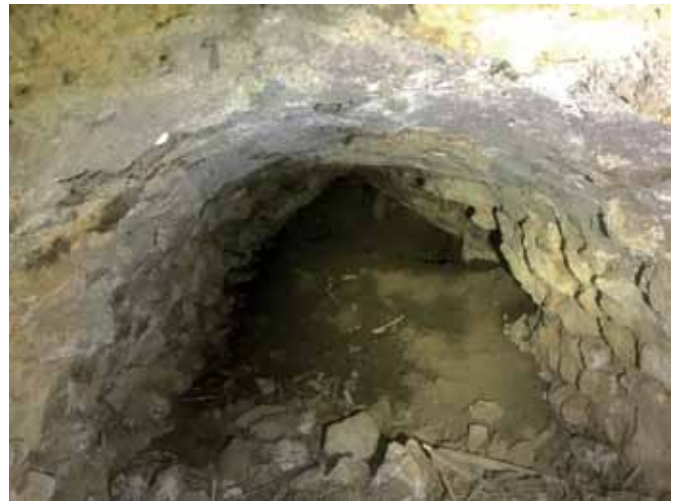
Fig. 9 – Tratto dello speco del Marcio nei pressi del Punto B, visto in direzione nord. Si noti la copertura a spioventi (foto A. Schatzmann).

Fig. 9 – Specus of the Marcia aqueduct near Point B, seen from south. Note the sloping roof (photo A. Schatzmann).

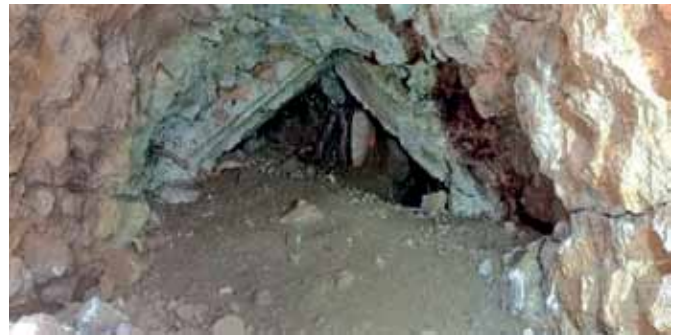
Fig. 10 – Come la precedente dopo un saggio di scavo: visibile in fondo una traccia del puteus (foto A. Boccone).

Fig. 10 – The same direction of view after an exploratory dig: evidencing part of a puteus visible in the background (photo A. Boccone).

Nel breve tratto di acquedotto accessibile dal punto B sono stati eseguiti piccoli saggi di scavo non invasivi evidenziando che quella inizialmente assimilata ad una cappuccina, ma troppo ampia per essere costituita da due bipedali, è una struttura centinata apparentemente di limitata estensione in quanto a breve distanza si intravede benché interrato, un tratto di parete del *puteus* (fig. 10).

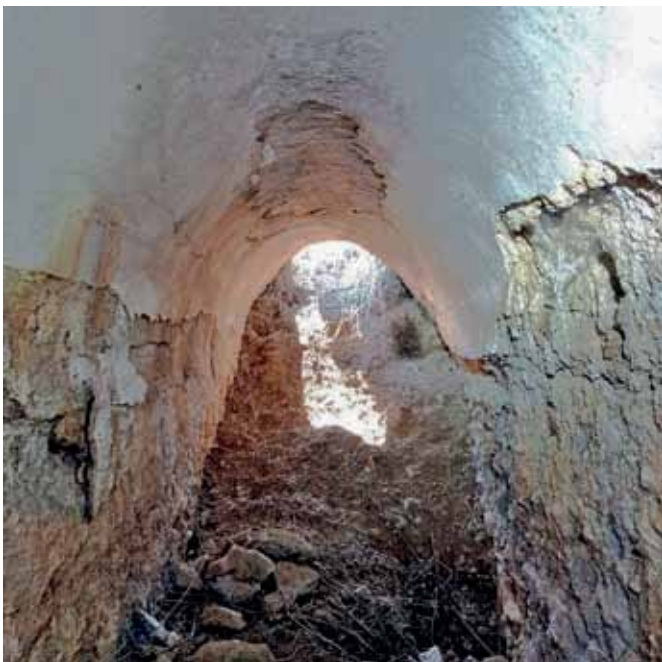
Fig. 8 – Tratto dello speco del Marcio nei pressi del Punto B, visto in direzione sud. Si noti la copertura a volta (foto A. Boccone).

Fig. 8 – Specus of the Marcia aqueduct in proximity of Point B, seen from north. Note the vaulted roof (photo A. Boccone).

Procedendo verso valle si esce immediatamente in superficie (fig. 8) strisciando sull’interro che ostruisce completamente lo speco.

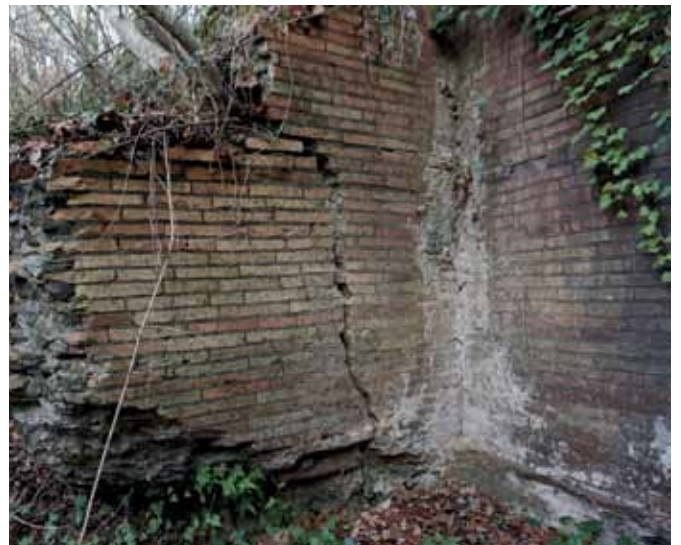
Fig. 14 – I resti della struttura del ponte su cui il Claudio attraversava il Fosso dopo esser passato sotto al Ponte di S. Antonio (foto S. Troisi).

Fig. 14 – The remains of the structure on which the Claudian aqueduct was bridging the Fosso after having passed beneath Ponte di S. Antonio (photo S. Troisi).

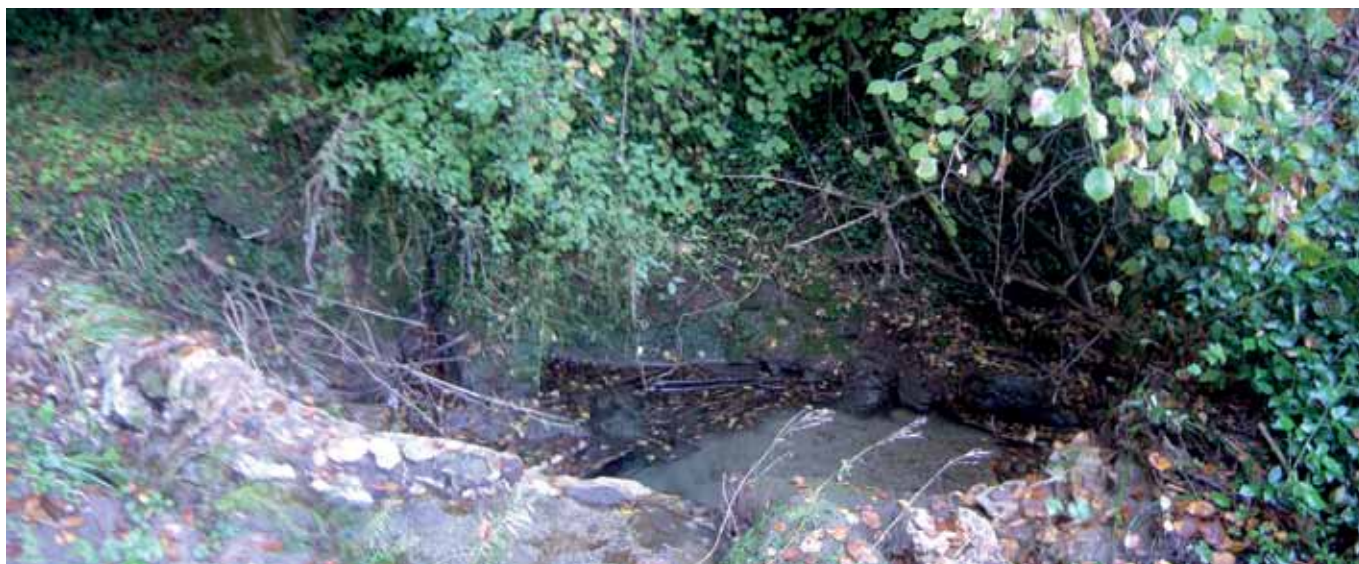
Fig. 15 – Resti del canale di derivazione per incanalare l’acqua ad uso mulino (foto B. Leoni).

Fig. 15 – Remains of the derivation channel to convey the waters to power a mill (photo B. Leoni).

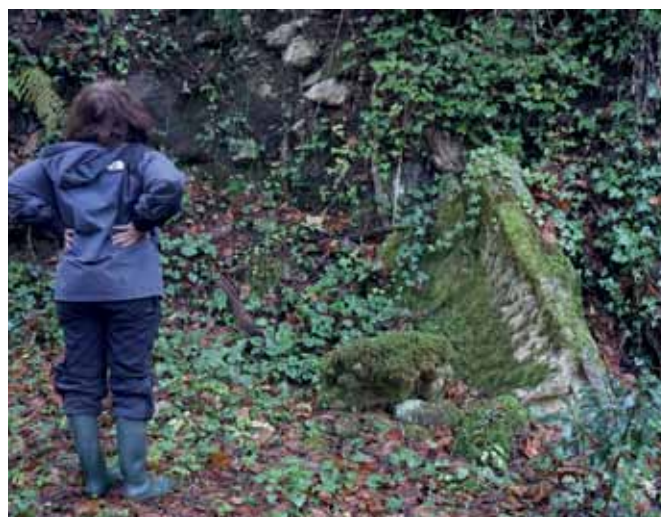
Fig. 17 – Blocco di deposito calcareo visibile sulla sponda opposta del Fosso (foto S. Troisi).

Fig. 17 – Limestone deposit block visible on the opposite bank of the Fosso (photo S. Troisi).

Inoltre, sulla sponda opposta è visibile un grosso frammento calcareo (fig. 17) che corrisponderebbe a quanto indicato da Ashby “... C’è un deposito in situ nello specus sulla sponda più avanti. Se c’era in questo tratto un ponte, questo doveva essere molto piccolo e non ne rimane traccia”.

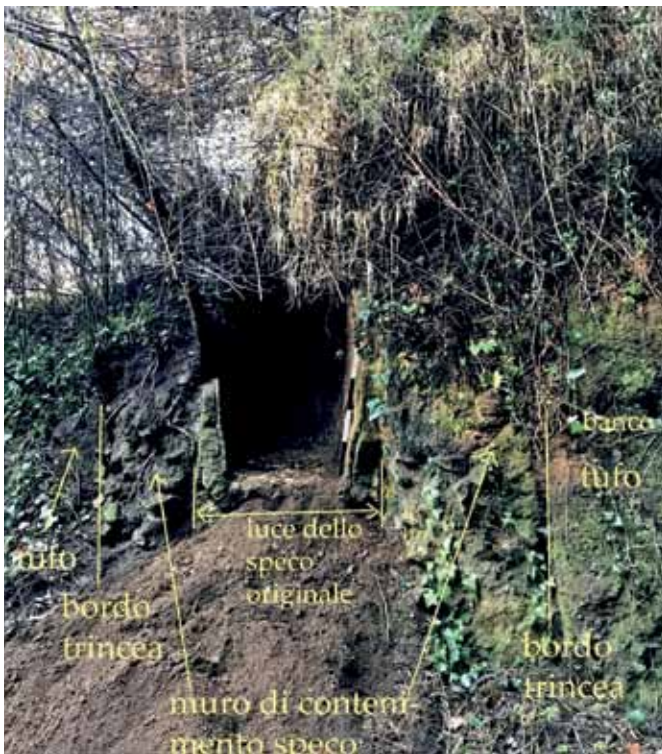
Fig. 18 – La struttura dello speco nel Punto D (foto ed elaborazione grafica A. Schatzmann).

Fig. 18 – The structure of the specus at Point D (photo and graphic elaboration by A. Schatzmann).

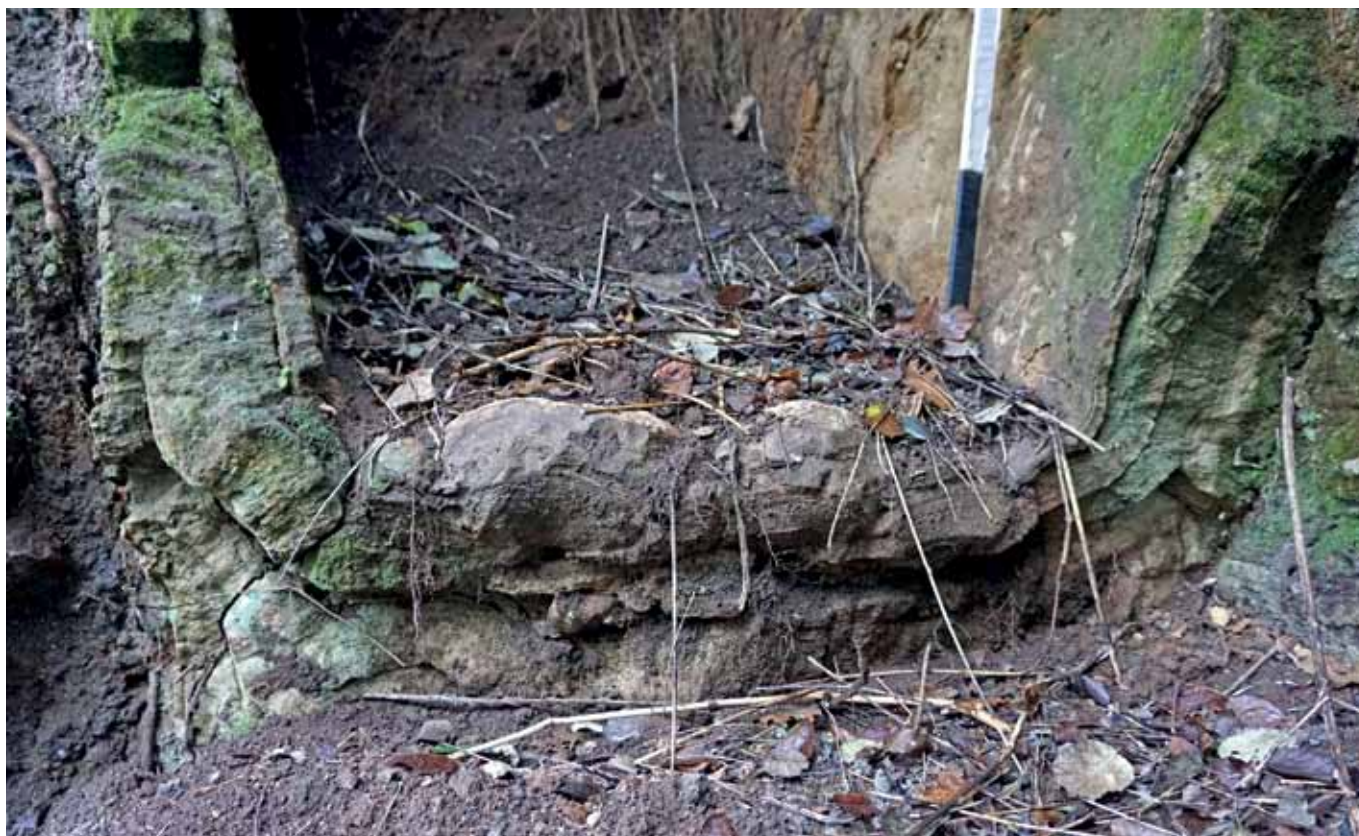
Fig. 20 – La pavimentazione sopra i depositi (foto S. Troisi).
 Fig. 20 – The pavement above the deposits (photo S. Troisi).

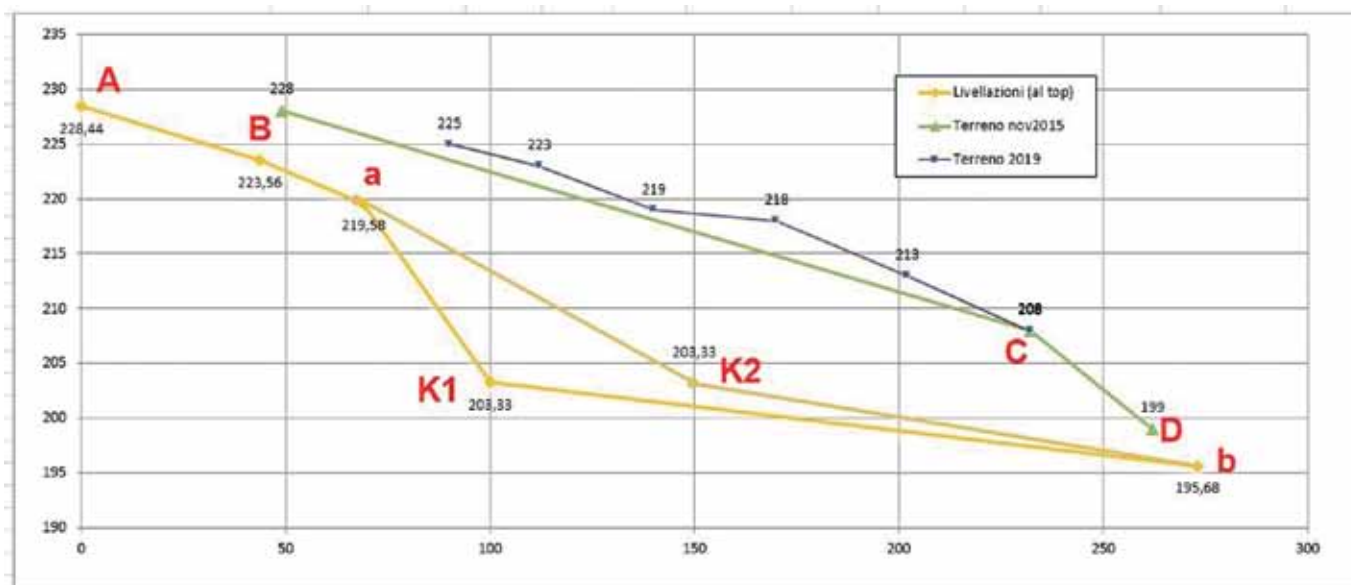
Fig. 21 – Rilievi del terreno e ipotesi sul posizionamento del Punto K.
 Fig. 21 – Ground surveys and hypotheses concerning the location of Point K.

Dalla fig. 21 è evidente che il punto K non può trovarsi troppo vicino al punto (a) perché in tal caso il tratto (a)-K a monte dello stesso avrebbe una pendenza troppo elevata: ipotizzando due posizioni arbitrarie

K1 e K2 con ascisse progressive di 100 m e 150 m la pendenza a monte di K sarebbe rispettivamente del $460\%_{00}$ e del $190\%_{00}$ per poi scendere bruscamente nel tratto a valle K-(b) rispettivamente al $40\%_{00}$ e al $60\%_{00}$. Considerando che Ashby ha potuto percorrere circa 200 m all’interno dello speco, avrebbe sicuramente
