Insediamiento ipogeo di S. Salvatore sul Biedano (Vetralla - VT)

Giulio Cappa⁽¹⁾, Tullio Dobosz⁽²⁾, Fernanda Vittori⁽²⁾

Esame particolareggiato dell'insediamento di S. Salvatore sul Fiume Biedano, comprendente numerose abitazioni trogloditiche, cisterne e/o fosse granarie scavate nella roccia ma anche tracce di fortificazione di possibile epoca etrusca nonché edifici esterni medioevali e recenti.

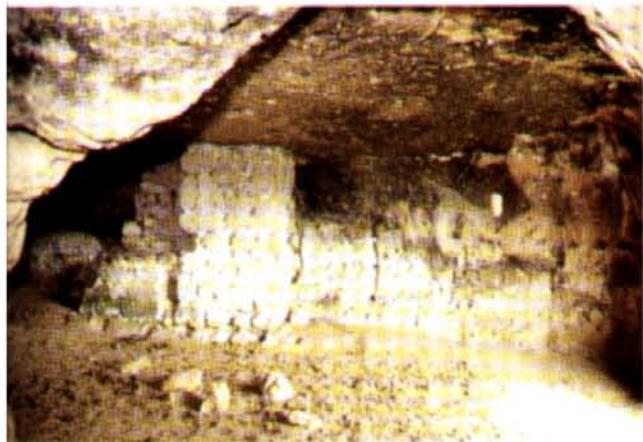
Foto 1 - Interno della cavità /1, con murature antiche ed una feritoia che guarda nel fossato settentrionale (Foto G. Cappa)

/1 - Parete di destra parallela a quella della tagliata N: è stato risparmiato un diaframma di roccia così sottile (forse in origine comprendeva anche una porta o finestra) da rendere necessario - all'atto della costruzione del soprastante edificio che, dunque, è postero-

re - la creazione di un pilastro e di un rinforzo parietale, a blocchi tufacei e calce. Presenta, sulla parete destra, due gradoni assimilabili a panchine o letti (non mangiatoie, manca il bordo in rilievo).

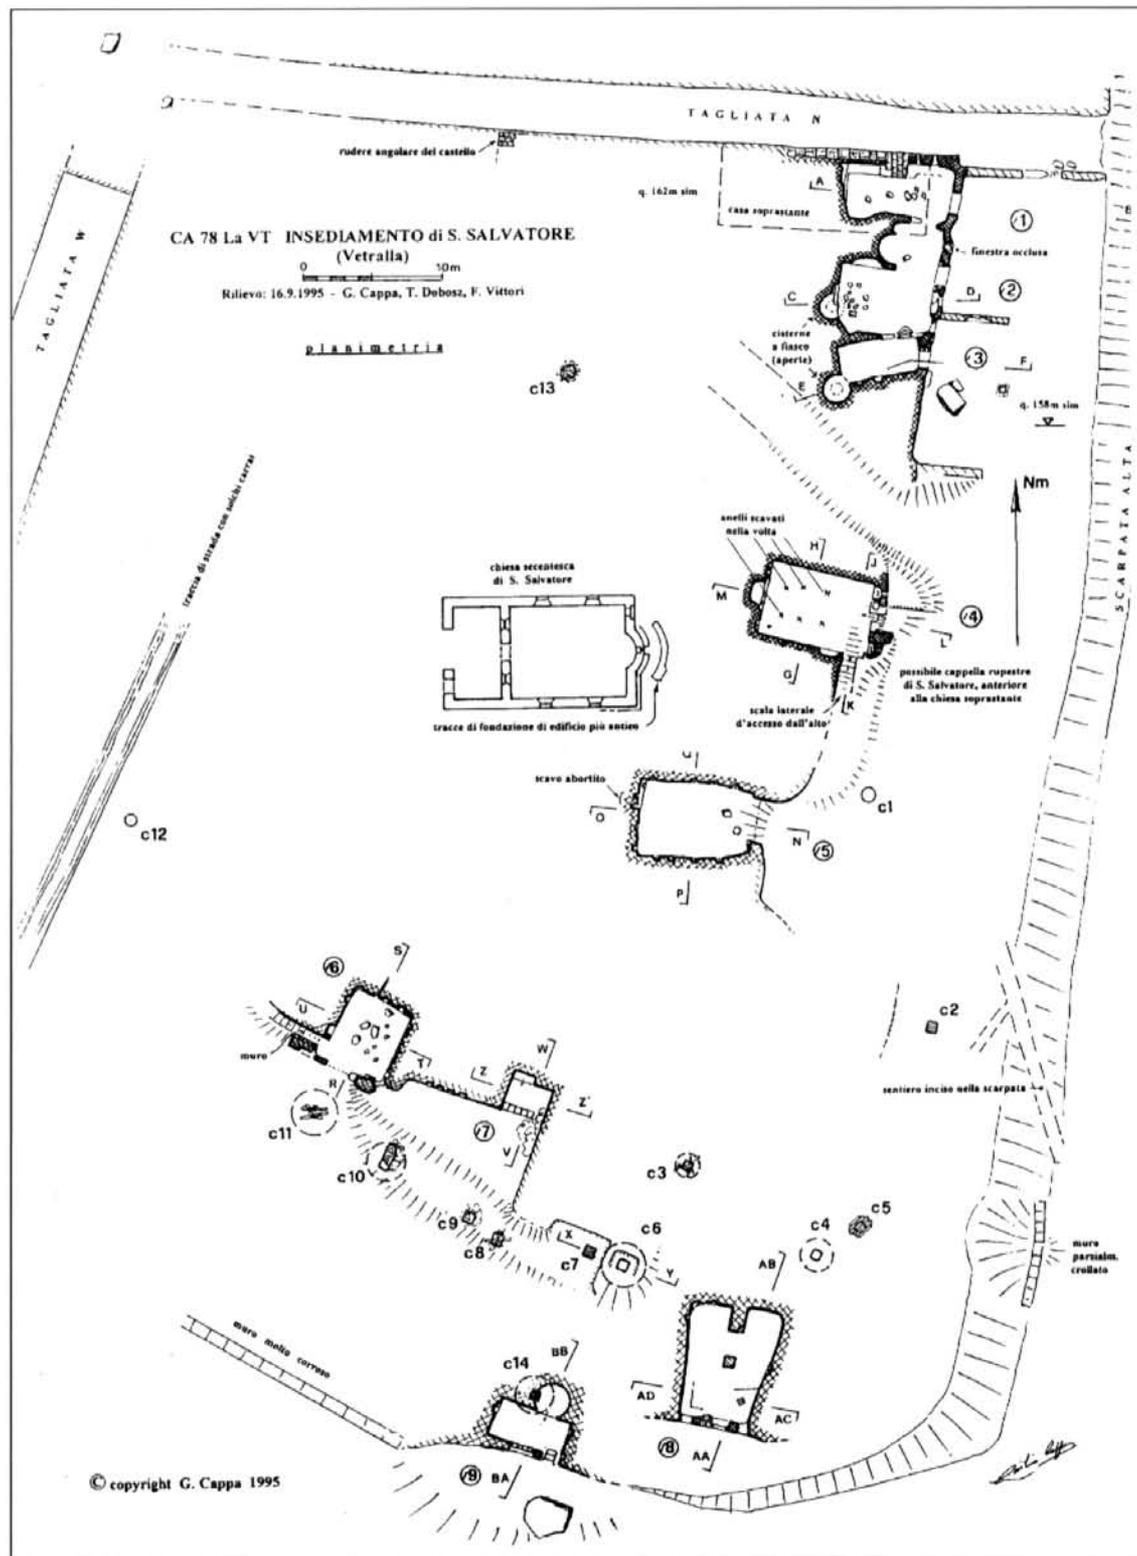
Fig. 1- Planimetria dell'insediamento

Si delimita così un'area trapezoidale di 100m x 70-100m; la sommità è pianeggiante, degradante a Est e Sud verso le scarpate con una serie di dossi rocciosi arrotondati, nei quali sono scavate 8 cavità orizzontali, precedute da più o meno estesi spianamenti del substrato roccioso; la nona cavità si apre ai piedi della scarpata S.

Il rilievo allegato (Fig. 1 e 2) porta l'indicazione di tutte le strutture sopra indicate, tranne quelle dell'edificio a tre piani e della vicina stalla nella tagliata, che debordano dal margine sinistro del disegno.

A metà della parete soprastante un sentiero (v. Fig. 1) sale, attraverso una stretta tagliata che conduce in cima obliquando verso destra, sul dosso che ospita l'insediamento ed ha forma di un pianoro degradante con alcune piccole balze verso la parete che lo separa dalla valle sottostante.

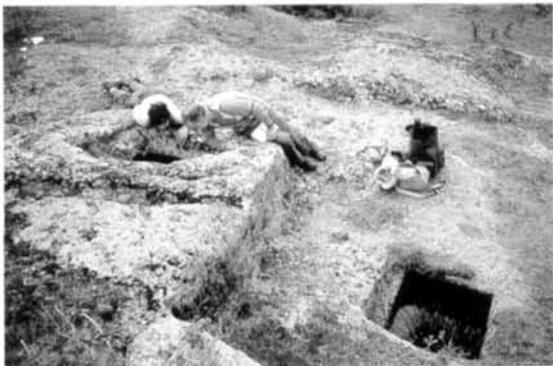
Foto 2 - Ingressi quadrati delle fosse c6 e c7, presentanti incise nella roccia le sedi squadrate per le pietre di chiusura (Foto T. Dobosz)

sono tutte, tranne forse un paio, a pianta circolare, profilo a fiasco, imbocco centrale a pianta quadrata con incavo per l'alloggiamento di una piastra di chiusura. Risultano da tempo in abbandono, quasi tutte più o meno intasate da detriti e vegetazione cresciutavi all'interno.

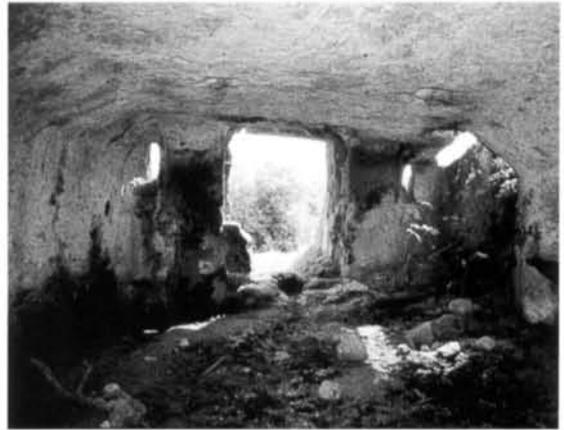
Foto 3 - Cavità /3: parte frontale che presenta, ai lati del portale d'ingresso, due finestre a feritoia e, sulla destra, una scala, oggi molto rovinata, che permetteva di accedere al piano sovrastante, dove si trova la chiesa sommitale (Foto degli autori)

/3 - A pianta rettangolare, divergente dalla /2 ed obliqua pure rispetto alla parete esterna, termina anch'essa contro una fossa a fiasco di modeste dimensioni (diametro 190 cm). All'esterno tra la /2 e la /3 è stato lasciato un

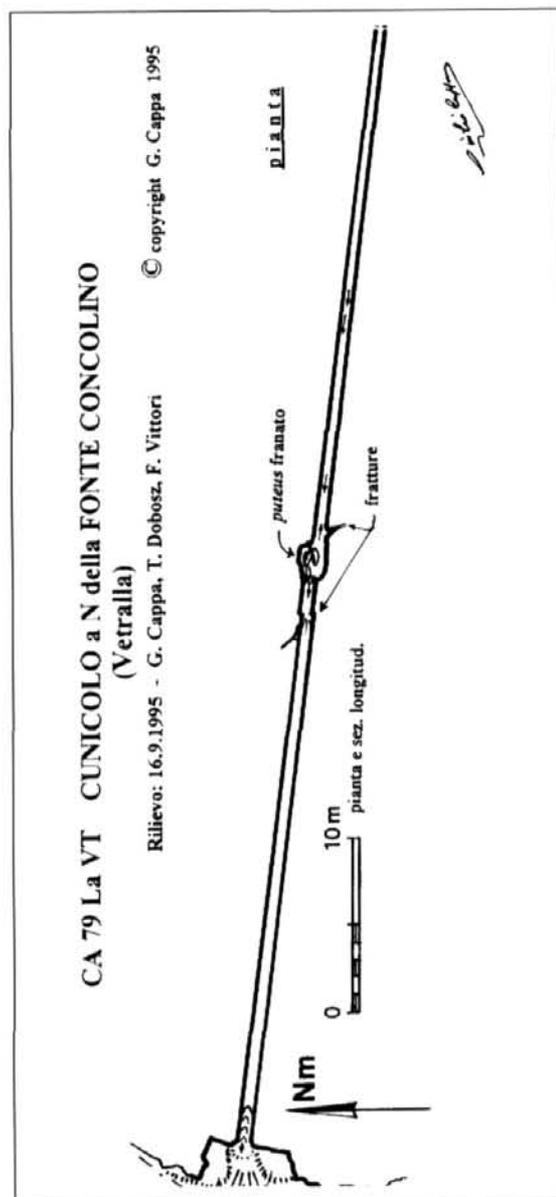
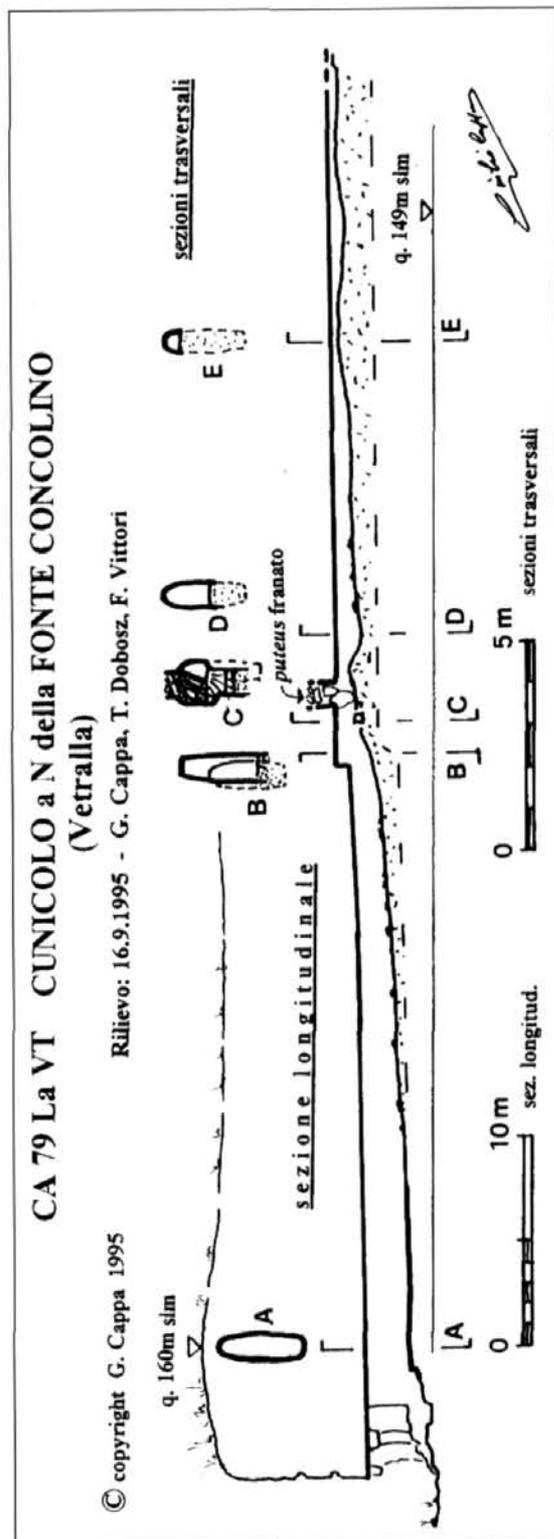
Fig. 3/4 - Planimetria e sezioni verticali dell'opera cunicolare.

cunicolo rettilineo, alto circa 2m e largo 60cm, con sezione leggermente ogivale, percorribile senza difficoltà per 35m; si incontra un puteus franato, i clasti caduti dall'alto quasi ostruiscono il passaggio lasciando un pertugio appena transitabile, superato il quale il condotto prosegue, ma sempre più interrato (detriti da degradazione parietale o apporto eolico più modesti clasti provenienti dall'esterno); a 50m dall'ingresso si è costretti ad arrestarsi ma si intravede la prosecuzione, sempre rettilinea, per circa altri 15m nei quali resta libera solo la volta, per un'altezza di poco inferiore a 30cm (sezione mantenuta generalmente tale dal transito degli animali selvatici che pongono all'interno di questi cunicoli la propria tana: istrici, volpi, ecc.).

Il cunicolo punta diritto verso una depressione del pianoro sovrastante, appena accennata (con pozza d'acqua), che suggerirebbe una sua funzione di drenaggio; ma al suo sbocco si può notare ancor oggi un accenno di vasca per la decantazione dell'acqua e di escavazioni laterali che suggeriscono l'esistenza di una fontana.

Ai lati dell'ingresso del cunicolo sono presenti due concamerazioni, scavate con una certa cura (pareti levigate) che, tenuto anche con-

to di quanto sopra, sembrano essere i resti di un Ninfeo utilizzando l'acqua proveniente in antico dal cunicolo che ormai è palesemente da molto tempo asciutto.
