OPERA IPOGEA

Sul rinvenimento di una cava di tufo nel comune di Lusciano (Caserta)

Sossio Del Prete, Berardino Bocchino
Gruppo Speleologico Natura Esplora

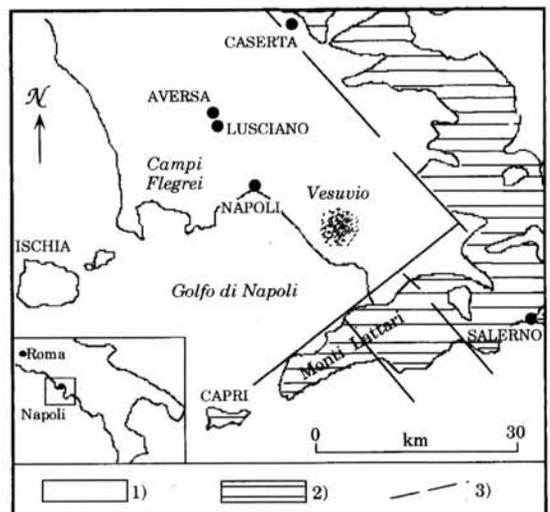
Fig.1 - Mappa schematica dell'assetto geologico strutturale della Piana Campana. **Legenda:** 1) depositi piroclastici ed alluvionali quaternari; 2) depositi carbonatici; 3) principali allineamenti strutturali.

Questi territori, infatti, sono occupati da depositi vulcanici costituiti da limitati spandimenti lavici ma, soprattutto, da estese coltri di formazioni piroclastiche sia sciolte (pozzolane) che litoidi (tufi e piperni). In particolare, la Piana Campana (fig. 1) occupa il fondo di una grande depressione strutturale (graben), allungata in direzione NW-SE, delimitata da dorsali costituite da potenti successioni carbonatiche mesozoiche (M.te Massico a NW, M.ti Lattari a SE, M.ti del

Con la presente nota viene presentato e descritto il rilievo topografico e l'attuale stato di conservazione di un'antica cava di tufo risalente alla fine del 1800 e rinvenuta nel comune di Lusciano, in provincia di Caserta (fig. 1), a seguito di una voragine che ha interessato una delle principali arterie viarie del comune.

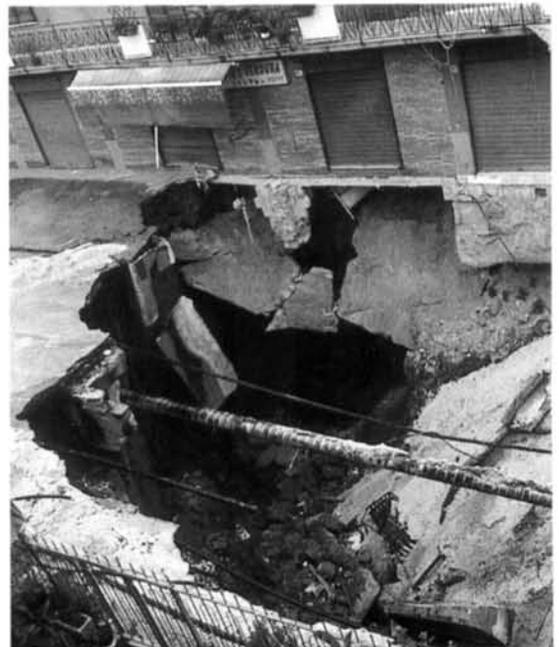
Foto 1 - Panoramica della voragine che ha interessato l'intera sede stradale di Viale Manzoni nel comune di Lusciano. Si possono chiaramente osservare i resti dei sottoservizi coinvolti nel dissesto (foto degli Autori).

L'apertura della voragine ha coinvolto, inoltre, tutti i sottoservizi presenti al di sotto della sede stradale (cfr. foto 1), provocando la definitiva rottura della condotta idrica e la parziale disarticolazione di quella fognaria. Inoltre il dissesto ha interessato, fortunatamente senza tragiche conseguenze, anche il metanodotto, l'elettrodotta ed un cavo telefonico.

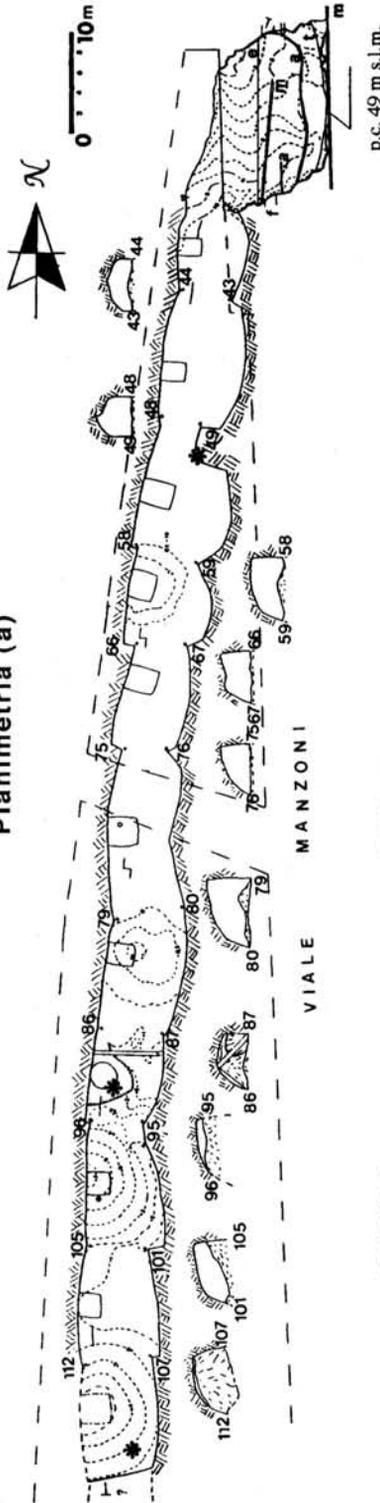
Planimetria (a)

Comune: LASCIANO (CE)
 Località: Viale Manzoni
 Tav. I.G.M.: F. 184 IV NE
 Latitudine: 40° 57' 53"
 Longitudine: 1° 44' 21"
 Quota ingresso: 49 m s.l.m.
 Sviluppo planimetrico: ca. 130 m
 Profondità max: ca. 15 m
 Finito di rilevare: 24.02.1999

Dalle rilevazioni effettuate (cfr. fig. 2a,b) risulta che la cavità, allo stato attuale delle

conoscenze, si sviluppa per una lunghezza di circa 130 metri in direzione nord-sud e copre una superficie di circa 900 mq, sebbene vi siano indizi e testimonianze che essa sia lunga almeno il doppio. L'altezza della volta, nei punti di passaggio tra una camera e la successiva, varia fra i 2 ed i 4 metri e tende ad aumentare verso il centro delle camere in corrispondenza dei pozzi. Questi ultimi, a pianta quadrata, presentano una distanza di interasse mediamente di 12 metri e, mentre alla base di tre di essi (pozzi V - VIII - XI; cfr. fig. 2b) è presente un modesto cumulo di materiale di riporto di pochi metri cubi, sotto i pozzi X e XII questi cumuli hanno riempito quasi completamente le relative camere occupando, in entrambi i casi, un volume di circa 400 mc. L'angolo di riposo di questi materiali, che nella camera del XII pozzo hanno completamente ostruito una eventuale prosecuzione della galleria, è compreso tra i 30° ed i 34°.

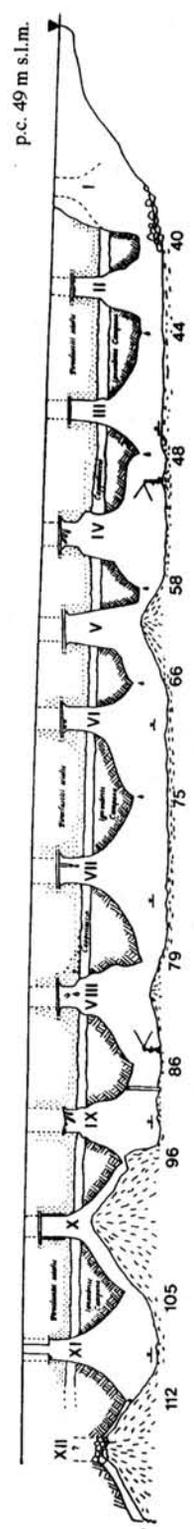
Sezione longitudinale (b)

Relativamente allo stato di conservazione delle canne di pozzo è da sottolineare come, per la maggior parte, essi (pozzi II - III - IV - VII - VIII - IX - X; cfr. fig. 2b) presentino sgrottamenti laterali delle pareti ed, in alcuni casi (pozzi IV - VIII - IX; cfr. fig. 2b), siano così profondamente erosi da risultare notevolmente alterati nella forma e nelle dimensioni, oltre che in precarie condizioni di equilibrio. Gli sfornellamenti si concentrano soprattutto laddove affiora il "cappellaccio" tufaceo che, essendo incoerente, risulta facilmente erodibile scalzando al piede i depositi piroclastici sovrastanti. In alcuni casi, anche la presenza di "pipe da degassazione" più o meno grandi influenza la stabilità della parte tufacea del pozzo in quanto il deposito incoerente lo rende facilmente erodibile.

gassazione", "cappellaccio" tufaceo e piroclastiti sciolte). Oltre a queste acque di infiltrazione di origine naturale, un ruolo non trascurabile lo svolgono anche le acque di origine antropica sia direttamente incanalate nella cavità (come nei pozzi VII e VIII; cfr. fig. 2b) che derivanti da perdite dei sottoservizi, come la rete fognaria e soprattutto la rete acquedottistica. Quest'ultima, infatti, in considerazione del fatto che in essa viene trasportata acqua in pressione, può provocare gravi erosioni nel sottosuolo qualora siano presenti perdite non rilevate e riparate prontamente.

Infine, durante la prima settimana del mese di ottobre 1998 (in particolare tra i giorni 3-4 ed il giorno 7), a seguito delle intense precipitazioni che si sono avute in quel periodo, una notevole quantità d'acqua, incanalatasi lungo il Viale Manzoni, è stata convogliata all'interno della voragine allagando conseguentemente tutta la cavità. Sulla base di tutte le rilevazioni effettuate e considerando le tracce del livello di stazionamento che l'acqua ha lasciato sulle pareti dell'ipogeo (cfr. fig. 2b), è stato stimato un volume di acque infiltrate pari a circa 550 mc.

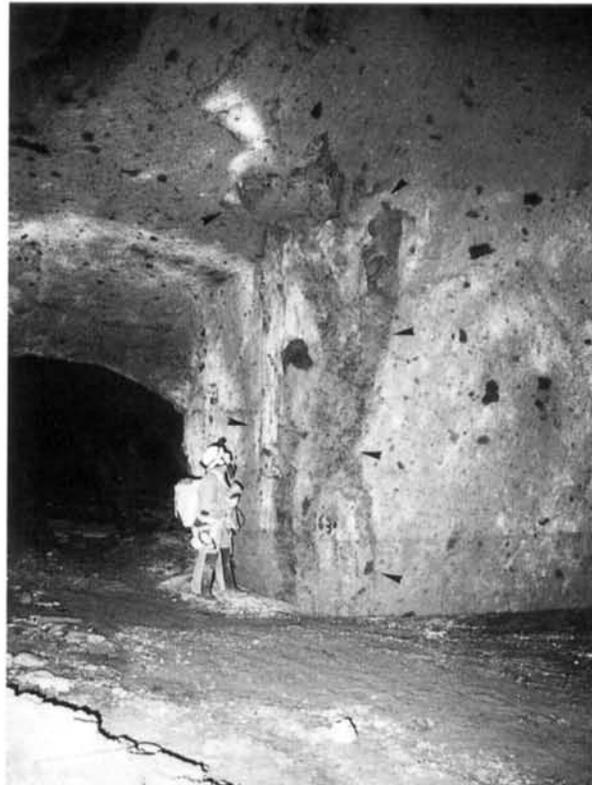
Foto 2 - Il grosso "pipes da degassazione" (delimitato dalle frecce) rinvenuto nei pressi della volta a botte (foto degli Autori).
