OPERA IPOGEA

Le cave di Centocelle (Roma)

Gianni Mecchia, Maria Piro

Speleo Club Roma

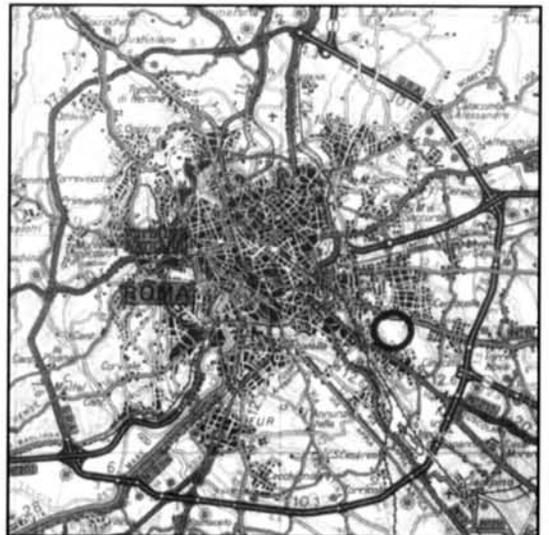
Fig. 1 - Inquadramento geografico (il cerchio indica l'area dell'ex aeroporto di Centocelle, circondato dai quartieri Tuscolano a S, Centocelle e Prenestino a N)

Le gallerie conosciute in questo settore si inseriscono nel vastissimo reticolo di cavità che occupa, quasi senza soluzione di continuità, il sottosuolo dei quartieri Tuscolano, Prenestino e Casilino (vedi fig. 1), vale a dire le principali aree di affioramento, all'interno dell'attuale territorio urbano di Roma, di terreni pozzolanici, dotati di caratteristiche che li rendevano idonei come materiali da costruzione. Questi vasti affioramenti, che nell'epoca imperiale si trovavano poco al di fuori della cerchia di mura, furono sfruttati in maniera intensiva dai Romani, a cui si deve la realizzazione dell'intero sistema di gallerie di cava, e forse, anche se in modo più discontinuo, durante il Medioevo.

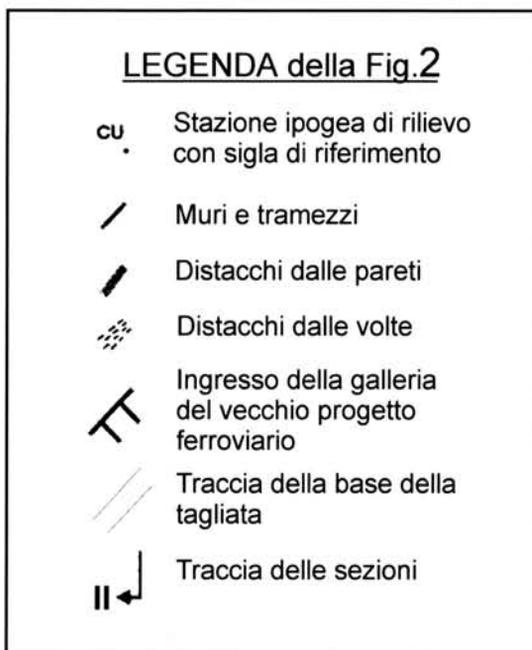
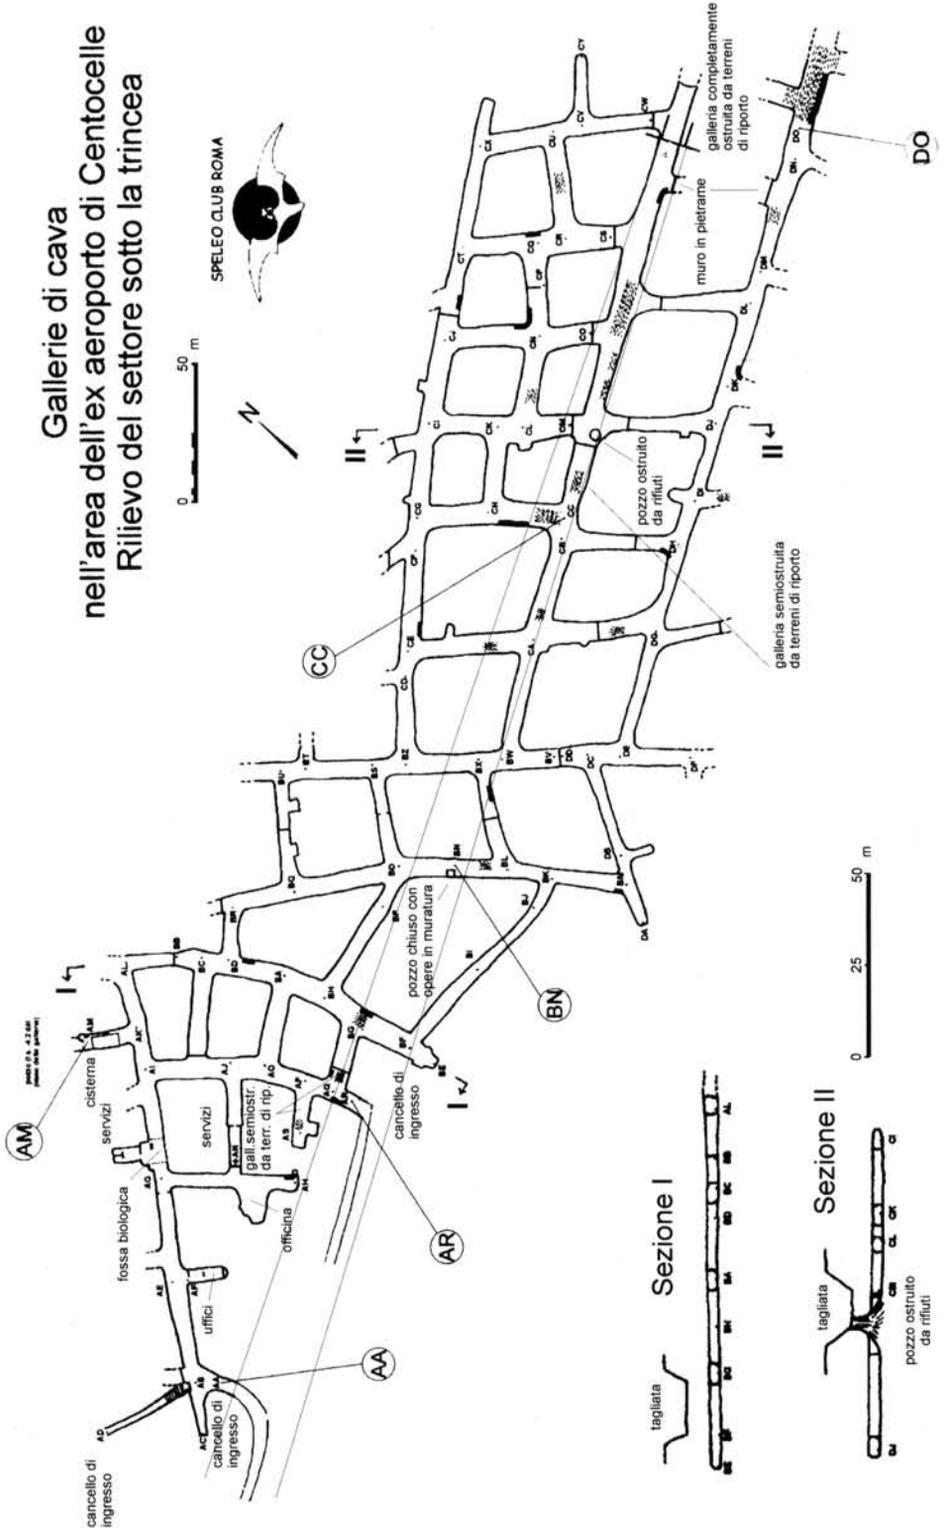
Fig. 2 (sotto e pag. a fianco) - Gallerie nell'area dell'ex aeroporto di Centocelle (Roma): rilievo topografico

Gallerie di cava nell'area dell'ex aeroporto di Centocelle Rilievo del settore sotto la trincea

Il nostro intervento è consistito essenzialmente nella realizzazione di un rilievo topografico interno ed esterno (vedi fig. 2), che ha consentito di collegare l'andamento delle gallerie con la superficie topografica e di ubicare i punti delle perforazioni, una delle quali attrezzata con piezometro, realizzati a cura dell'Università per determinare le caratteristiche geotecniche e idrogeologiche del sottosuolo della zona. Il rilievo ipogeo ha interessato i tratti di cavità corrispondenti in superficie ad una fascia di circa 100 metri intorno all'asse della trincea; sono stati presi in esame, in particolare, quelli sottostanti un tratto di "tagliata" lungo circa 370 m, compreso tra il primo ingresso (punto AA) e l'imbocco del tunnel.

I due ingressi principali, attualmente chiusi da cancelli, si trovano al termine di due brevi trincee discendenti che si aprono sul fondo della "tagliata" (punti AA ed AR del rilievo). Altri ingressi al complesso di cavità si trovano all'interno del tunnel ferroviario o

Nei punti AM e BN del rilievo si trovano due pozzi ascendenti chiusi dall'esterno, uno dei quali in particolare, ubicato sotto la trincea, è stato utilizzato in tempi recenti come discarica (vedi sezione II). Nei pressi, il tubo di rivestimento di un pozzo artesiano forse ancora funzionante attraversa tutta la sezione della galleria, scendendo poi al disotto del pavimento.

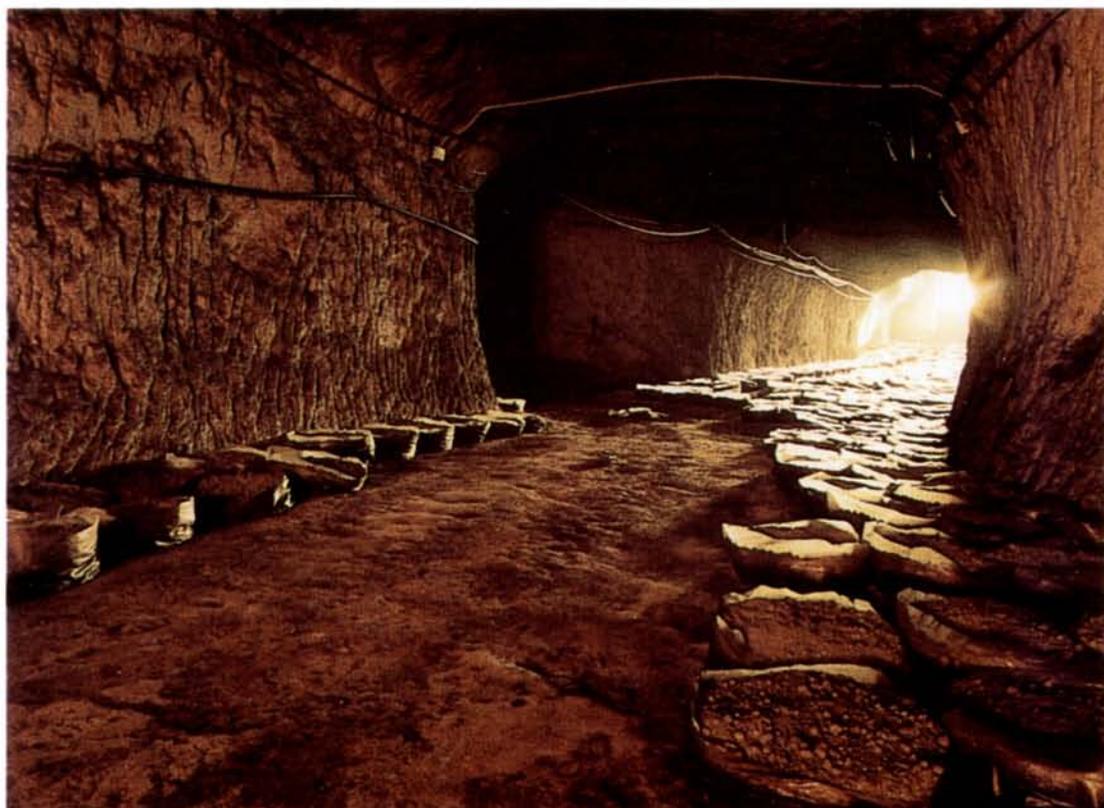
Foto 1 - Galleria presso l'ingresso AR, occupata dai sacchetti di terriccio utilizzati per la coltivazione dei funghi (foto A. Lo Tenero).

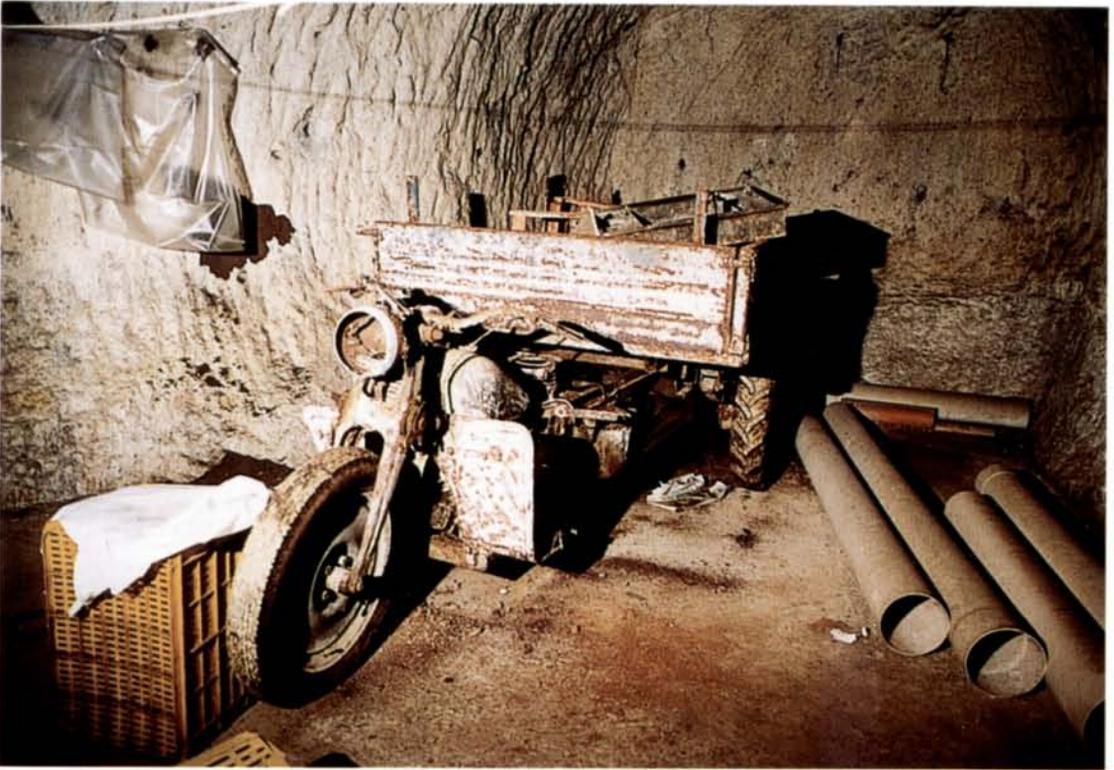
Foto 2 (in alto) - Una vecchia moto furgonata abbandonata in una galleria (foto A. Lo Tenero)

4 m al di sotto del piano di calpestio della galleria, garantiva il rifornimento idrico (punto AM del rilievo), riversando le acque in una cisterna di circa 16.000 litri. In questa zona iniziale abbiamo trovato anche, abbandonate nelle nicchie laterali, alcune vecchie moto furgonate d'epoca (foto 2), resti di nastri trasportatori, banchi di lavoro, attrezzi da officina e suppellettili varie.

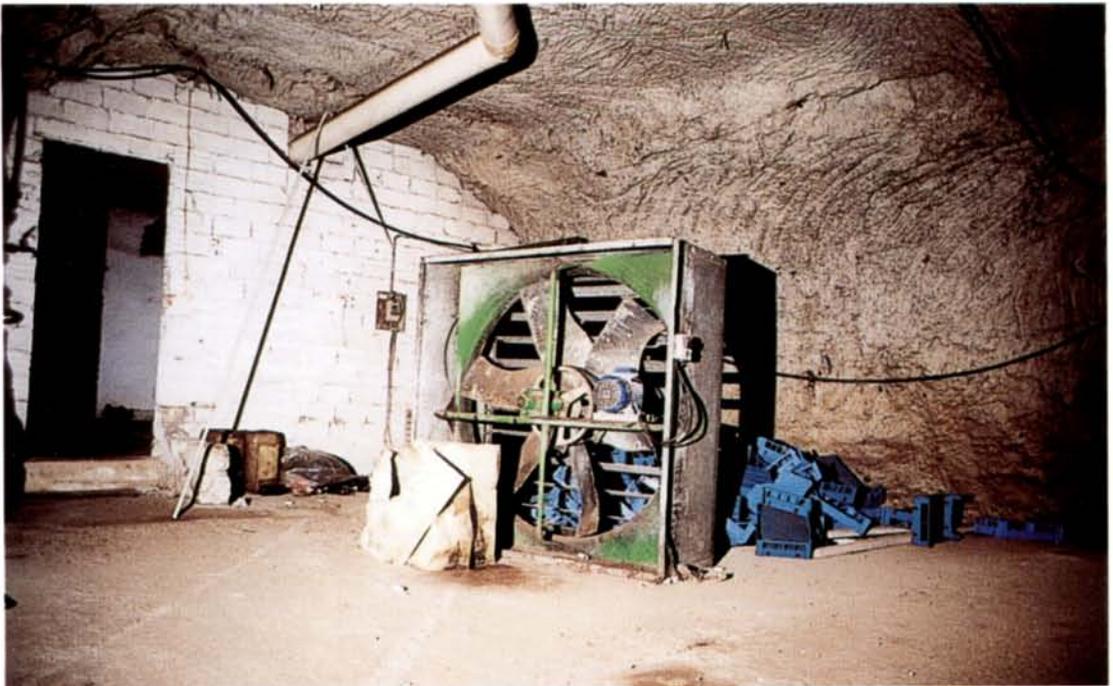
Foto 3 (in basso) - Resti dell'impianto di condizionamento nella zona servizi presso il punto AG (foto A. Lo Tenero).

La zona compresa tra i due ingressi che si aprono nella trincea è quella più utilizzata e frequentata; alcune diramazioni sono state adattate, mediante costruzione di tramezzi, ad uffici e servizi; il ricambio d'aria veniva assicurato da un impianto di condizionamento di cui restano le tubazioni (foto 3). Sono ancora riconoscibili e ben conservati alcuni locali adibiti a bagno e spogliatoio, e persino una fossa biologica in cemento per lo smaltimento dei liquami (presso il punto AG del rilievo). Un pozzo romano, ancora oggi funzionante, scavato a partire dalla superficie topografica esterna e che scende circa

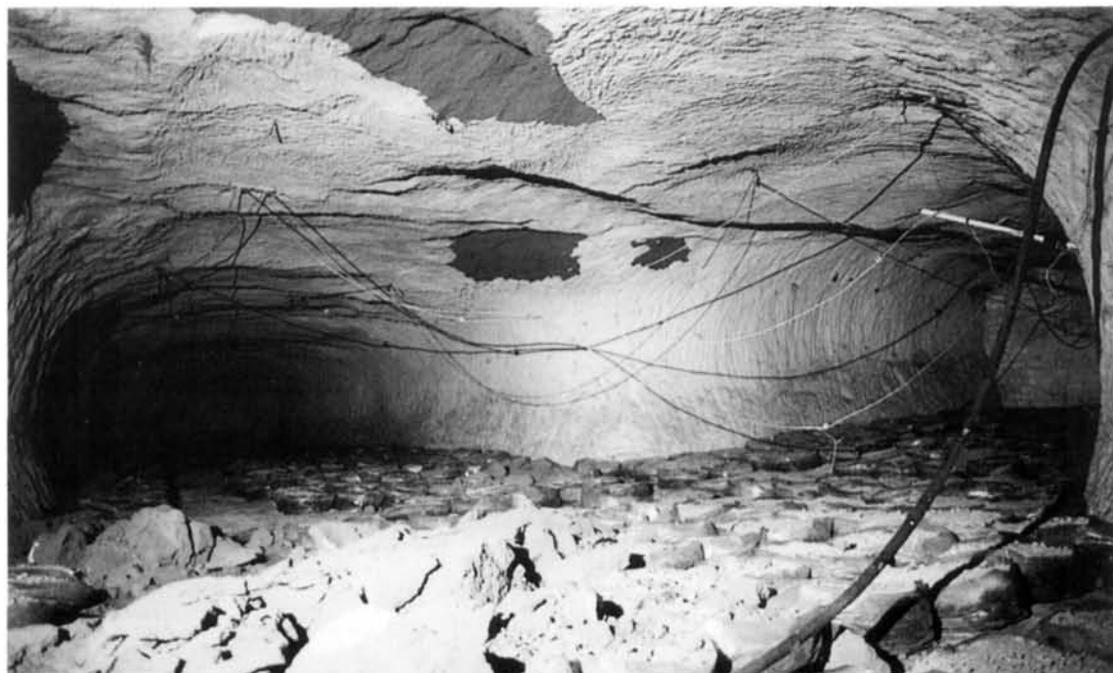
Foto 4 - Resti di vecchi impianti idrici ed elettrici e residui di coltivazioni si incontrano ovunque; sono anche frequenti i distacchi di materiali dalla volta (foto A. Lo Tenero).

Lungo le pareti si seguono con continuità le tubazioni di vecchi impianti idrici e i cavi elettrici ancora in posto, anche se non più funzionanti; le gallerie dovevano essere quindi totalmente illuminate e servite da un impianto capillare di irrigazione. Sul pavimento si trovano distribuite ancora, molti anni dopo la fine dell'attività, grandi distese di sacchetti di materiale (torba o terriccio) utilizzato all'epoca come substrato per le coltivazioni, che occupano quasi tutto lo spazio di calpestio.

Le condizioni statiche del sistema di gallerie risultano oggi alquanto precarie, soprattutto in seguito ai rimaneggiamenti di superficie. Sono stati rilevati ovunque piccoli distacchi, sia dalle volte che dalle pareti, che diventano più frequenti quando si procede sotto l'asse della trincea. Inoltre vi sono alcune evidenti frane di materiali dalla volta, in particolare nella zona presso il punto CC, dove un cumulo di detriti dovuto a un grande crollo della volta ha rialzato sensibilmente il piano di calpestio.

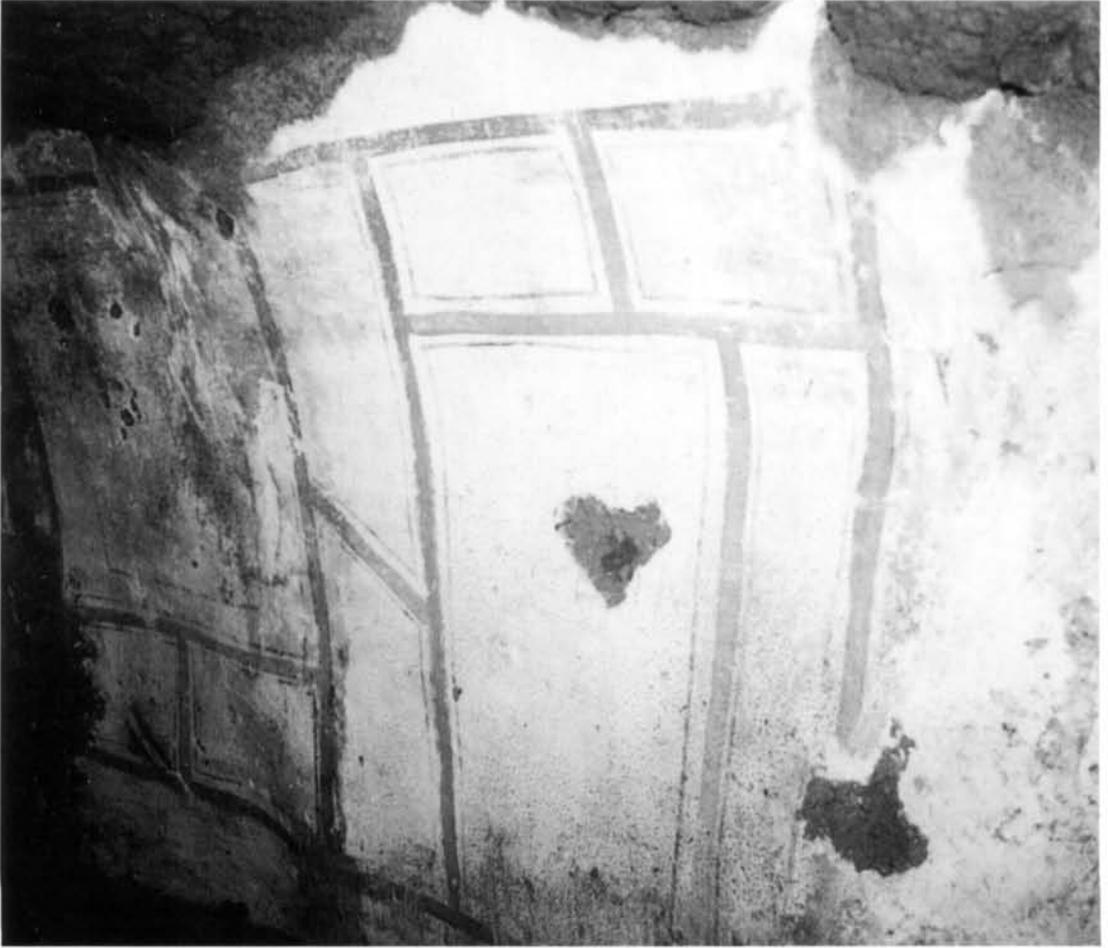
Foto 5 - Decorazioni parietali nella catacomba (foto A. Lo Tenero)

ti, ma che presenta chiari segni di sfruttamento come fungaia, e quindi doveva avere accessi praticabili anche dall'esterno. Da questa zona si accede, infine, ad un ipogeo adibito a cimitero o catacomba, posto ad un livello superiore a quello della cava, con presenza di tombe parietali e a fossa, sicuramente già conosciute. Si entra nella catacomba salendo in stretti passaggi fra file di cubicoli sovrapposti. Le pareti sono intonacate e stuccate con bei disegni geometrici, anche se molto danneggiati (foto 5). Una discenderia superiore, ostruita, permetterebbe l'uscita verso l'esterno. Ci troviamo ormai a fianco della via Casilina.

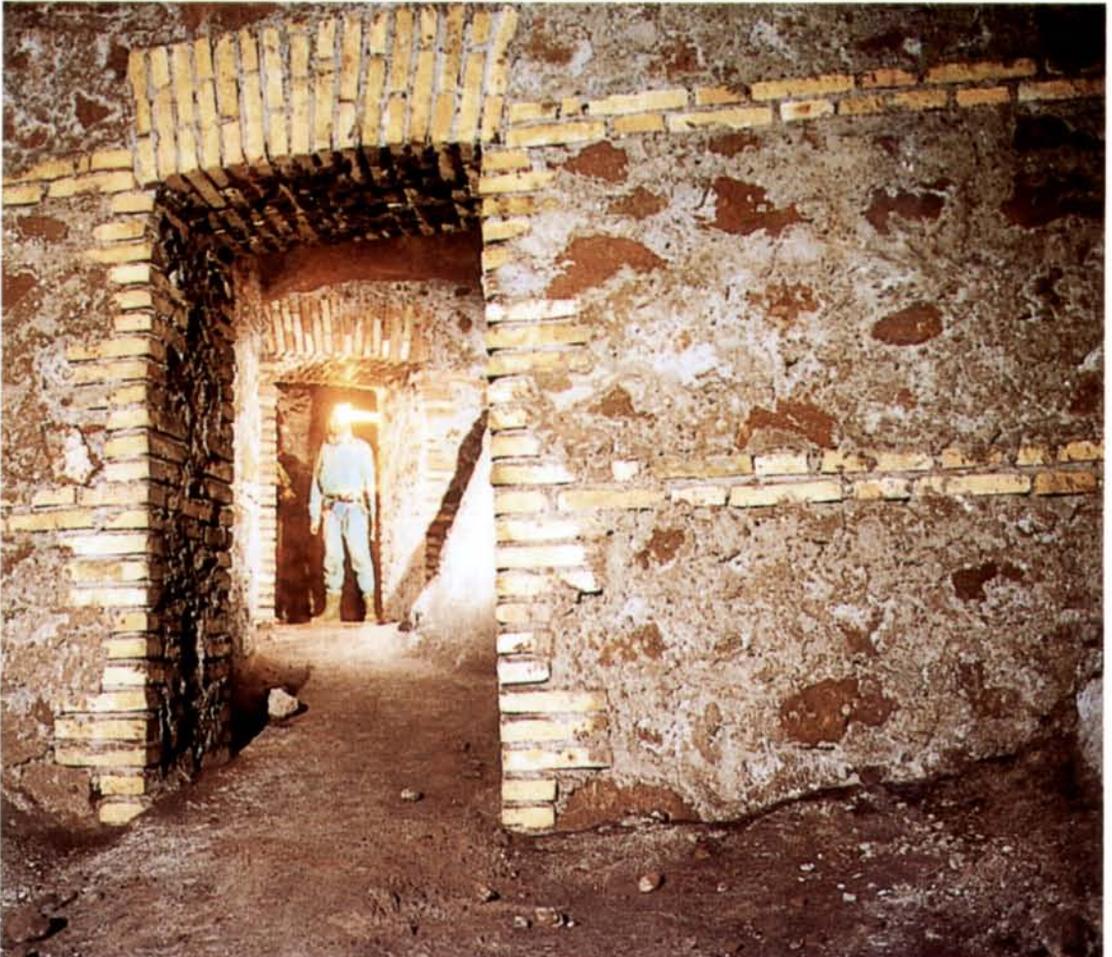
Foto 6 - Strutture murarie, forse fondazioni di edifici soprastanti, nella zona non rilevata (foto A. Lo Tenero)

Avanzando nel settore a nord dell'area rilevata, cioè in direzione della Via Casilina, si incontra per un buon tratto una serie di strutture murarie trasversali con spessore di 40 cm e una distanza costante di 4 m circa fra loro, che occupano tutta la sezione della galleria lasciando solo bassi passaggi ad arco al centro (foto 6). Si procede attraversando i piccoli ambienti delimitati da queste murature, la cui funzione è incerta: forse si tratta di vecchi consolidamenti realizzati per evitare cedimenti del terreno, o semplicemen-
