# Le camere sepolcrali dei Boiardo

*nella Pieve della Natività di  
S. Maria in Scandiano (RE)*

**Antonio Moretti<sup>1</sup>, Stefano Benazzi<sup>2</sup> e Maria Elena Vecchi<sup>3</sup>**

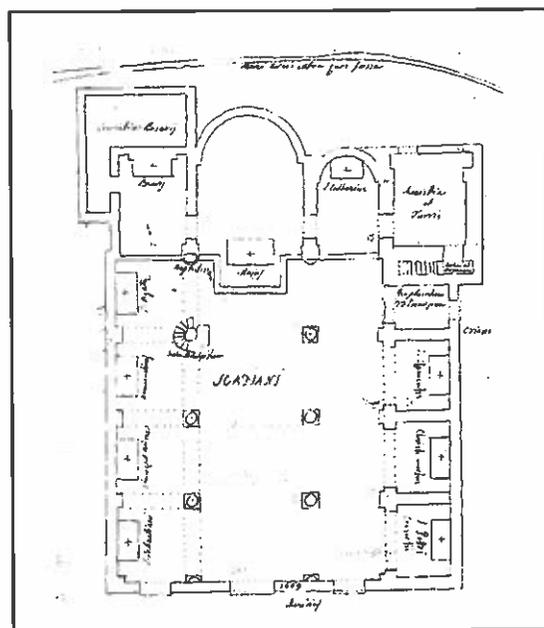
Fig. 1: la pianta originale della Pieve della Natività di S. Maria in Scandiano (per gentile concessione di Roberto Gandini).

Il primo (cfr. fig. 1 e 2), situato in fronte all'altare maggiore sul lato destro, è formato da tre camere sepolcrali attualmente collegate tra loro, di cui due più ampie (circa 230 cm per una larghezza di 100 ed una altezza di 170 cm, separate tra loro da un setto in muratura) ed una di minori dimensioni (attualmente circa 120x70x60 cm), collegata con le precedenti da uno stretto cunicolo interrotto da un gradino che evidentemente in origine formava la rampa di accesso alla camera centrale. La ridotta lunghezza della terza camera è probabilmente dovuta alla trincea eseguita per l'impianto di riscaldamento della chiesa, che ha intercettato la parte posteriore della sepoltura e che attualmente costituisce l'unico accesso ai locali.

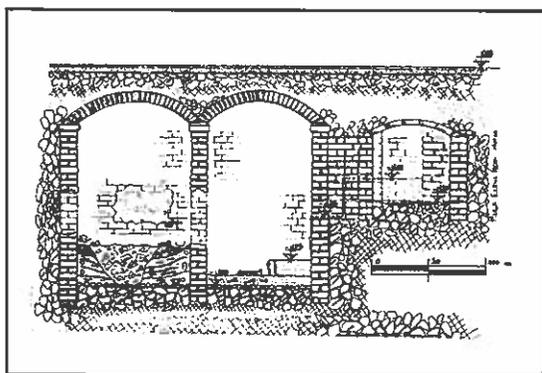
Fig. 2: sezione delle cripte ipogee site in fronte all'altare maggiore (rilevamento ipogeo di Antonio Moretti, disegno di Elena Vecchi).

Diversa è invece la struttura della camera centrale. La più ampia apertura sommitale e la scala in muratura (si veda la fig. 2/3) la rendevano atta ad accogliere corpi contenuti in bare, come testimoniato anche dai resti lignei rinvenuti nella camera. Tra l'altro, la disposizione dei corpi in bare ne avrebbe reso possibile anche la successiva eventuale rimozione. Se questa doveva essere l'intenzione degli esecutori, qualche fattore deve essere intervenuto poco dopo poiché l'accesso è stato completamente e definitivamente chiuso con opere permanenti in muratura e la camera, contrariamente alle altre, è rimasta completamente isolata dall'esterno conservando i suoi tre unici occupanti. Dalle informazioni storiche disponibili, dai caratteri fisici e dai rapporti di parentela evidenziati dall'analisi del genoma è verosimile che questi possano identificarsi con il poeta Matteo Maria Boiardo e con il suo figlio Camillo. Nessuna informazione storica ci è invece pervenuta sulla donna che ne ha accompagnato la sepoltura, ma anche in questo caso è probabile si tratti della moglie del poeta, Taddea Gonzaga, perchè "...se la moglie non ha scelto la sepoltura, deve seppellirsi nel sepolcro del marito, tranne il caso fosse da lui separata.... Il figlio che non si è eletta la sepoltura, deve tumularsi nel sepolcro de' maggiori, o in quello del padre, se questi l'avesse stabilito." (pag. 153).

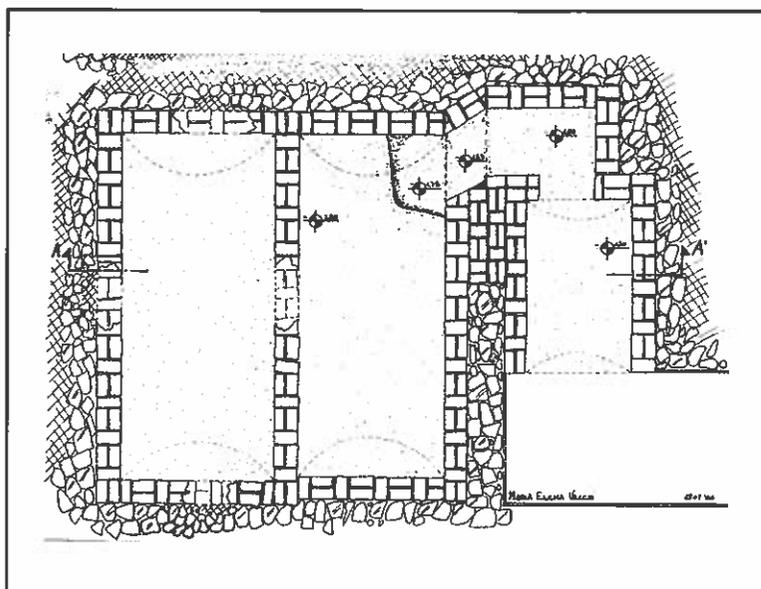
Fig. 3: pianta delle cripte ipogee site in fronte all'altare maggiore (rilevamento ipogeo di Antonio Moretti, disegno di Elena Vecchi).

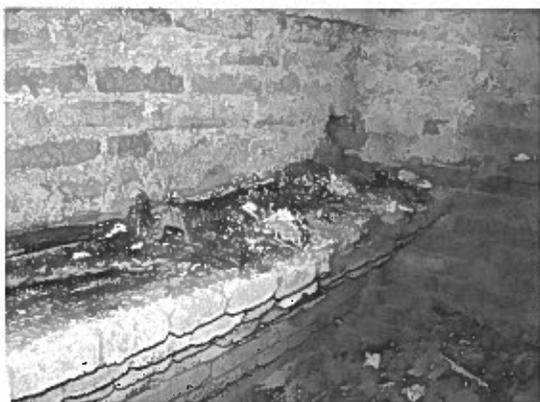
Foto 1: interno della cripta posta in fronte alla cappella di S. Caterina. Lo scheletro disposto sopra il giaciglio mortuario è praticamente intatto, mentre sul pavimento sono accumulati i resti sconvolti e rimaneggiati di numerosi altri individui (foto degli Autori).

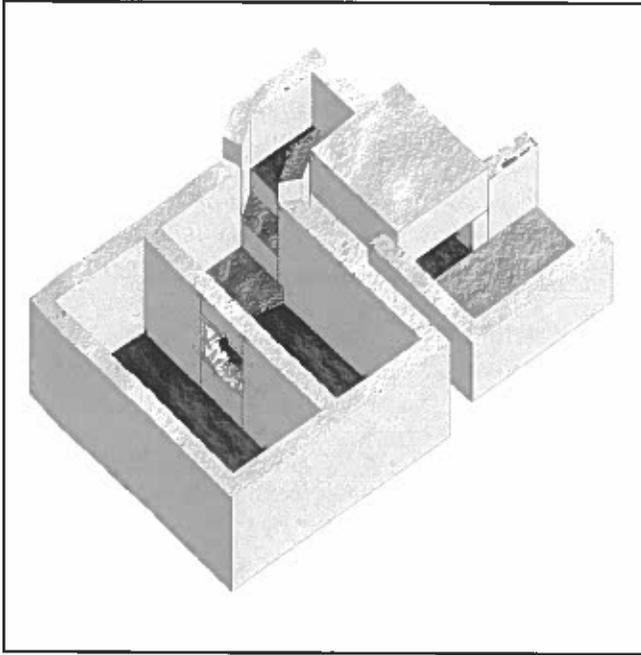
Fig. 4: ricostruzione prospettica delle celle sepolcrali in fronte all'altare maggiore (rilevamento ipogeo di A. Moretti, elaborazione grafica di S. Benazzi).

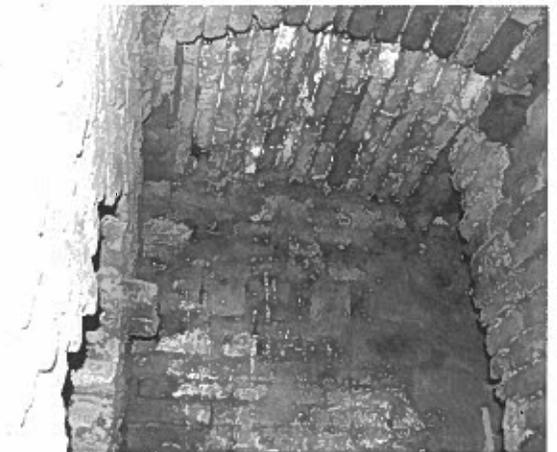
Foto 2: la cripta centrale del complesso ipogeo in fronte all'altare maggiore. L'ampia botola sulla volta è stata chiusa poco dopo la sepoltura dei Boiardo con muratura a mattoni. A destra la rampa di accesso, a sinistra lo scasso nella muratura che conduce alla seconda camera (foto degli Autori).

L'accesso alle camere del principale complesso sepolcrale (foto 2), la cui costruzione è attribuita al nonno del poeta, Feltrino, avviene attualmente dalla trincea eseguita per le opere di riscaldamento. Da questa un setto in muratura recente, abbattuto nel corso della ricerca, conduce nella prima e più angusta camera, al momento dell'apertura completamente ostruita da materiale ligneo in pessimo stato di conservazione e da una pic-

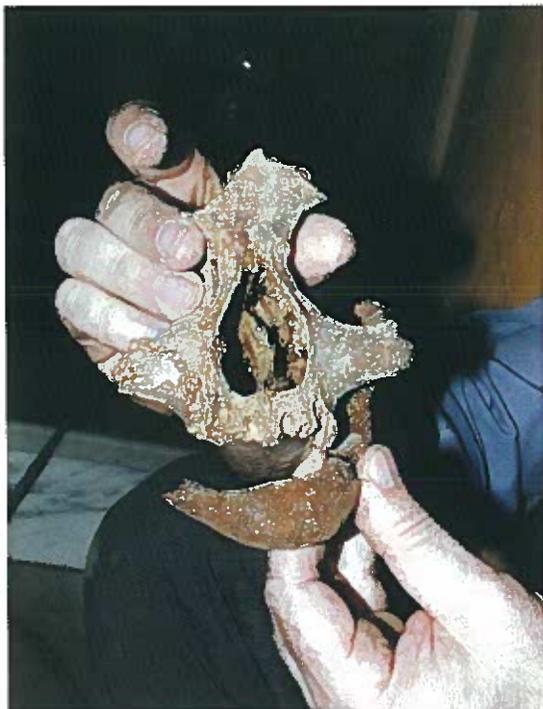
Foto 3: resti scheletrici rinvenuti nella camera centrale, ricoperti da minuscoli cristalli di carbonato di calcio. La mandibola ed il frammento facciale appartengono ad un individuo femminile di età avanzata (si noti la mancanza degli alveoli dentari) (foto degli Autori).

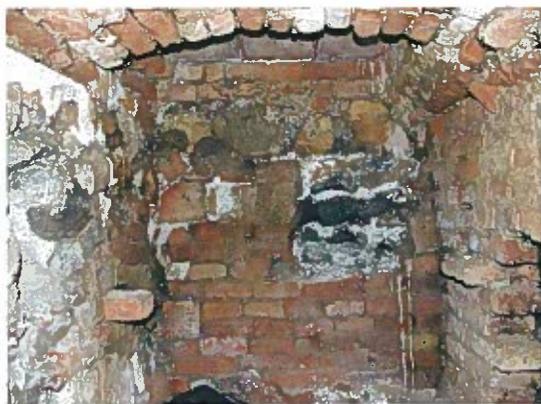
Foto 4: complesso sepolcrale presso l'Altare Maggiore, terza cripta. La botola posta alla sommità, chiusa dai lavori di pavimentazione del dopoguerra, costituiva l'unico accesso all'ipogeo. Sono evidenti gli scassi sulle murature eseguiti alla ricerca di altre camere contigue (foto degli Autori).

La comunicazione tra i due locali è fornita da un foro ricavato in epoca successiva nella parete divisoria. Sulle pareti della terza camera sono evidenti altrettanti fori di sondaggio, che rivelano la presenza di una muratura a pietra e mattoni più antica al di là della fodera di mattoni (foto 4).

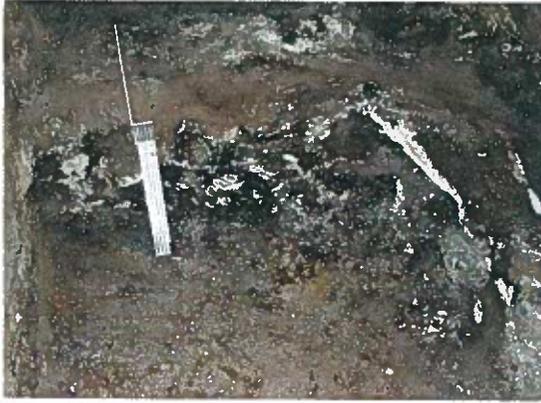
Foto 5: lo spesso strato di depositi organici, misti a livelli di calce bianca, nella terza camera, rivela la sovrapposizione di ripetute sepolture (foto degli Autori).

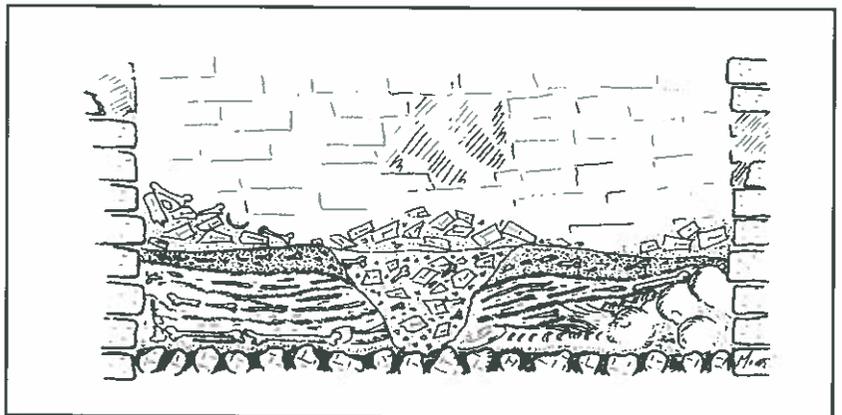
Fig. 5: sezione stratigrafica dei depositi contenuti della terza camera (grafica degli Autori).

stratigrafia nettamente più complessa; in effetti, un primo scavo di circa 50x50 cm (foto 6), effettuato nella parte posteriore della camera (verso l'altare) ha rivelato la presenza di uno strato superiore rimaneggiato, grigiastro, povero in resti di dimensioni apprezzabili, spesso una decina di cm, al di sopra del quale erano appoggiati frammenti di mattoni e calce, evidentemente provenienti dai fori di assaggio eseguiti sui muri, insieme ad alcuni frammenti scheletrici più integri disposti sopra la muratura (fig. 5).

Nella parte centrale della camera mortuaria è stata rinvenuta una porzione sub-circolare di circa 80 cm di diametro che riempiva un pozzetto fino a raggiungere la pavimentazione originale a ciottoli, evidentemente rimaneggiata e contenente abbondanti resti di calcinacci e ciottoli provenienti dalla manomissione della muratura delle pareti. Questa porzione è stata asportata e setacciata, rivelando la presenza di numerosi frammenti ossei, denti, stoffa, calce e numerosi reperti metallici in pessimo stato di conservazione (spille, medagliette, grani lignei e vetrosi). La stratigrafia dei depositi rinvenuti nella camera è sintetizzata nella sezione di fig. 5.

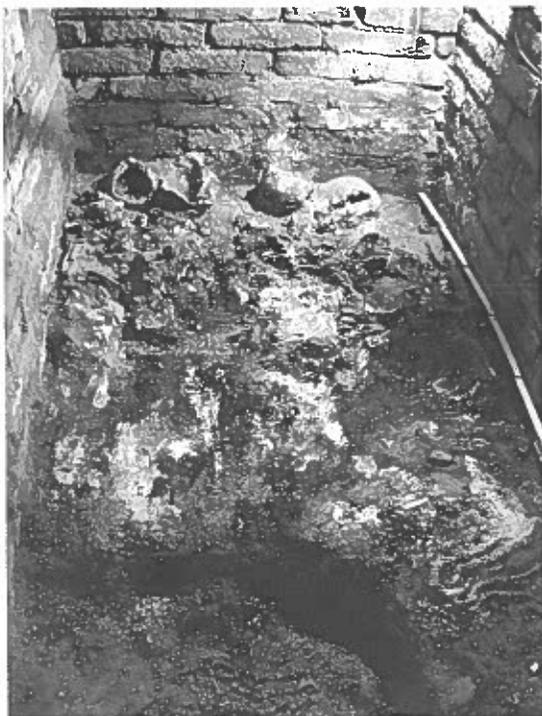
Foto 6: i depositi sepolcrali della terza camera, dopo la rimozione dello strato rimaneggiato superiore: è evidente la parte centrale, costipata ed appiattita dai ripetuti calpestii, e la porzione apicale, rimasta fortunatamente intatta (foto degli Autori).

È stato quindi asportato tramite spennellatura e setacciato in esterno tutto il materiale rimaneggiato fino a scoprire la sommità dello strato scuro, rivelando una fascia di circa 70 cm posta all'apice della camera contenente resti fortunatamente sfuggiti al calpestio, tra cui molte volte craniche non sfondate, anche se alcune evidentemente rimosse, e parte dei corrispondenti apparati scheletrici ancora in connessione anatomica (foto

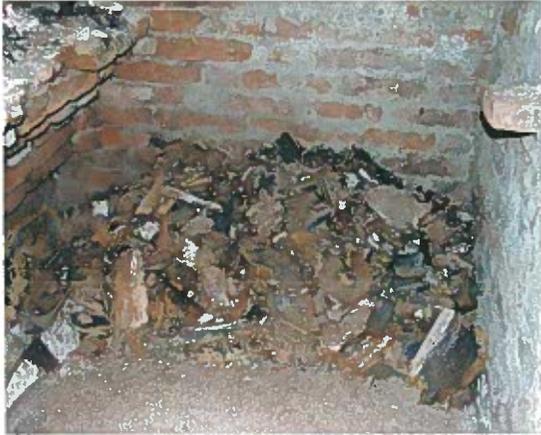
foto 7: i depositi disposti a terra nella cripta presso la cappella di S. Caterina sono stati in passato setacciati e cerniti, forse alla ricerca di oggetti di valore (foto degli Autori).

Le tracce del rimaneggiamento sono particolarmente evidenti nell'ipogeo sito di fronte alla cappella di S. Caterina (foto 7), dove il centro della camera è occupato da un cumulo di terriccio e segatura fine, derivante evidentemente dalla setacciatura del materiale organico ed inorganico che vi era presente; all'apice della camera sono stati accumulati disordinatamente i resti scheletrici di numerosi individui, mentre sul fondo sono stati accantonati i frammenti lignei di una o più bare.
