# Il Fucino e il suo collettore sotterraneo

ovvero l'emissario artificiale che fece di un  
lago la metafora di se stesso

Ezio Burri

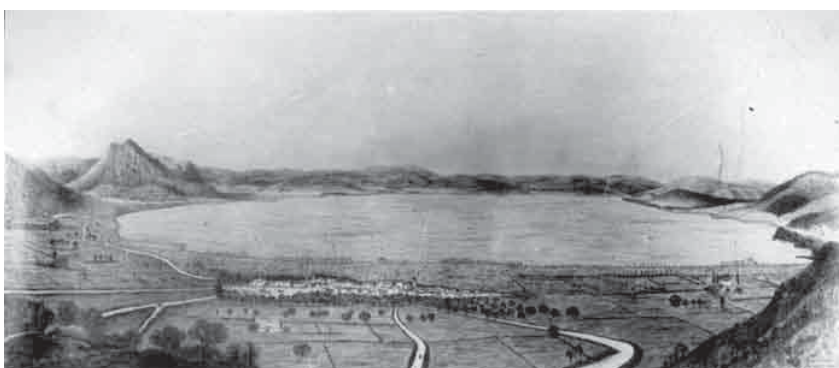
Figure 5, 6 e 7 (dall'alto): un'immagine del lago Fucino in una stampa d'epoca (BRISSE & DE ROTROU, 1883); la draga in attività durante lo scavo del nuovo collettore sotterraneo; il progetto di sistemazione delle terre del Fucino (BRISSE & DE ROTROU, 1883).

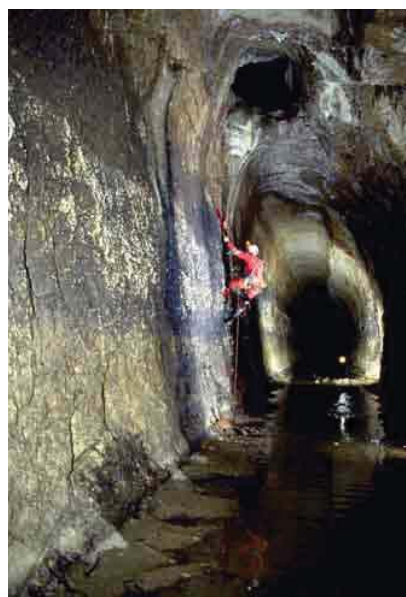
Figura 9: il collettore sotterraneo del Fucino nel tratto di intersezione con la Discenderia Salviano 1 (foto M. Vianelli).

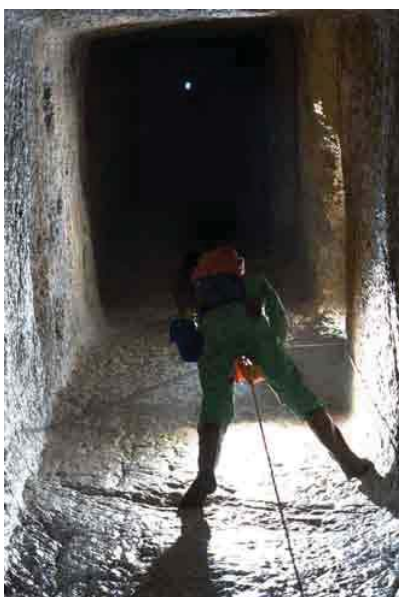
Figura 10: il pozzo n° 25 (foto M. Vianelli).

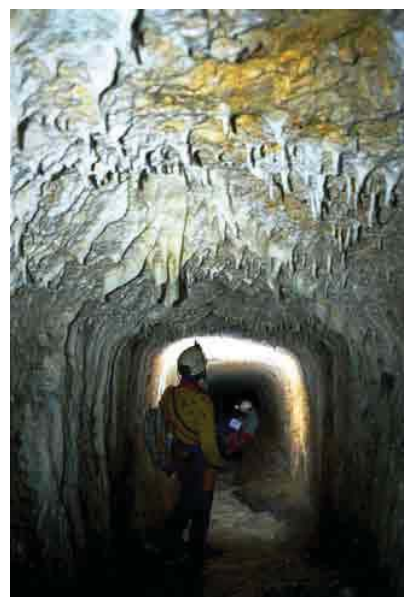
Figura 11: la discenderia del pozzo n° 24 (foto M. Vianelli).

pozzo n° 24 profondo m 48,40. Il pozzo risulta chiuso in sommità da una volta di mattoni, in parte sfondata, di spessore esiguo e rinvenibile in superficie. Anche in questo caso a circa 6 m dal suo innesto sulla volta del sottostante collettore, si sviluppa una discenderia lunga circa 20 m. All'esterno è identificabile la prosecuzione di questa galleria con un tamponamento in muratura che ne preclude l'accesso. Ambedue le strutture, e ci si riferisce anche a quella del precedente pozzo, costituiscono gli unici esempi sino ad oggi riscontrati delle molte che dovevano certamente essere presenti, non solo per la testimonianza del citato rilievo del Fabretti, ma perché attestate anche dalle descrizioni del de Rivera e di Brisse & De Rotrou. Poco oltre è possibile riscontrare sul lato destro, ed ai bordi di una tamponatura eseguita con conci di pietra non lavorati, tracce di gradini incavati sulla porzione più alta dei piedritti della galleria. Siamo in presenza della parte terminale, e di sbocco, della discenderia detta "*Cunicolo Imperiale*", in seguito descritta. Al termine di questo tratto è possibile rilevare la sezione quadra e priva di rivestimento del pozzo n° 23. Questo, profondo m 62, viene intercettato, ad un

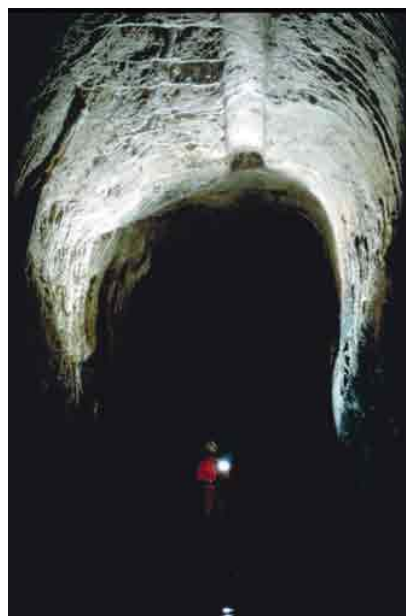
Figura 12: la traccia di un cunicolo di esplorazione (foto E. Burri).

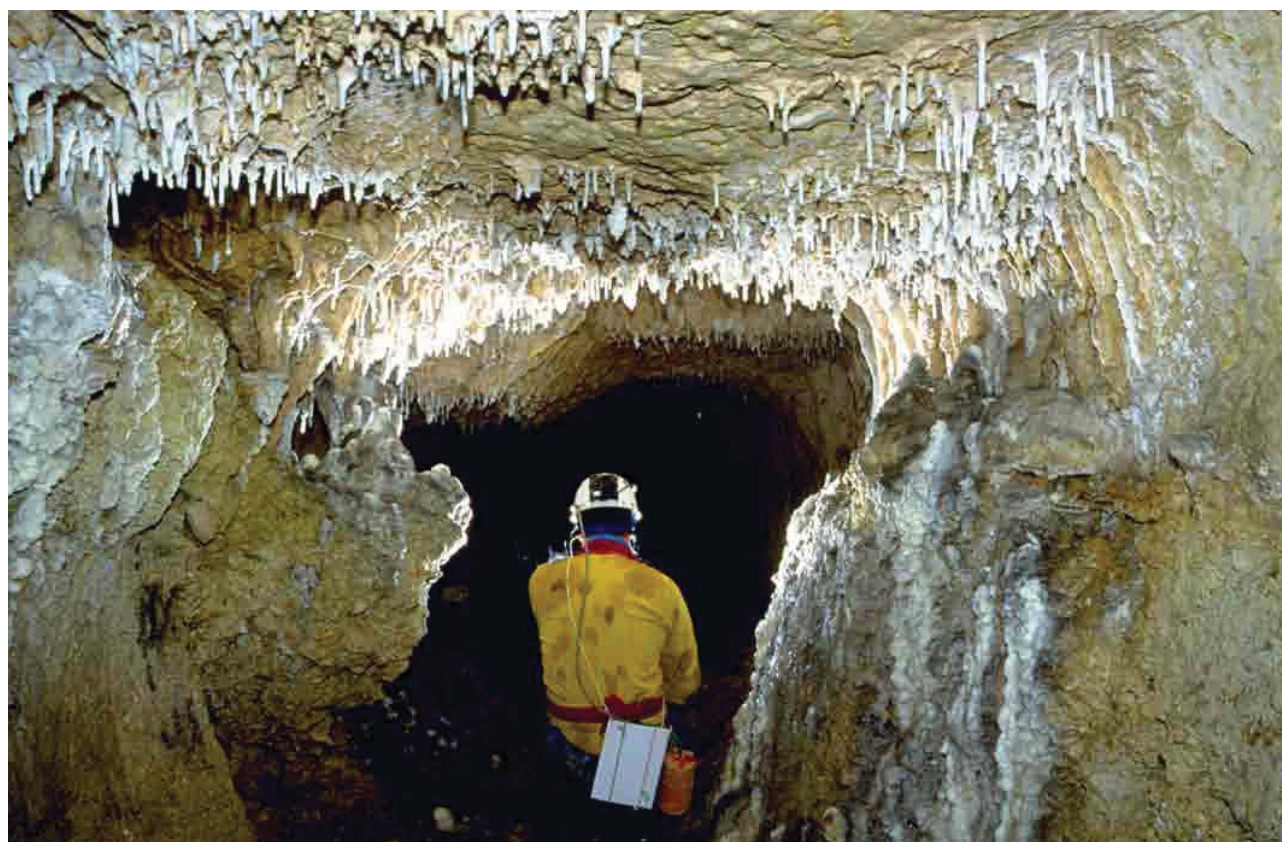
Figura 14: galleria sospesa nella discenderia del Cunicolo Maggiore (foto M. Vianelli).

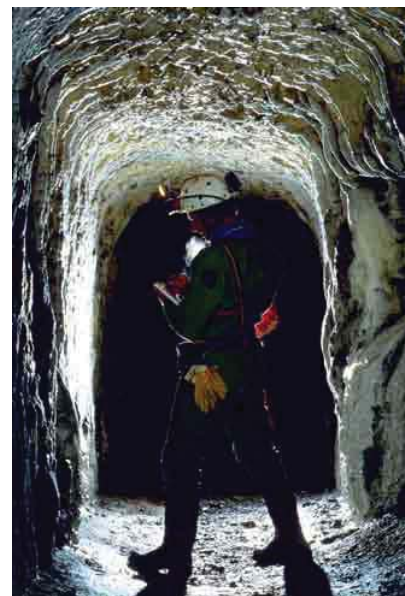
Figura 15: discenderia del pozzo n° 25 (foto M. Vianelli).

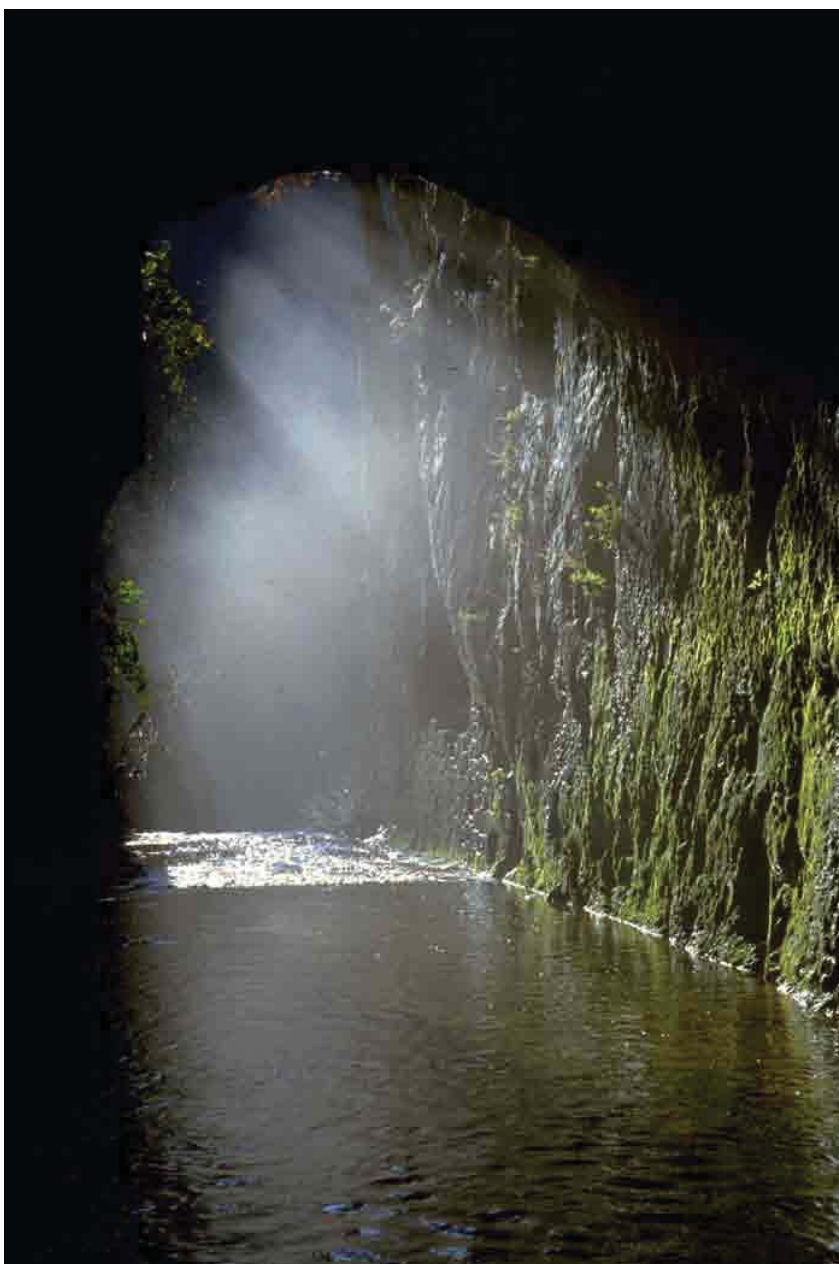
Figura 16: lo sbocco del collettore sotterraneo del Fucino nei pressi del salto sul fiume Liri (foto M. Vianelli).

va 4.700 m. Il tratto di galleria mostra ancora il rivestimento sino a 5.100 m ove si ripropone il tratto tortuoso con una fuoriuscita d'acqua che ha generato un notevole e spettacolare concrezionamento. È opportuno ricordare come molti di questi apporti idrici, in alcuni punti abbastanza cospicui, debbano essere attribuiti alla presenza di tamponamenti che obliterano le bocche di uscita dei pozzi o delle discenderie; in questo specifico caso siamo in presenza del probabile pozzo n° 8. Si sono riscontrati in questo tratto altri tipi di tabelle, con numeri (130, 129 etc.), e distanziate fra loro di m 10. Nei pressi della progressiva 5.340 m, in corrispondenza di un tratto ancora tortuoso, è ubicato un pozzo, il n° 7, a sezione quadrata con notevole stillicidio. Ancora, in questo punto, una evidenza di incontro tra due cunicoli di esplorazione. Prosegue il rivestimento di galleria, sino alla progressiva 5.600 m, quando ha termine, fatto salvo un esiguo tratto in corrispondenza della progressiva 5.700 m. Si è ormai nei pressi dell'uscita ed in coincidenza della progressiva 5.900 m si rinvencono, come del resto già avvenuto in precedenza, le tracce dei lavori di restauro effettuati da Afan de Rivera. Poco dopo la progressiva 6.030 m identifichiamo un pozzo a sezione quadra, il n° 2, obliterato in sommità come gli altri. Le evidenze degli incontri nello scavo dei cunicoli di esplorazione, in questo punto, trovano ulteriore conferma ed è significativo rilevare, come vedremo nel capitolo successivo, come questo avvenga sempre nei pressi del pozzo posto a monte della progressione di scavo. Quindi siamo alla progressiva 6.200 m con una ulteriore curva e, in alto a sinistra una notevole fuoriuscita d'acqua. È questo il tratto terminale, illuminato dalla testata di galleria (figura 16). L'esito del collettore sotterraneo mostra chiaramente la sovrapposizione dei due lavori. La platea prosegue all'aperto ancora per pochi metri, superando resti di paratoie e segnali idrometrici, per immettere con un modesto salto

nel fiume Liri le acque che sino a qui si sono raccolte. A sinistra una galleria conduce all'esterno: è questa la derivazione che convogliava l'acqua alla vecchia centrale idroelettrica Torlonia, ormai ridotta a rudere.

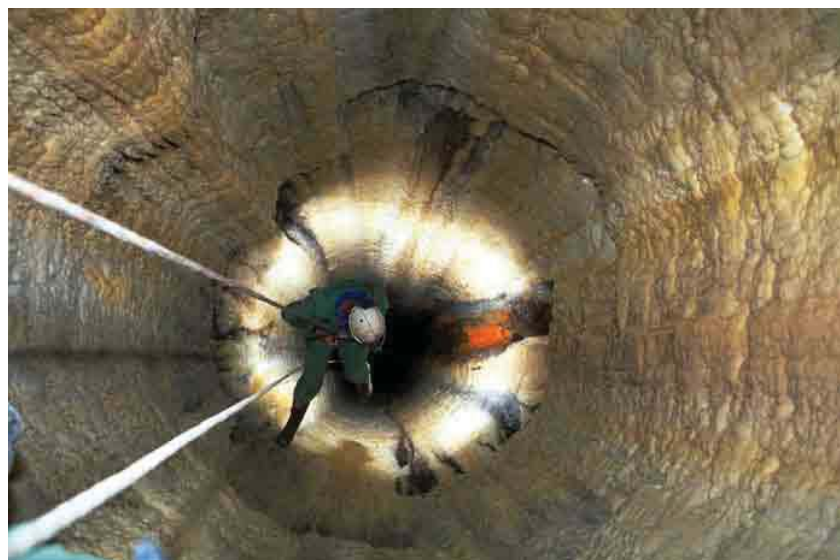
Figura 17: uno dei pozzi intermedi nel tratto dei Piani Palentini (foto M. Vianelli).

Sotto il profilo funzionale, si evidenzia come il tratto in oggetto sia sostanzialmente basato sulla tecnica classica della sequenza di pozzi. Ed infatti su un percorso di circa 4 km sono riconoscibili 29 pozzi di altezza che varia tra i 70 ed i 122 metri; quest'ultima è la profondità dell'ultimo pozzo scavato ai piedi del versante occidentale del Monte Salviano. La serie di pozzi che marcano il collettore dal suo sbocco sul fiume Liri, lungo tutti i Piani Palentini e sino al Monte Salviano, è certamente da ritenersi parte dell'opera originale. Essi si innestano regolarmente sulla volta del condotto principale, che purtroppo è in gran parte intercettato e distrutto dalla più vasta galleria Torlonia. Poiché, peraltro, la galleria Torlonia, al fine di prosciugare interamente il bacino, è scavata ad una quota inferiore di circa 1-2 m, nei tratti rocciosi che non hanno richiesto coperture in opera muraria la volta della nuova galleria ha intersecato e distrutto solo la parte inferiore dell'originale collettore romano, la cui parte sommitale resta chiaramente incisa e riconoscibile nella sezione moderna. L'esame di questi resti ha prodotto alcune nuove ed interessanti evidenze. Si è in presenza della conferma che, come atteso, il collettore principale fu scavato a partire dalla base dei pozzi, tramite gallerie condotte in opposte direzioni sino ad incontrare quelle provenienti dai pozzi adiacenti. I segni di scavo mostrano in particolare che il congiungimento fu inizialmente ottenuto tramite l'avanzamento di esigui cunicoli esplorativi (figura 12), non più larghi di circa 80 cm, infine allargati sino alle desiderate dimensioni del condotto finale che, ricordiamo, variava continuamente, anche se Brisse & De Rotrou indicano come "sezione tipo" quella di circa due metri di larghezza per tre di altezza. Quanto detto è inequivoca-

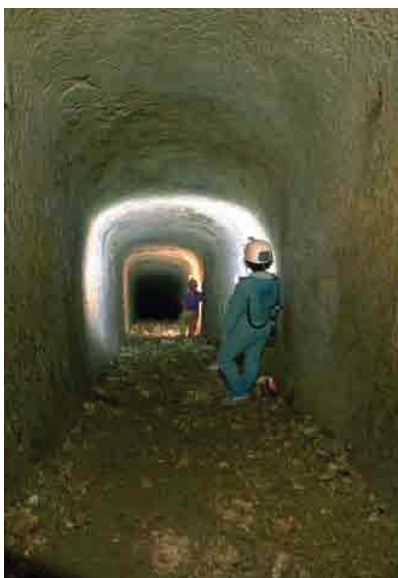
Figura 18, 19 e 20 (dall'alto): la Discenderia Imperiale; la Discenderia del Ferraro; la Discenderia del Cunicolo Maggiore (foto E. Burri).

L'ingresso presenta una volta in conci di pietra lavorati, mentre la galleria è scavata nella roccia e priva di qualsiasi foderatura; lungo il tracciato trovano evidenza alcune esigue cavità naturali dovute ad una naturale erosione carsica. In più punti si rinvennero modeste porzioni di muratura realizzate con il possibile scopo di regolarizzare la sezione di galleria e proteggerla da apporti detritici o per indirizzare un modesto drenaggio idrico. Sul fondo un tamponamento con pezzatura rocciosa grezza preclude l'accesso alla galleria Torlonia che corre sotto il piano e che trova corrispondenza, nel collettore centrale, in una serie di gradini incavati nella roccia.

A destra un breve ed angusto diverticolo termina con ulteriore tamponamento. Il cunicolo risulta essere lungo circa 75 m (Figura 18).

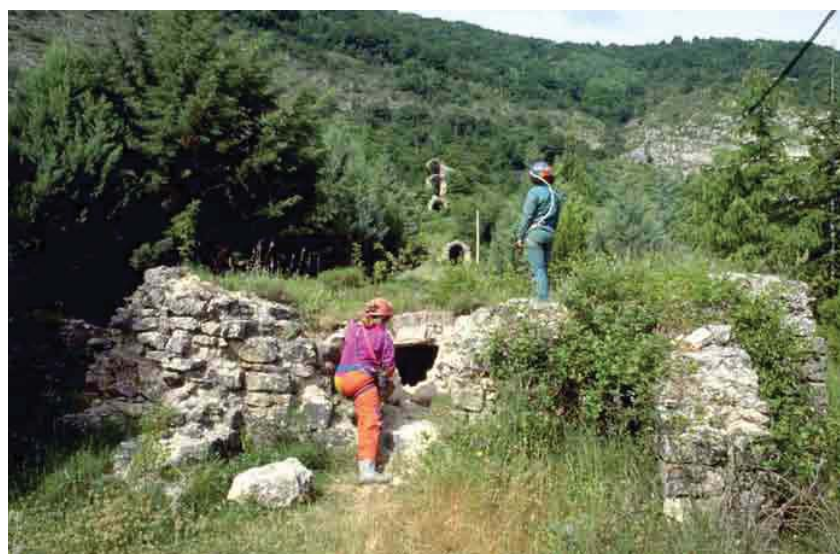
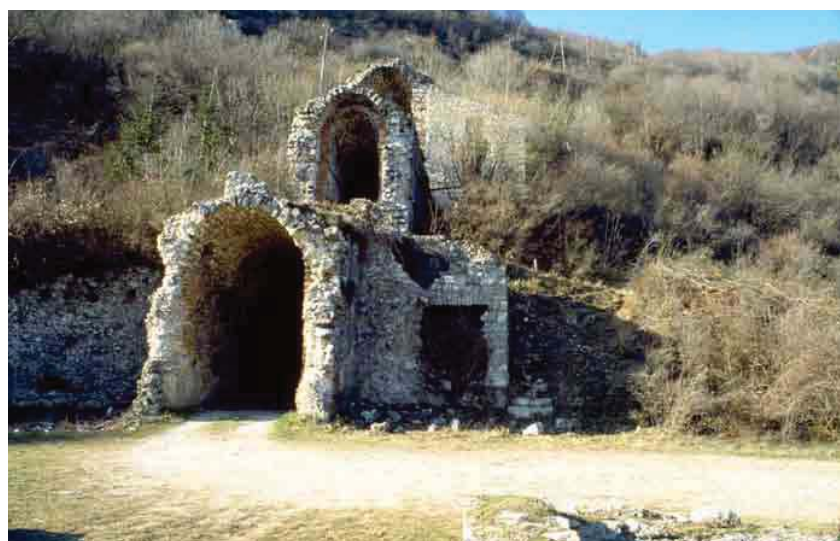
Figura 21 e 22 (dall'alto): l'ingresso del pozzo 24 e la sequenza degli ingressi delle Discenderie denominate "Cunicoli di Claudio o di Nerone"; il monumentale ingresso della Discenderia del Cunicolo Maggiore (foto E. Burri).

L'ingresso del *Cunicolo Maggiore* (figure 21 e 22) è imponente, realizzato su tre ordini di archi e sezioni di gallerie che pochi metri più avanti si uniscono per confluire in unico tracciato. Il primo tratto evidenzia nella muratura e nella parete rocciosa i numerosi rifacimenti posteriori. L'angolo di acclività privo di gradinature è notevole anche se non raggiunge i valori della *Discenderia Imperiale*; poco oltre iniziano anche ad evidenziarsi le riseghe già riscontrate nella *Discenderia del Ferraro*, anche se di dimensioni diverse e con frequenza di gran lunga inferiore. L'ingresso del cunicolo che collega questa alla sottostante *Discenderia del Ferraro* è posto a circa 70 m, e risulta essere estremamente esiguo e ricavato nella platea stessa della galleria. Nell'intera sezione della discenderia trovano ulteriore riscontro sia le nicchie utilizzate per l'alloggio delle lucerne, sia i fori di barramine dovuti ai lavori Torlonia, quanto le tracce di prima lavorazione. Sul tratto terminale predomina nuovamente lo stillicidio con notevoli incrostazioni calcaree. Il percorso sin qui sviluppato è di circa m 250. Poco prima del suo innesto nel collettore sotterraneo, realizzato nel corso dei lavori Torlonia, il tracciato della originale galleria prosegue in alto. I lavori anzidetti hanno isolato questo settore che, quindi, è rimasto sospeso. Il percorso è molto concrezionato ed in più punti è possibile riscontrare la presenza di depositi detritici che testimoniano l'antico riempimento. Dopo circa 46 m di sviluppo una cesura laterale nella platea immette nel sottostante collettore Torlonia. Sul fondo del cunicolo, che si sviluppa per circa 114 m, un salto di circa 4 m introduce in un tratto sottostante. La caratteristica saliente di questo ultimo percorso è la presenza di opere di muratura che altro non sembrano che le centinature della galleria sottostante.
