# Capofonte e Gallerie Superiori dell'Acquedotto Teresiano: indagini sulle opere sotterranee di captazione e sul pavimento attrezzato con canalizzazioni per il trasporto dell'acqua

Paolo Guglia

**CAPOFONTE AND UPPER GALLERIES OF THERESIAN AQUEDUCT: STUDY OF UNDERGROUND GALLERIES AND ON THE EQUIPPED FLOOR WITH CHANNELS FOR THE WATER FLOW**

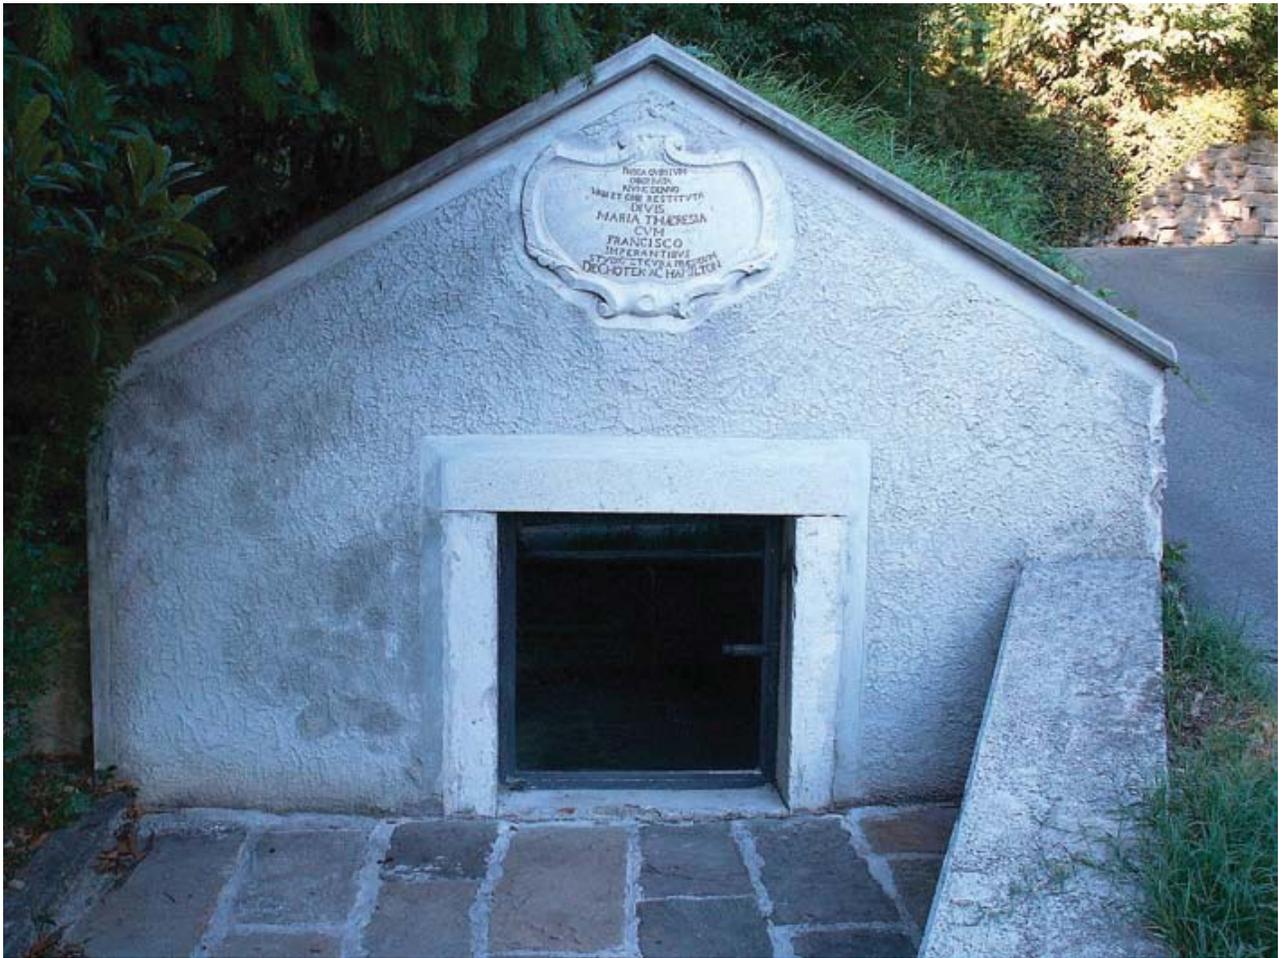
Fig. 1 - Ingresso del Capofonte.  
Fig. 1 - Entrance of the Capofonte.

Viene chiamata *Capofonte* la piccola costruzione dalla quale prendeva il via l'acquedotto Teresiano nella sua configurazione originale e dove un tempo abitava il custode dell'acquedotto<sup>3</sup> stesso, posta a quota 97 m s.l.m. (fig. 1). La parte seminterrata dell'edificio - l'unica che si è conservata fino ai nostri giorni - si presenta come un vano dalla volta a botte e dalla pianta rettangolare, lungo 9,3 m e largo 2,6 m.

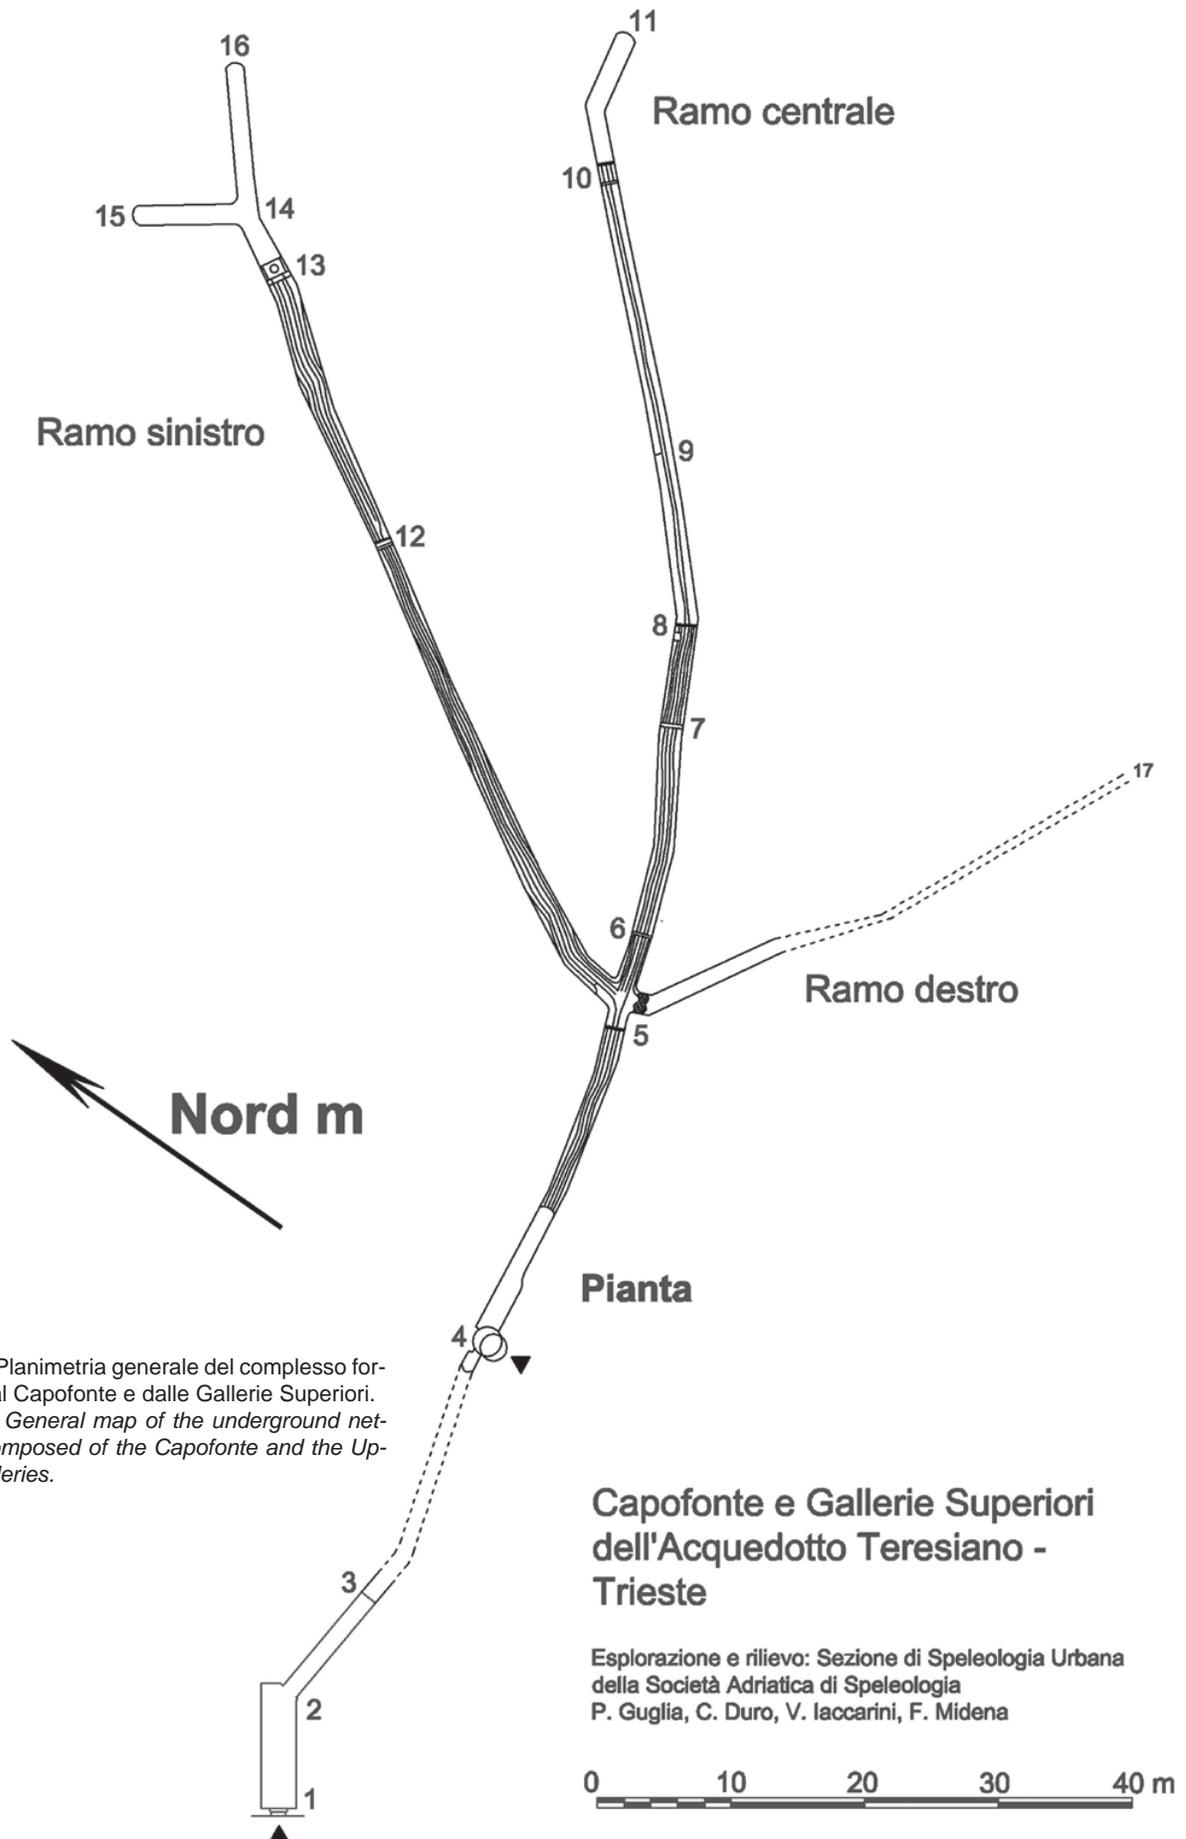
Fig. 2 - Planimetria generale del complesso formato dal Capofonte e dalle Gallerie Superiori.  
Fig. 2 - General map of the underground network composed of the Capofonte and the Upper Galleries.

Dal rilievo recentemente completato (marzo 2008 - fig. 2 e 3) si possono ricavare i seguenti dati dimensionali: lo sviluppo complessivo del *Capofonte* e delle *Gallerie*

*Superiori* ammontava originariamente a 287 m, di cui oggi 21 m ostruiti ed inaccessibili. Il tratto di cunicolo che si diparte dal *Capofonte* è lungo 9 m; il ramo principale che prende il via dal pozzetto d'accesso è percorribile per 109 m, mentre la diramazione di sinistra è lunga 84 m. Il cunicolo che si diparte sulla destra, infine, è stato stimato in 55 m. L'altezza varia da un minimo di 1,5 m ad un massimo di 4,2 m (punto n. 15). La larghezza, invece, varia a seconda del risultato dello scavo in relazione alle fratture incontrate e presenta un valore medio di 1,5 m. La quota alla quale è stata realizzata l'opera di captazione oscilla dai 97 m s.l.m. (in corrispondenza del *Capofonte*) ai 100 m s.l.m. (al termine del ramo centrale). La botola che chiude il pozzetto d'accesso è invece posta a 105 m s.l.m. La pendenza stimata delle gallerie si aggira attorno al 2-3%, al fine di garantire un regolare deflusso dell'acqua verso l'esterno.

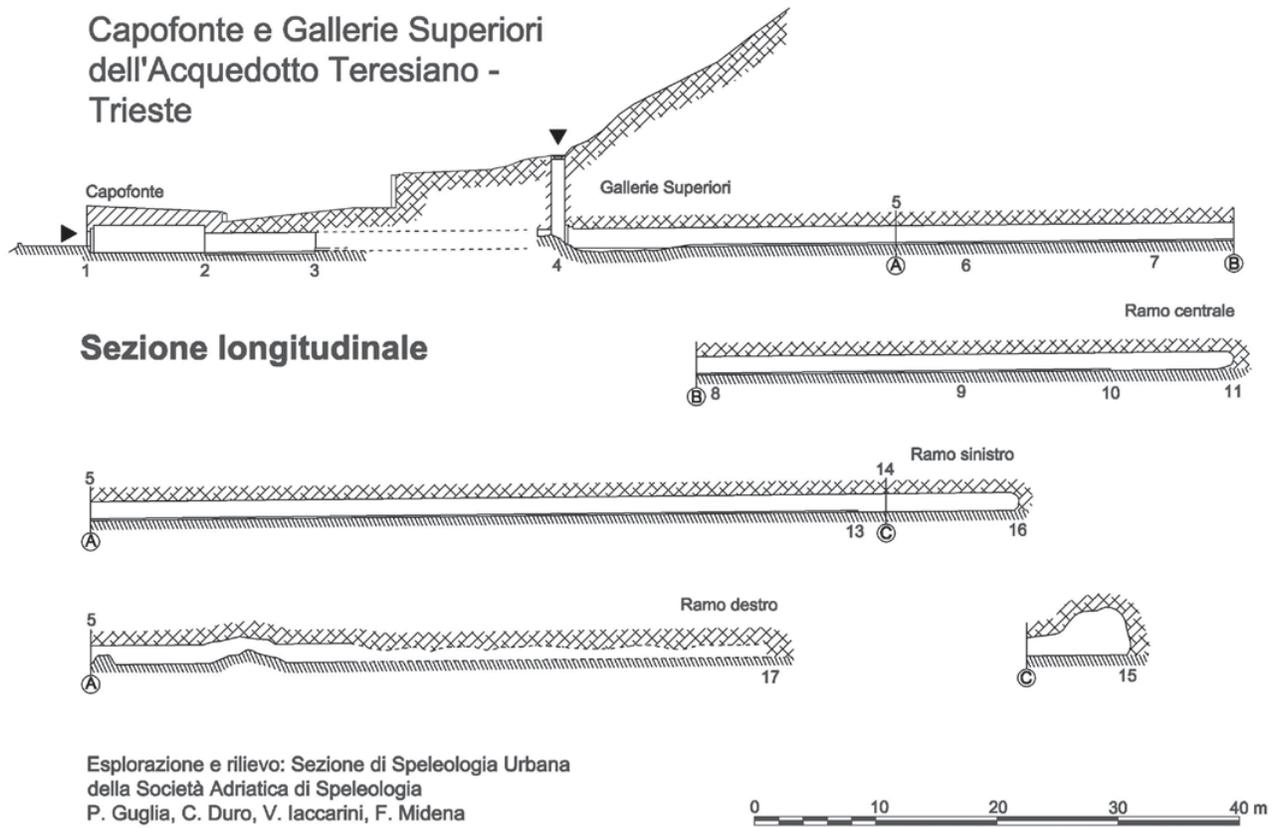
Fig. 3 - Sezione longitudinale del complesso formato dal Capofonte e dalle Gallerie Superiori.  
Fig. 3 - Longitudinal section of the underground network composed of the Upper Galleries and the Capofonte.

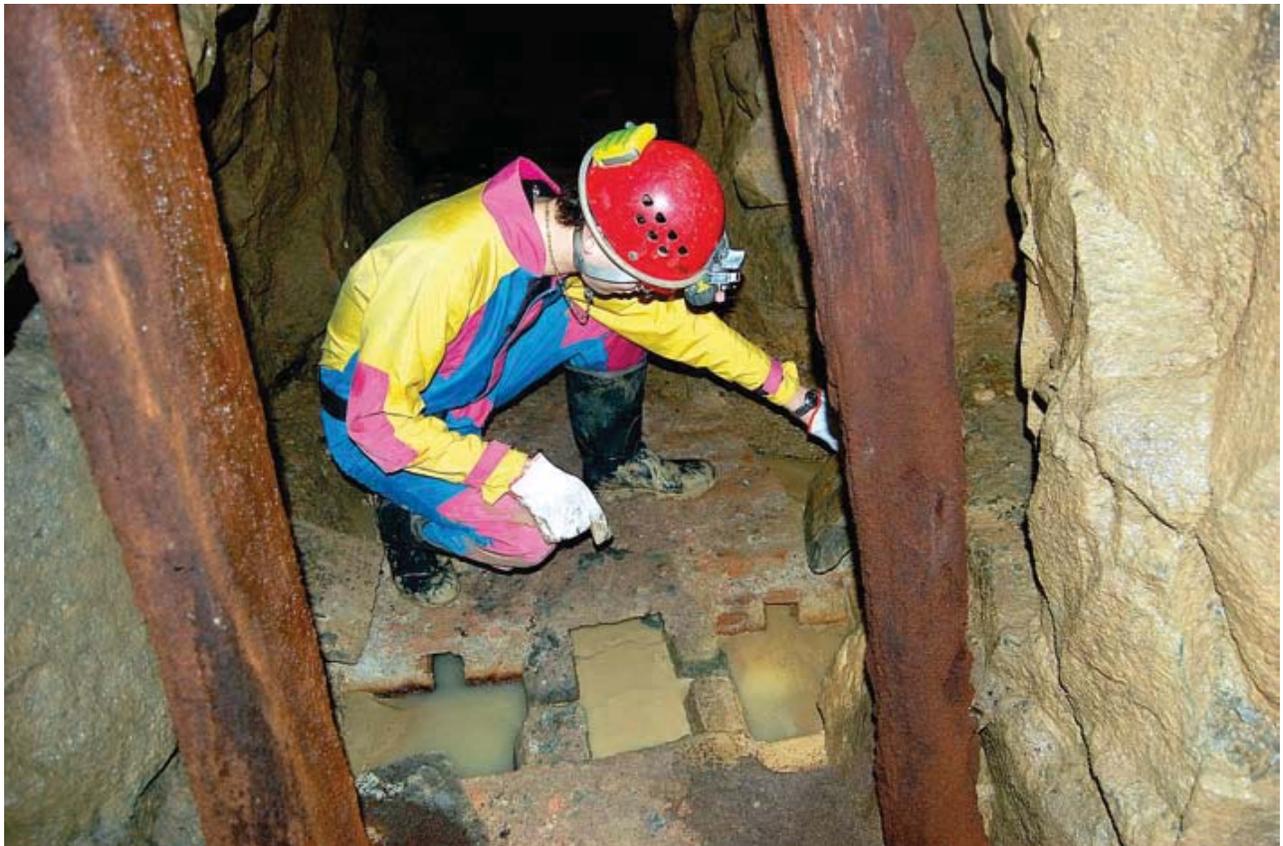
Fig. 4 - Travi di puntellamento in legno nelle Gallerie Superiori - Punto n. 7 nella planimetria generale.  
Fig. 4 - Shoring wooden beams in the Upper Galleries - Point n. 7 in the general map.

Tutte le *Gallerie Superiori* risultano prive di rivestimento, segno che la roccia, in questa zona, è stata considerata abbastanza sicura al momento dello scavo. Sono visibili comunque, in due punti, i resti di vecchie travature in legno di puntellamento (fig. 4). In realtà, tutta la zona compresa fra il punto n. 4 ed il punto n. 5 del ramo principale presenta dei tratti in cui la roccia evidenzia profonde fessurazioni e si possono notare alcuni evidenti spostamenti di parti della volta rispetto alla posizione originale. L'ingresso del ramo destro si presentava al momento della prima esplorazione quasi completamente occluso da un muro di pietre. Percorrendo parzialmente questo cunicolo, è emersa la reale instabilità di alcuni tratti, con notevoli episodi franosi anche recenti, situazione che spiega come, già nel passato, questa ramificazione sia stata considerata a rischio e per questo definitivamente ostruita. Il pozzo d'accesso, profondo 6,7 m (fig. 5), risulta sovrapposto ad una preesistente struttura cilindrica, di cui si può intravedere la muratura circolare alla base del pozzo attuale (asse spostato di circa 40 cm in direzione NE). In superficie l'accesso avviene attraverso una botola quadrata in pietra, di dimensioni 80 x 80 cm, che risulta di più recente installazione rispetto ad una precedente chiusura di cui si possono osservare le tracce delle imposte originali.

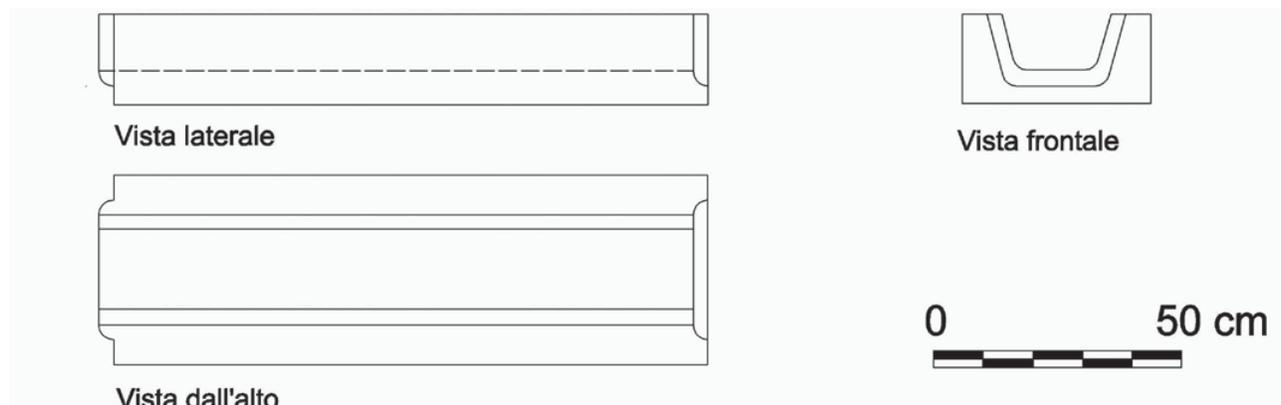
Fig. 6 - Rappresentazione di una "doccia", elemento componibile in pietra arenaria.  
Fig. 6 - Sketch of a "doccia", modular element in sandstone.

Per prima cosa è risultato che, con ogni probabilità, il primo canale costruito è stato quello realizzato in pietra (fig. 6). Sollevando alcune piastre di copertura è stato possibile accertare come tale struttura sia formata da elementi ad incastro, costituiti da blocchi in arenaria alti 26 cm e larghi 38 cm, che presentano una profonda scanalatura lungo l'asse longitudinale di 22 x 18 cm. Ogni elemento è lungo indicativamente 120 cm. Tali elementi sono chiusi da piastre di arenaria di eguale larghezza, spesse 5 cm e lunghe da 30 a 110 cm. La tenuta idrica e la calpestabilità sono state ottenute attraverso l'inserimento di malta cementizia fra la canaletta ed il relativo coperchio. Il collegamento fra i singoli elementi veniva assicurato, invece, da una specie di incastro, a sua volta sigillato con malta. Questi moduli componibili scalpellati a mano nella pietra, al tempo del loro utilizzo chiamati "docce"<sup>5</sup>, sono gli ultimi ancora osservabili all'interno dell'acquedotto.

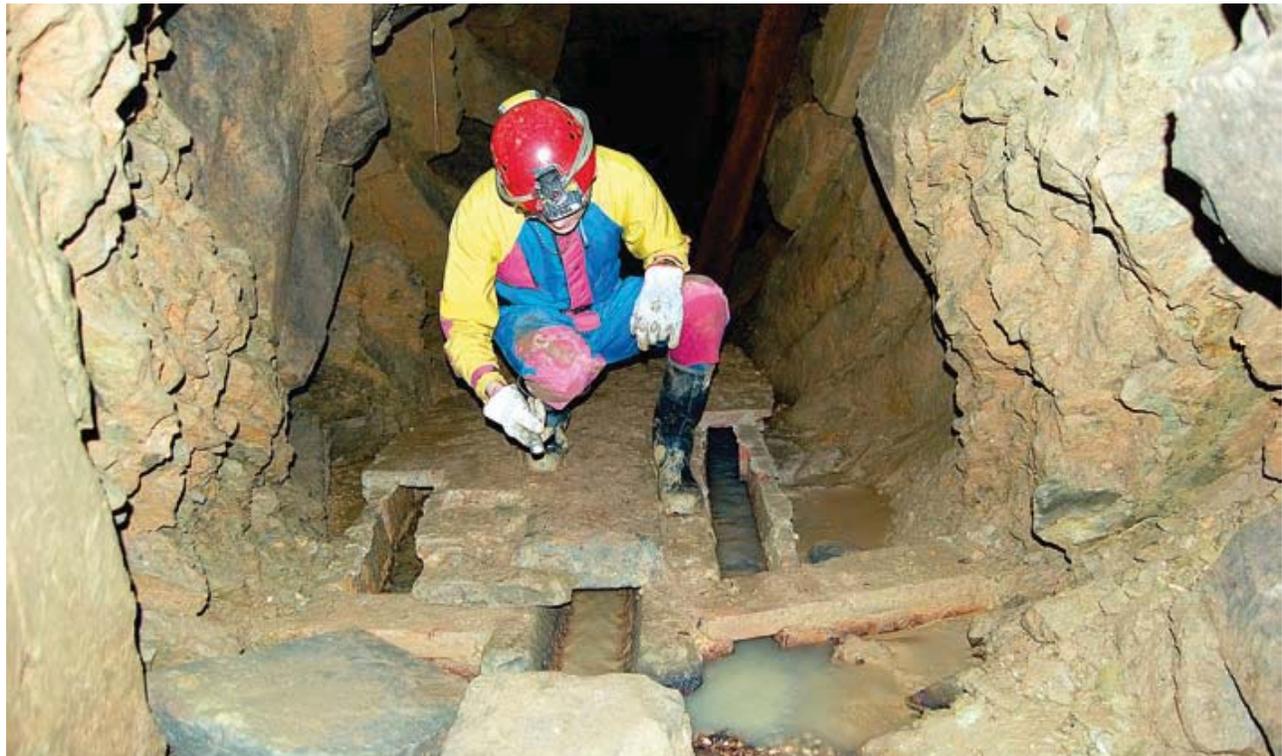
Fig. 7 - "Pavimento attrezzato". Al centro la canaletta realizzata con "docce", elementi componibili in arenaria - Punto n. 13 nella planimetria generale.

Fig. 7 - "Equipped floor". At the center the channel made with "docce", modular elements in sandstone - Point n. 13 in the general map.

Tale canaletta in pietra è stata in seguito affiancata da altri due canali paralleli (fig. 7). Alla lunga serie di "docce" centrali sono stati infatti addossati (rispettivamente a destra ed a sinistra) due passaggi coperti realizzati in mattoni e tavelle, con dimensioni medie interne 25 x 15 cm. Il tutto è stato quindi livellato, formando un pavimento liscio e regolare, di larghezza variabile da 70 a 120 cm.

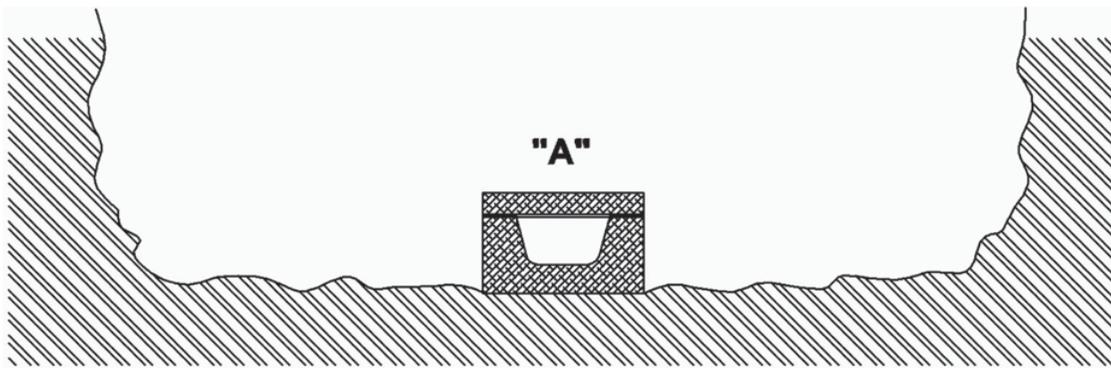
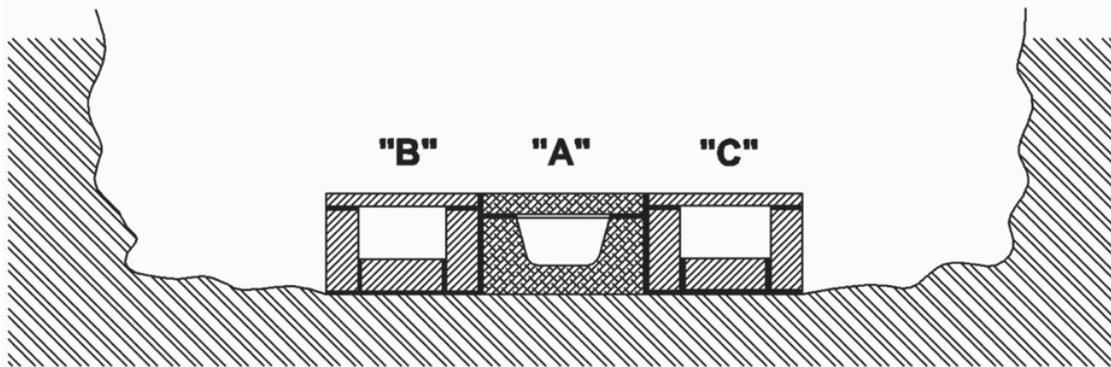
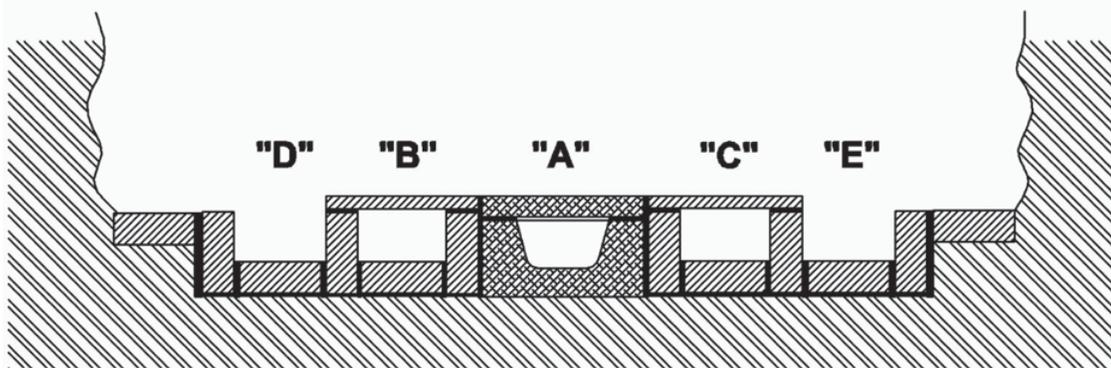
**Fase 1 - Viene costruito inizialmente un canale coperto ("A") utilizzando elementi componibili in pietra ("docce").**

**Fase 2 - Vengono affiancati al canale formato con le "docce" in pietra due canali coperti laterali, realizzati in mattoni e tavelle ("B" e "C").**

**Fase 3 - Vengono aggiunti due canaletti scoperti in mattoni, che corrono alla base delle pareti del cunicolo ("D" - "E").**

Fig. 8 - Sezioni del "pavimento attrezzato" presente nelle Gallerie Superiori, nelle sue tre configurazioni tipo.  
Fig. 8 - Sections of the "equipped floor" of the Upper Galleries, in the three typical configurations.

Per facilitare la comprensione, tali passaggi sono stati denominati nel seguente modo (fig. 8):

- canale coperto "A": quello centrale realizzato in pietra (*docce*);
- canali coperti "B" e "C": quelli realizzati in mattoni e tavelle, posti a sinistra ed a destra delle "docce" centrali;
- canali scoperti "D" e "F": quelli ricavati esternamente ai canali realizzati in mattoni e tavelle, subito a ridosso delle pareti del cunicolo.

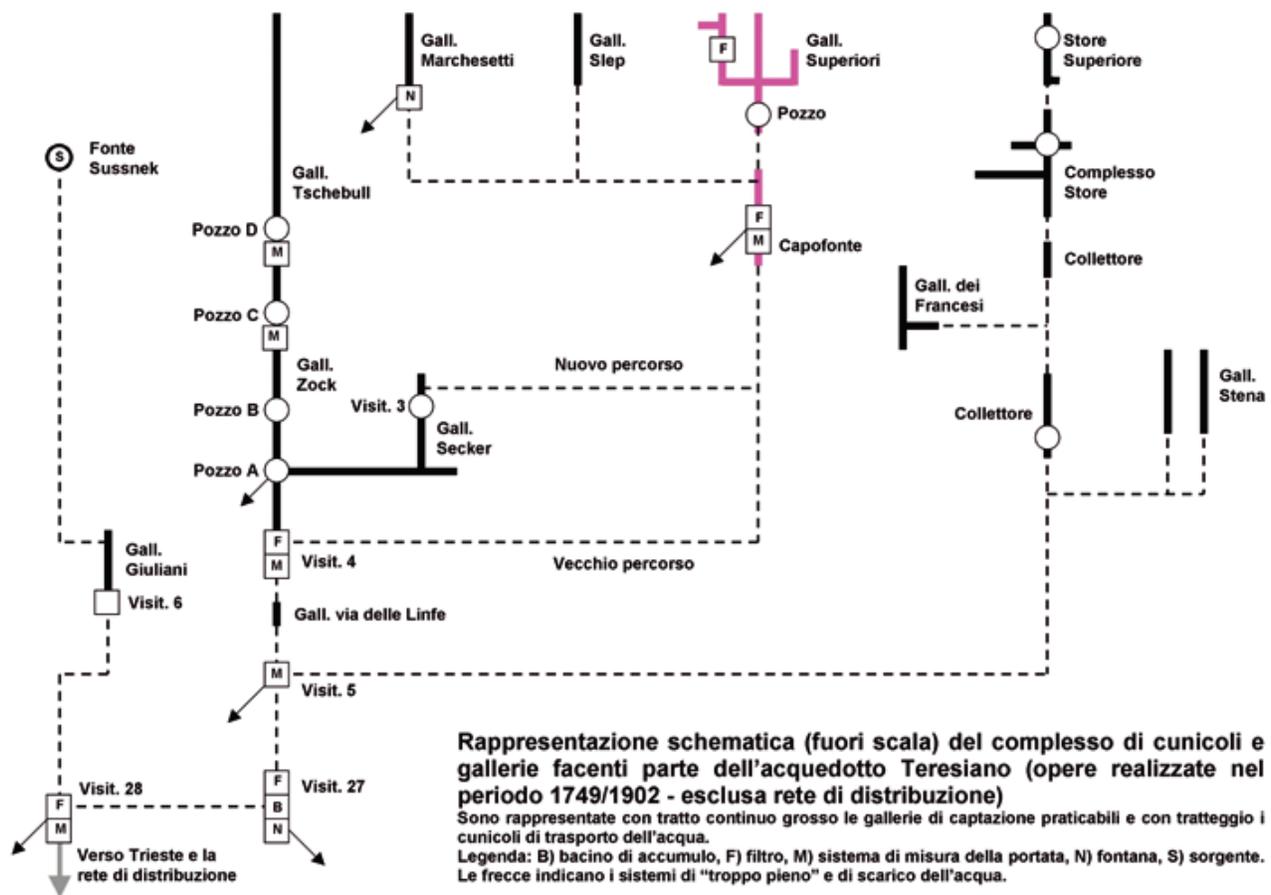
Fig. 9 - Schema funzionale dell'acquedotto Teresiano.

Fig. 9 - Functional scheme of the Theresian Aqueduct.

ziosa risorsa idrica (GUGLIA et al., 2001, pag. 11-38). L'acquedotto è stato così dotato di varie gallerie di captazione, che nei secoli sono state oggetto di numerosi interventi, come semplici manutenzioni, ma anche di potenziamenti, prolungamenti, distacchi dalla rete e successivi riallacciamenti (vedi schema in fig. 9).
