# Opere idrauliche di interesse storico nella città di Urbino

Enrico Maria Sacchi, Gabriella Bernardini

### IDRAULIC WORKS OF HISTORICAL INTEREST IN THE CITY OF URBINO

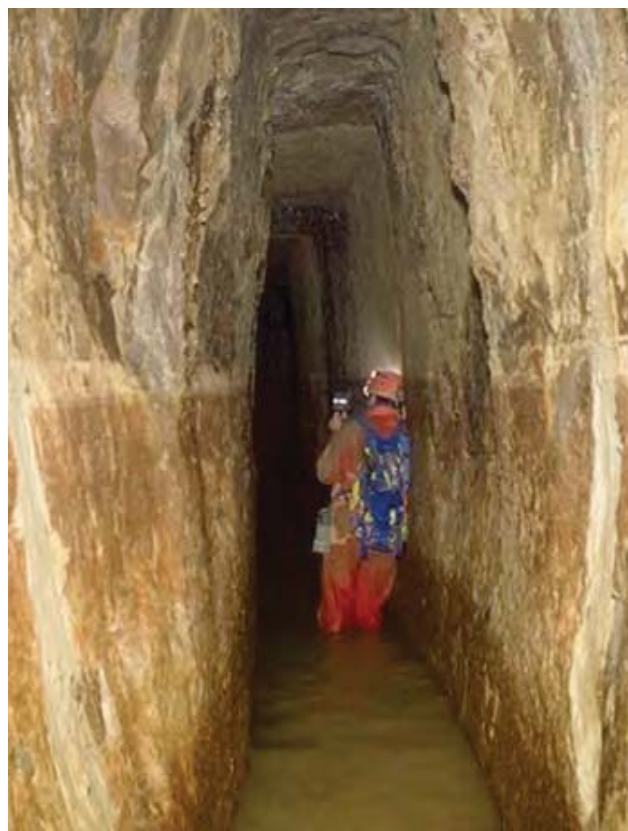
Fig. 6 - Condotta di Santa Lucia (foto Magnoni).  
Fig. 6 - Santa Lucia water pipe (photo Magnoni).

Della condotta di Santa Lucia (fig. 6) ne abbiamo abbondantemente parlato sul numero 2 di "Opera Ipogea" del 2001, pertanto ci limiteremo a darne un breve riassunto:

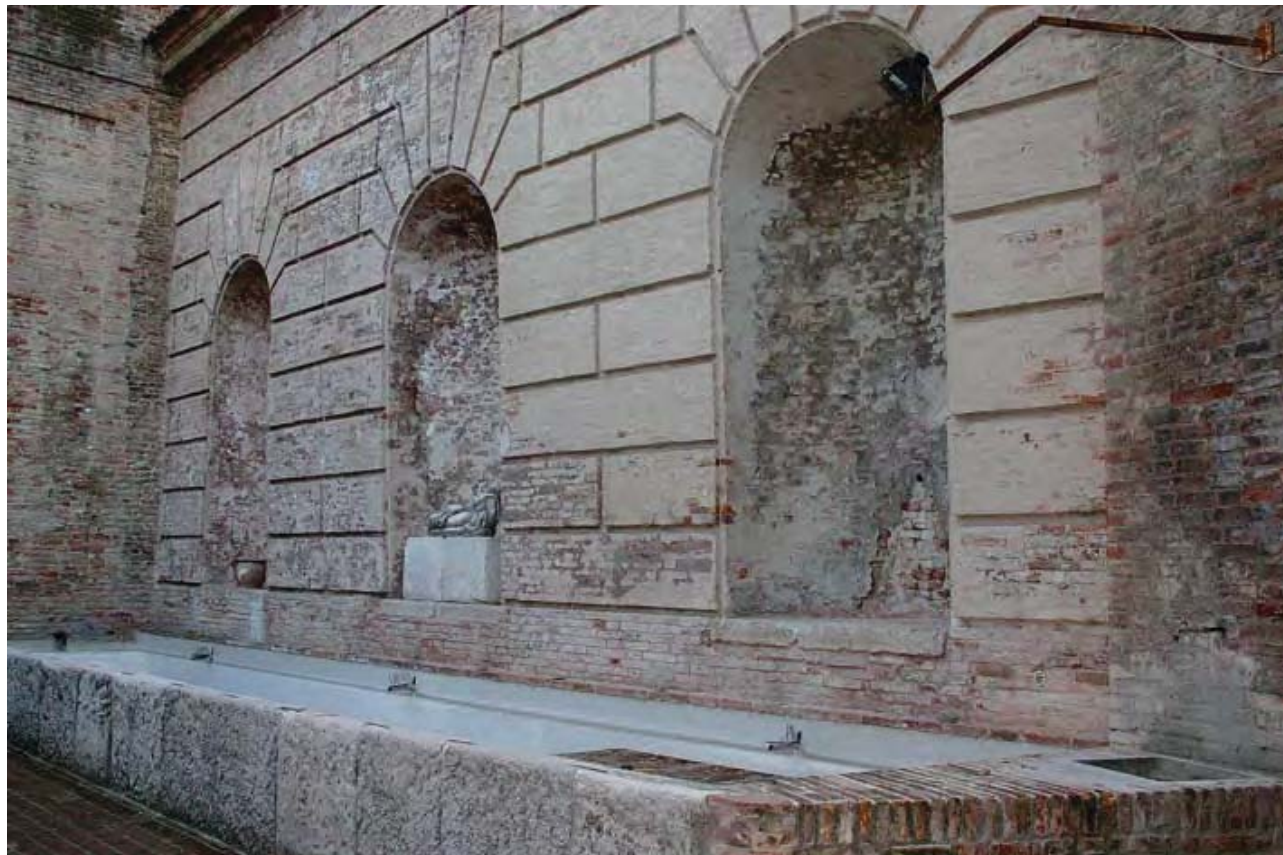
Fig. 8 - Condotta della Fonte del Leone (foto Magnoni).  
Fig. 8 - Fonte del Leone water pipe (photo Magnoni).

Della presenza di un cunicolo che alimentava la Fonte del Leone (fig. 8) ne troviamo traccia sulla relazione redatta dall'ing. Mariano Menini del 1841 sulla condotta di Santa Lucia (SACCHI & SACCHI, 2002); il Menini infatti citava, nella sua relazione, la ripulitura della condotta della Fonte di "Evagine" (ora Lavagine), effettuata allo scopo di aumentarne la portata. Il cunicolo (fig. 9) che si sviluppa prevalentemente in direzione Nord Ovest per circa 54 m, ha un'altezza media di circa 1,60 m. È rivestito da una muratura in mattoncini sino alla prossimità del culmine della condotta in cui affiora la formazione Marnoso Arenacea, alterata e fessurata, da cui scaturiscono le acque di alimentazione dell'antico acquedotto. Anche la pavimentazione, della larghezza di circa 0,70 m, è pavimentata con mattoncini, confluenti con debole pendenza verso il centro della condotta per favorire il deflusso delle acque sotterranee. La pavimentazione è caratterizzata spesso da depositi discontinui di carbonato di calcio, di colore biancastro, che assumono talora una forma lievemente mammellonare (fig. 10).

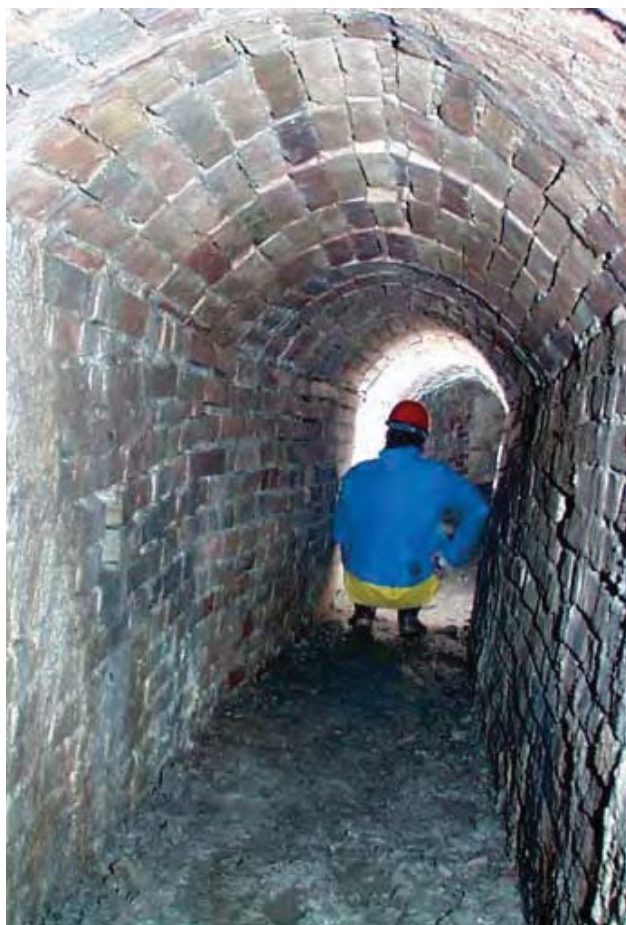
Fig. 10 - Fonte del Leone (foto E.M. Sacchi).

Fig. 10 - Fonte del Leone fountain (photo E.M. Sacchi).

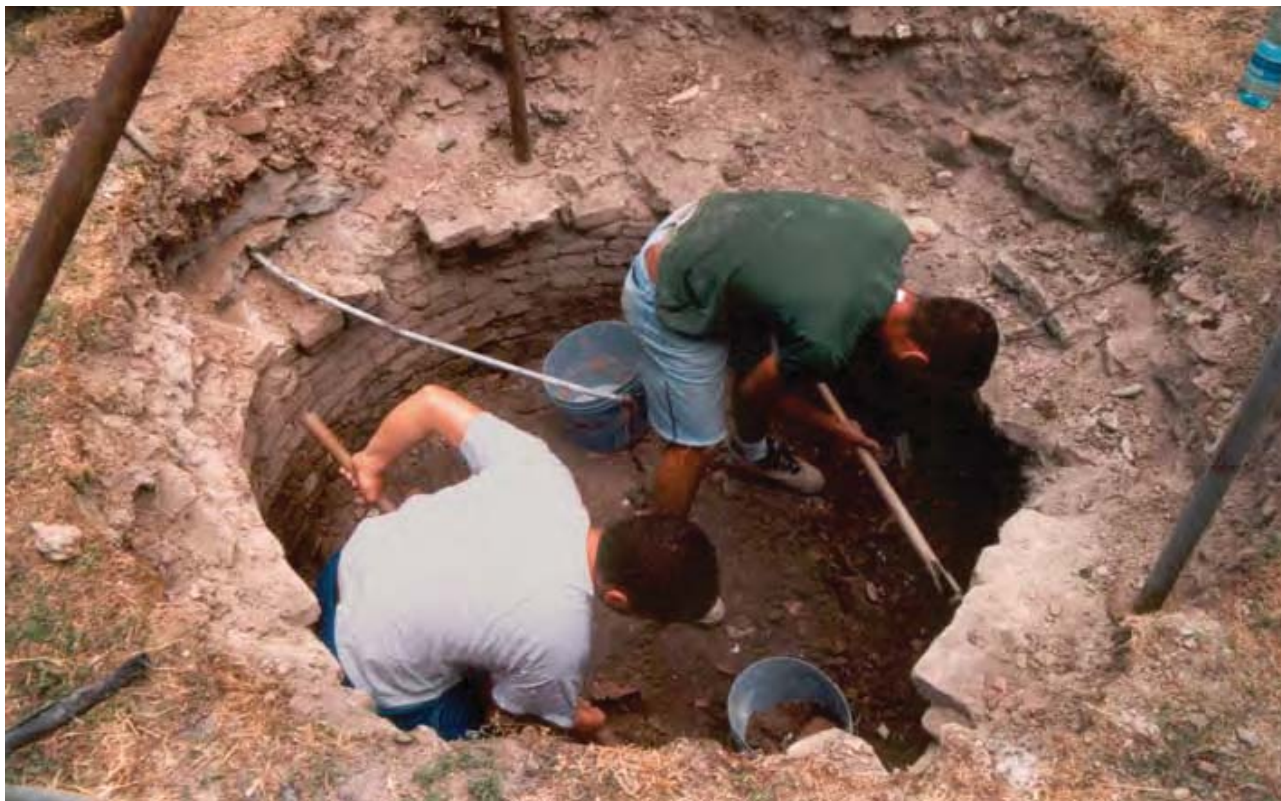
Fig. 11 - Lavori di scavo presso il Pozzo di San Francesco (foto Gaudio).

Fig. 11 - Excavations near San Francesco well (photo Gaudio).

Al fine di intercettare la condotta evitando di aprire una breccia nella vasca della Fonte del Leone (intervento poi avvenuto), il Gruppo Speleologico Urbinate si è adoperato, nel 2002, nello svuotare un pozzo del diametro di tre metri e profondo nove all'interno del chiostro del convento di San Francesco (fig. 11) riempito di detriti negli anni '70. Racconti "orali" di vecchi fontanieri comunali descrivevano la condotta intercettata da un pozzo nei pressi della chiesa di San Francesco. Purtroppo il pozzo della condotta era a pochi metri dal pozzo svuotato dal GSU il quale è alimentato da acque di falda, tuttavia il lavoro di un'estate ha permesso di restituire all'antico cortile rinascimentale il suo "naturale" arredo.

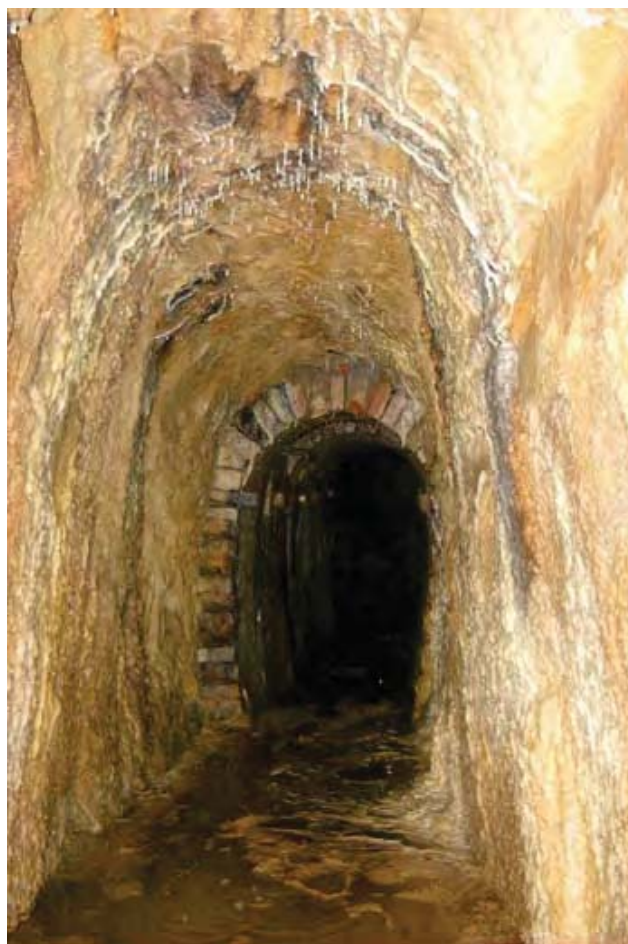
Fig. 13 - Condotta di Via dei Morti (foto Magnoni).  
Fig. 13 – Water pipe in Via dei Morti (photo Magnoni).

La galleria, scavata nella formazione Marnoso Arenacea, a prevalente stratificazione verticalizzata, è rivestita da muratura in mattoni solo all'ingresso ed in alcuni tratti dove, probabilmente, le caratteristiche dei litotipi non offrivano, sia per fenomeni di alterazione che fessurazione della formazione, adeguate garanzie di stabilità (fig. 13).

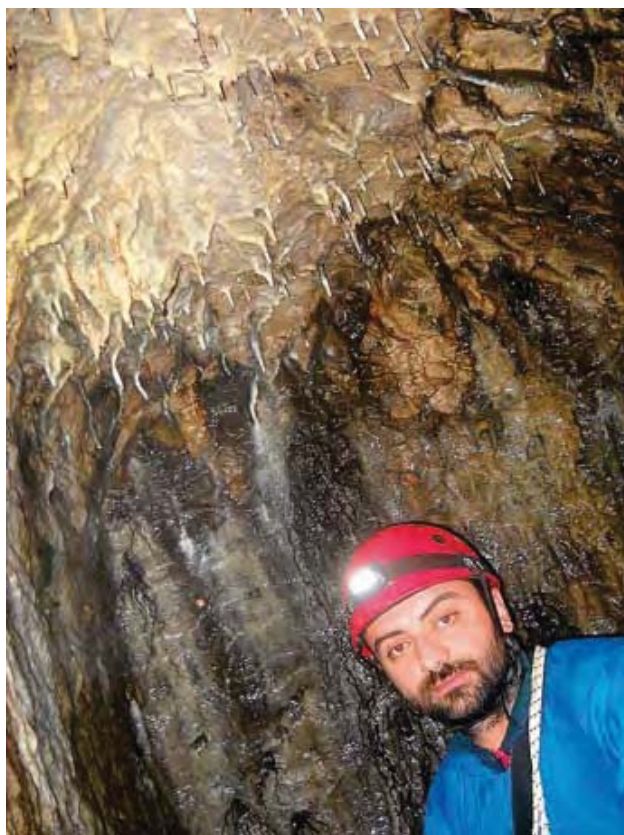
Fig. 14 - Condotta di Via dei Morti (foto Magnoni).  
Fig. 14 – Water pipe in Via dei Morti (photo Magnoni).

termina con una piccola stanza della superficie di 6 m<sup>2</sup> completamente rivestita di concrezioni calcaree (fig. 14). Poco prima della stanza c'è un pozzetto di ispezione di forma quadrangolare in muratura, dell'altezza di 8 m. circa e delle dimensioni di 0,70 x 0,70 m, munito di pioli di ferro e cementato in superficie, in corrispondenza del cortile della scuola elementare.

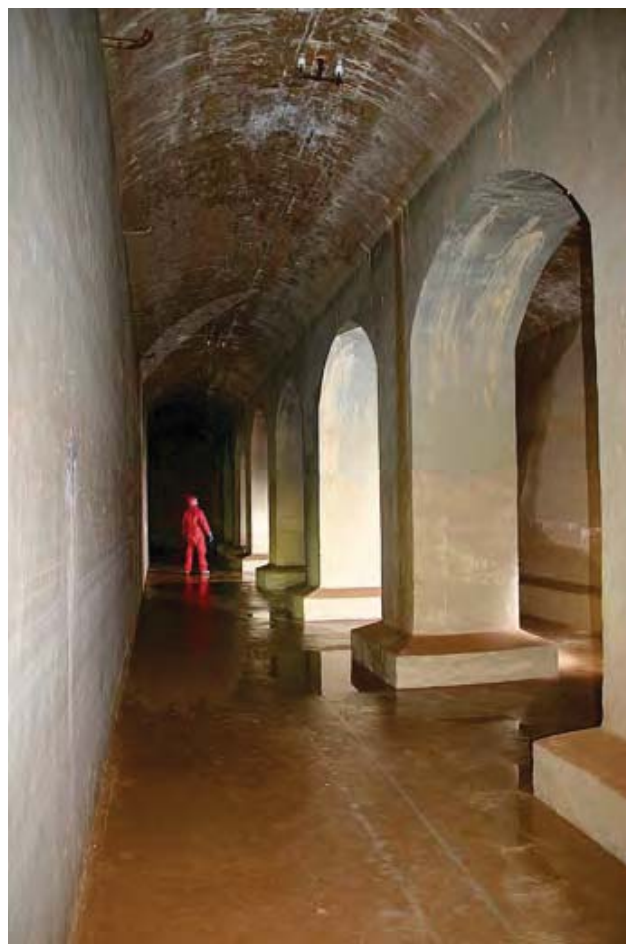
Fig. 16 - Cisterne del Monte (foto Magnoni).  
Fig. 16 - Monte water tanks (photo Magnoni).

Le cisterne sono a doppia navata a tutto sesto, la maggiore può contenere 1000 m<sup>3</sup> c.a. di acqua (fig. 16), la cisterna minore 700 m<sup>3</sup> c.a.
