L'Acquedotto delle Luci a Vasto

(Chieti, Abruzzo)

Prime indagini.

THE "ACQUEDOTTO DELLE LUCI" IN VASTO (CHIETI, ABRUZZO REGION). PRELIMINARY RESEARCH

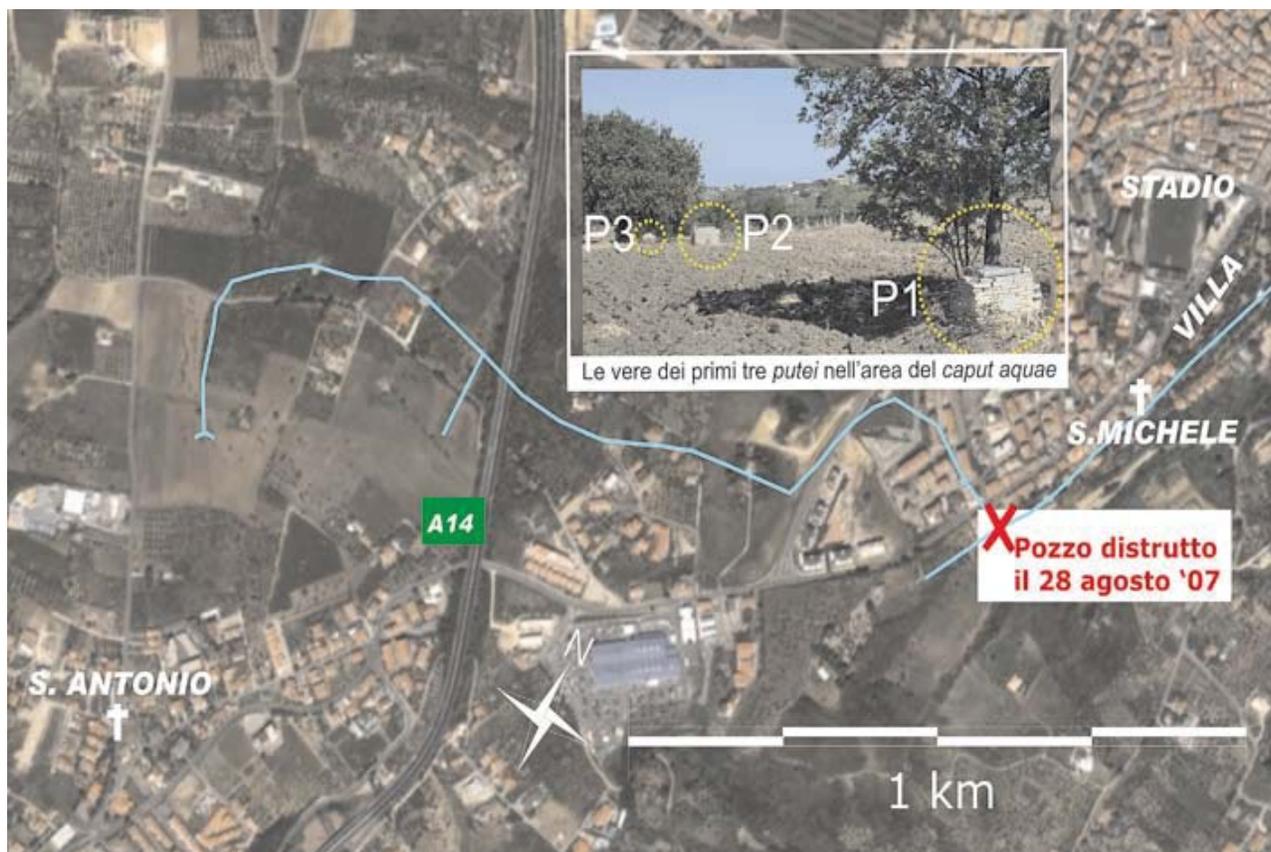
Fig. 1 - Traccia del percorso dell'Acquedotto delle Luci (elaborazione M. Rapino).

Fig. 1 - Path of the "Acquedotto delle Luci" (drawing M. Rapino).

In questa sede viene presentato un contributo preliminare sull'Acquedotto delle Luci di Vasto (fig. 1). Si tratta di un'opera di alta ingegneria idraulica di epoca romana, che ha attraversato quasi indenne circa due millenni di storia per arrivare sino ad oggi ed essere

Il mondo della ricerca e della tutela si era di recente occupato del monumento antico in maniera piuttosto sommaria, riportando più che altro quanto già pubblicato in passato dagli storici patri³. Sulla scorta di queste indicazioni è stata elaborata una cartografia di tutela che è stata recepita ufficialmente dal Comune di Vasto nel suo P.R.G. con evidenti errori ed approssimazioni (fig. 2), sebbene il percorso dell'Acquedotto delle Luci sia perfettamente riconoscibile nelle mappe catastali, sia della vecchia che della nuova edizione, dove è riportata buona parte dei *putei* che fuoriescono dalla superficie del terreno (fig. 1).

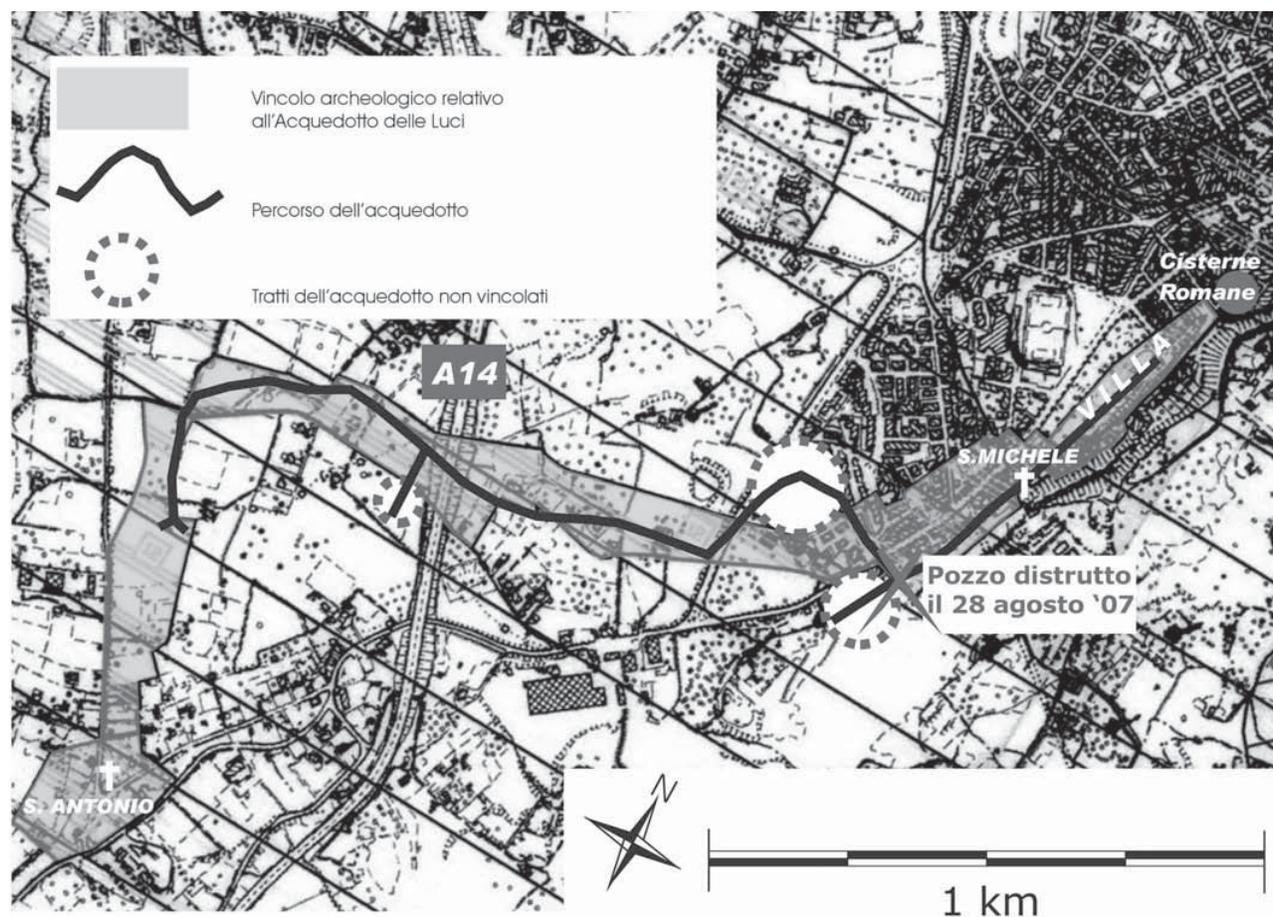
Fig. 2 - Il vincolo archeologico dell'Acquedotto delle Luci nel P.R.G. del Comune di Vasto.

Fig. 2 - The archaeological restrictions about the "Acquedotto delle Luci".

L'espansione edilizia ha raggiunto in quest'ultimo ventennio alcuni tratti dell'importante opera di ingegneria idraulica antica, minacciandone l'integrità (fig. 2). Già la costruzione dell'A14 (fig. 1) alla fine degli anni '60 del XX secolo aveva sepolto col terrapieno della carreggiata uno o più pozzi in località Palombari e poco più ad est, meno di un decennio fa, la vera di uno dei *putei* è stata rasata ed il pozzo riempito di materiale inerte⁹.

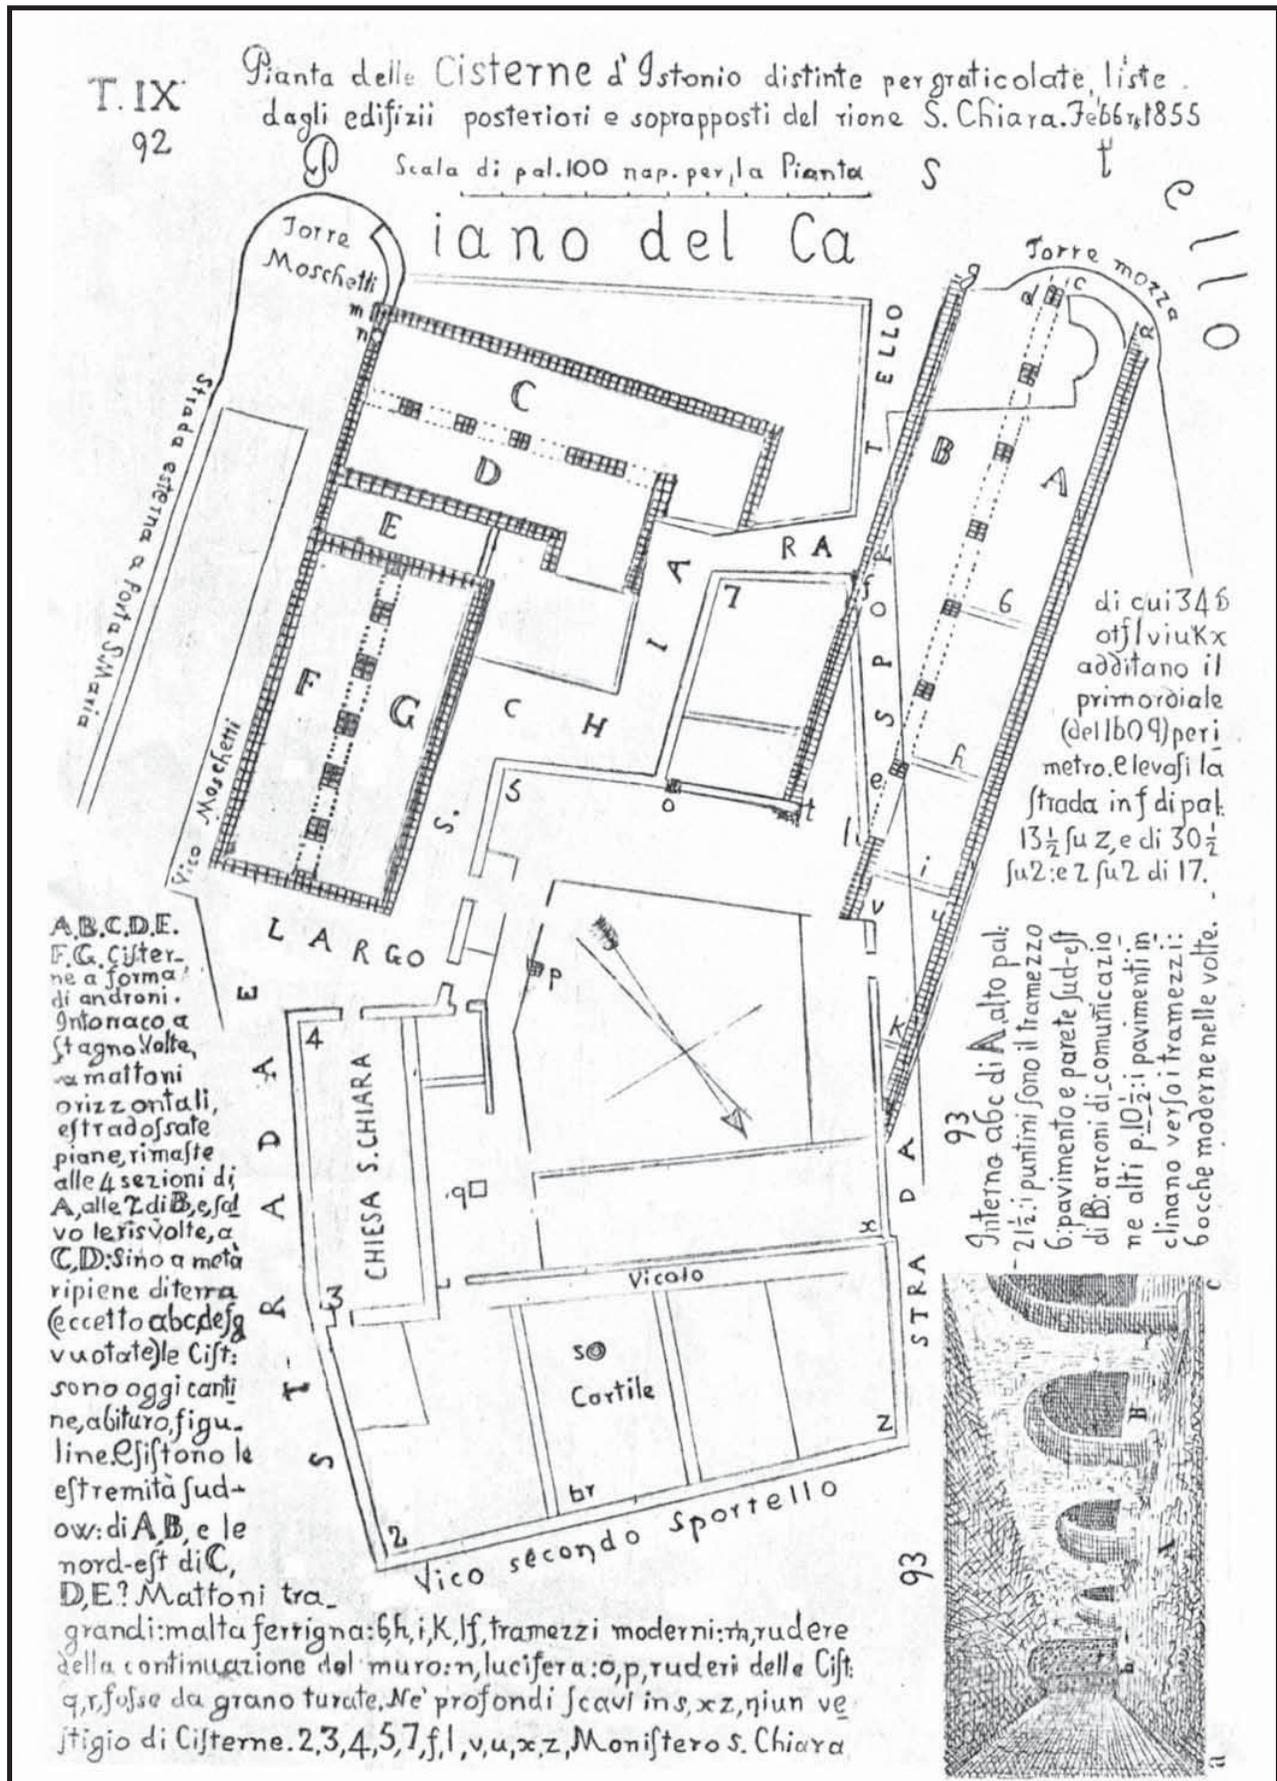
Fig. 3 - Planimetria delle Cisterne Romane di Histonium (da MARCHESANI, 1856-1868).
Fig. 3 - Planimetry of the Roman Tanks of Histonium (from MARCHESANI, 1856-1868).

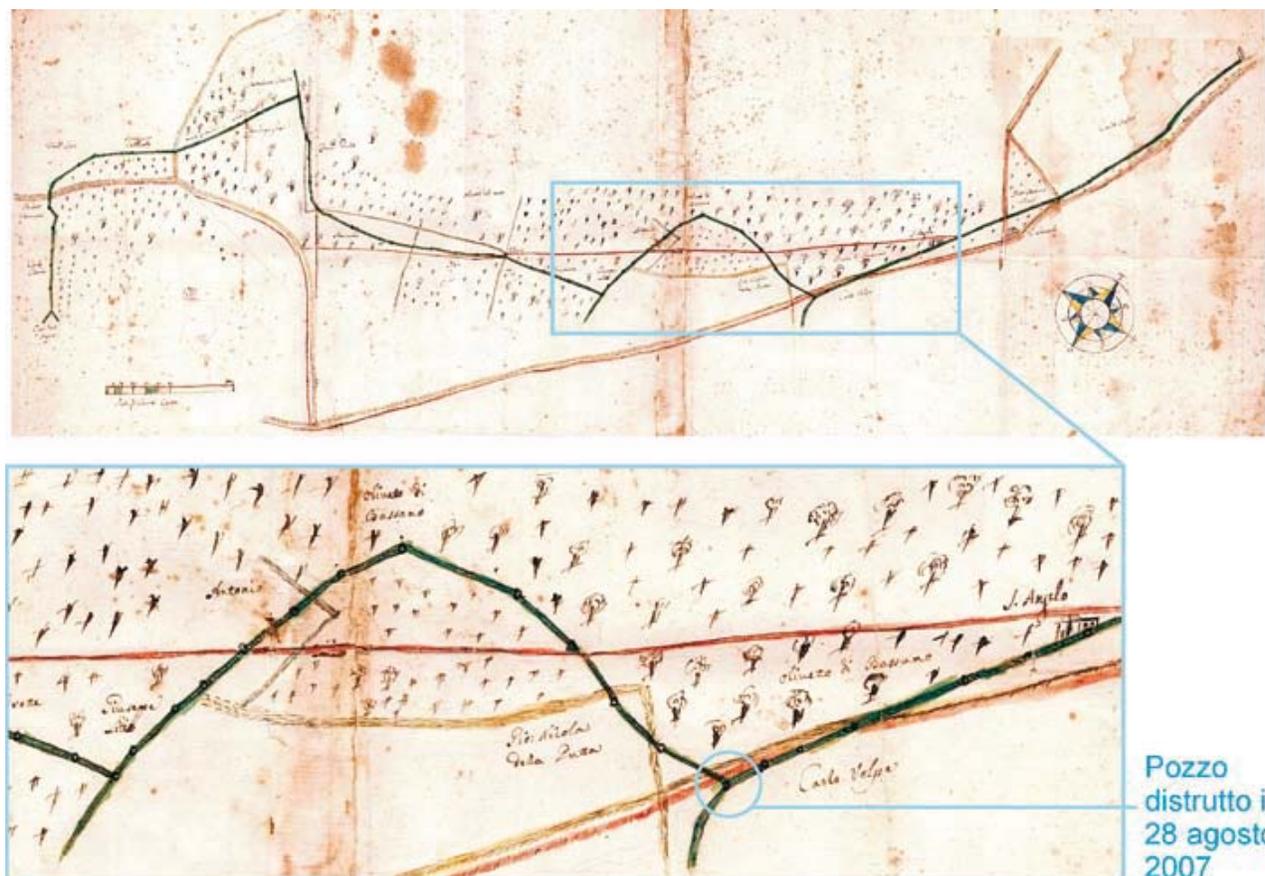
Fig. 4 - Mappa (XVII secolo) dell'Acquedotto delle Luci conservata nell'Archivio Storico Comunale "Casa Rossetti" di Vasto, busta n. 454, fasc. 224.

Fig. 4 - Map (XVIIth century) of the "Acquedotto delle Luci" kept in the Archivio Storico Comunale "Casa Rossetti" of Vasto.

Nel corso dei secoli l'Acquedotto delle Luci è stato oggetto di cura e di tutela da parte della locale amministrazione, tanto che se ne rilevò con precisione il percorso (fig. 4) e si intrapresero importanti programmi di manutenzione e ripristino generale, come quello del 1819, ancora oggi ricordato dall'iscrizione posta alla base del *puteus* 1 nell'area del *caput aquae* in località Luci⁵.

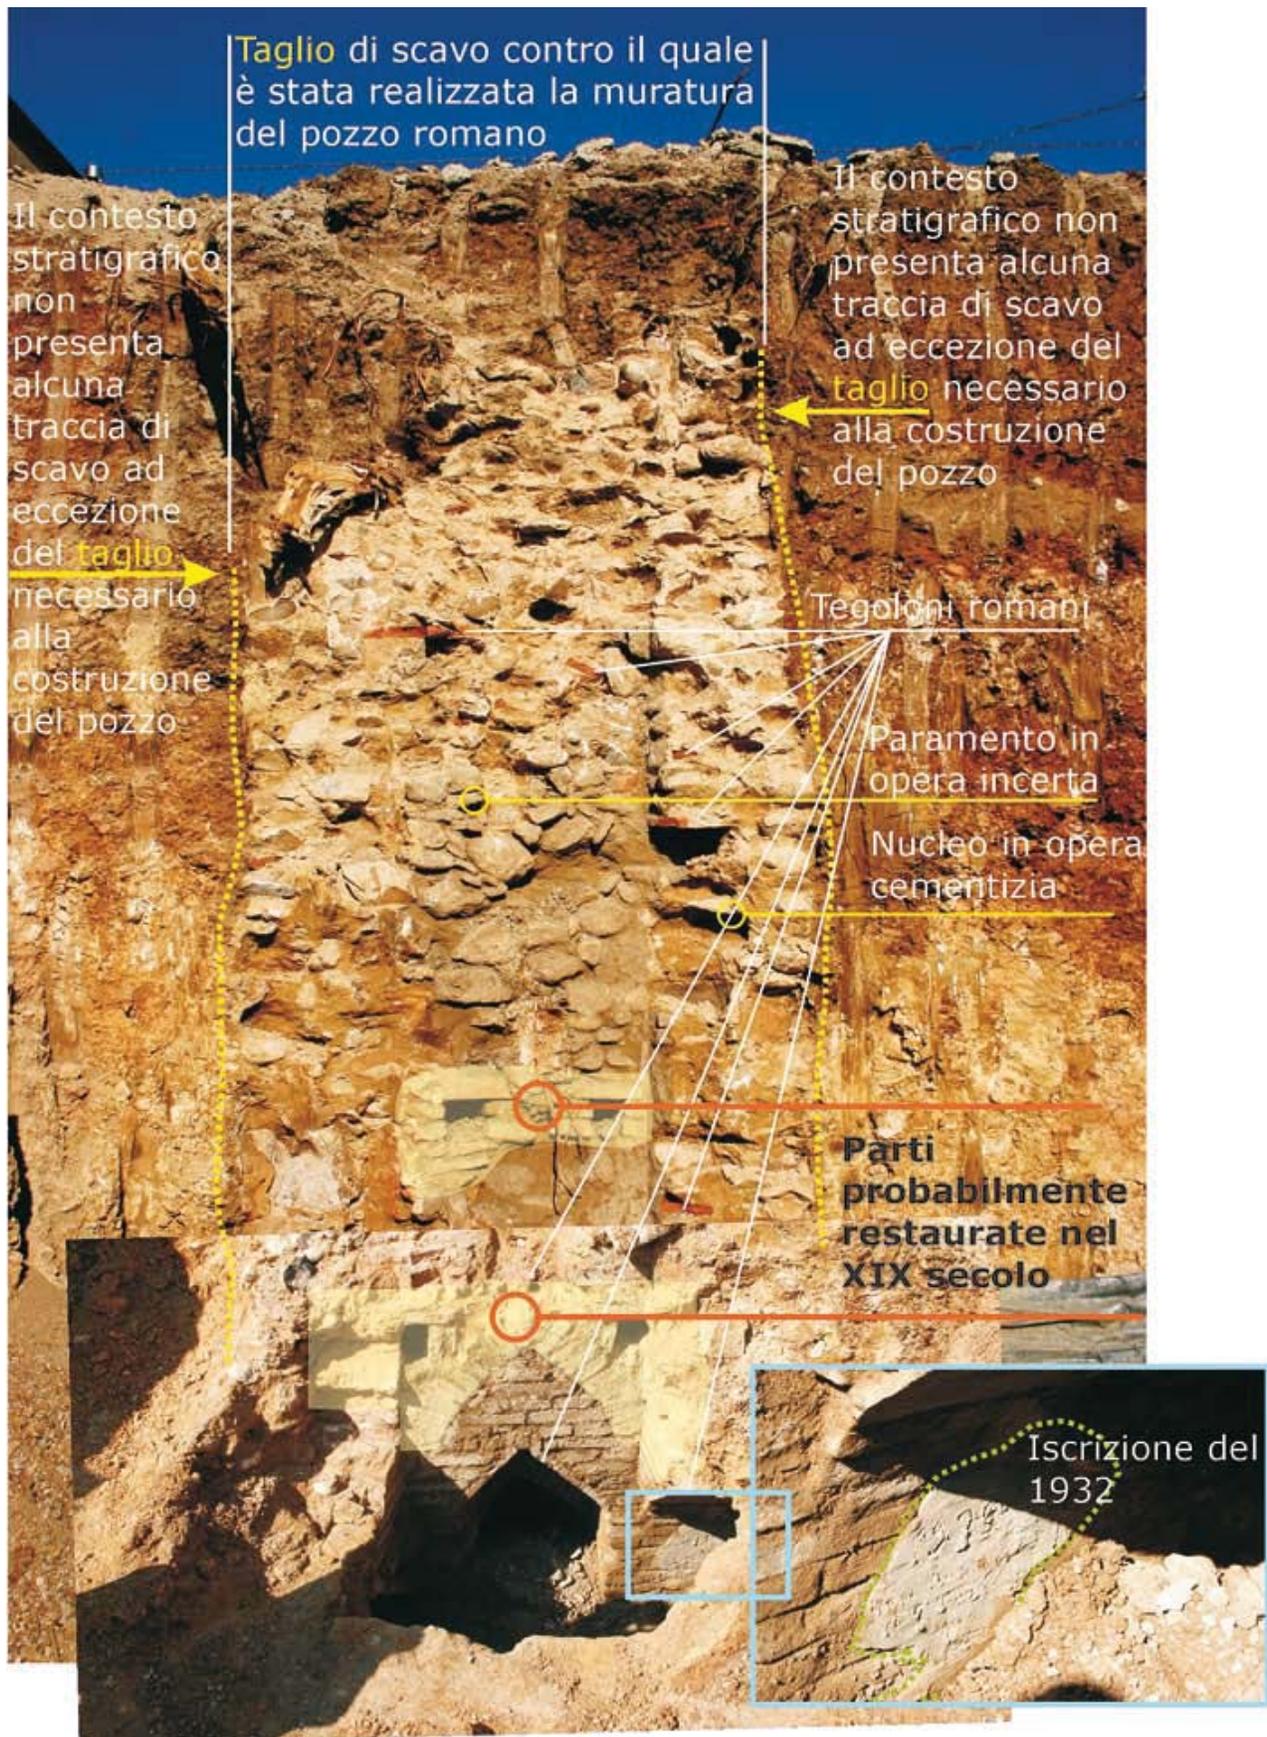
Fig. 5 - Analisi del muro ovest del puteus distrutto il 28 agosto 2007 (foto D. Aquilano; cfr. figg. 1, 2, 4) fotografato poco prima della demolizione.

Fig. 5 - Analysis of the occidental wall of the destroyed puteus on August 28, 2007 (photo D. Aquilano; see figs. 1, 2, 4) photographed shortly before demolition.

Il 28 agosto del 2007 è stato distrutto il *puteus* posto sul raccordo tra il condotto principale proveniente da ovest, un ramo proveniente da sud ed il condotto di distribuzione diretto verso il complesso delle Cisterne Romane (figg. 1, 2, 4, 5). La distruzione del manufatto è stata quasi integrale e per una pura casualità non sono stati distrutti anche gli *specus* (fig. 5).

Del *puteus* in questione sono state scattate delle fotografie mentre era ancora in piedi la sua parete ovest (fig. 5), prima che il manufatto venisse definitivamente distrutto dall'escavatore: in esse è possibile leggere una serie di rimaneggiamenti, che confermano materialmente come il manufatto sia stato oggetto nel tempo di particolare attenzione da parte dell'autorità pubblica locale.

La sezione stratigrafica rivela che il pozzo è stato costruito sin dall'origine in quella posizione, senza subire spostamenti. Il dato viene confermato dalla posizione reciproca dei tre condotti sottostanti, che sono con ogni evidenza di epoca romana (fig. 5).

Il manufatto ha subito numerosi rimaneggiamenti, che si distinguono in base al materiale ed alle tecniche utilizzati (fig. 5). Sono di età romana, con risarciture di epoca moderna, le coperture e le spalle dei condotti, alcuni tratti del paramento superstite in *opus incertum* e la struttura in *opus caementicium* del *puteus*; sono di

Ad un'epoca più recente appartiene la chiazza di malta cementifera lisciata sulla parete ovest del condotto nord, sulla quale ha lasciato data e firma un addetto alla manutenzione: "1932 / Ruzzi N." (fig. 5).

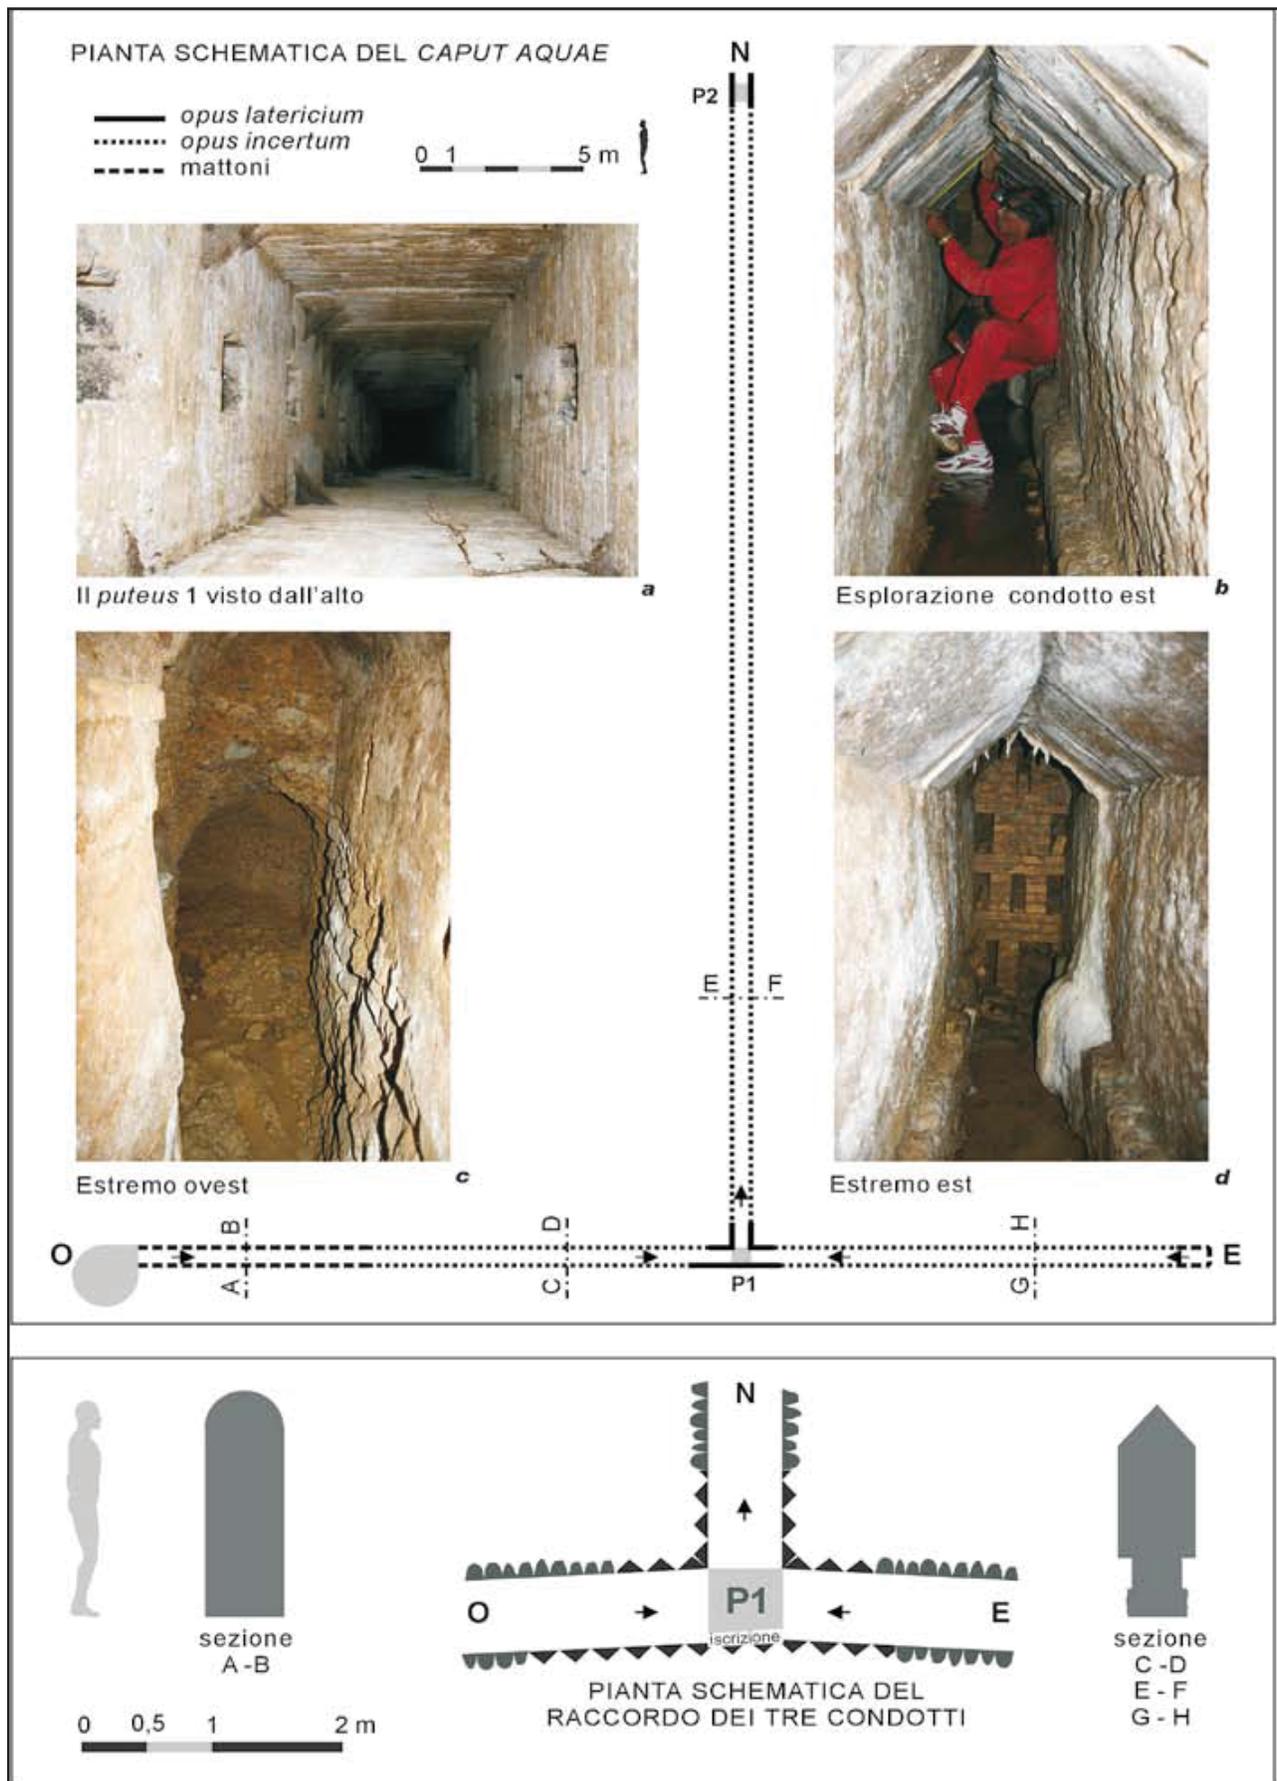
Fig. 6 - L'Acquedotto delle Luci nell'area del *caput aquae* (foto ed elaborazione M. Rapino).
 Fig. 6 - The "Acquedotto delle Luci" in the *caput aquae* area (photo and drawing M. Rapino).

L'interno del pozzo 1 si presenta a sezione quadrata (fig. 6a) con il lato di 56/58 cm ed un'altezza, fino al fondo dello *specus*, di 11,40 m dall'attuale piano di cam-

Sulle pareti interne del *puteus* si aprono comode pedicole (fig. 6a), che consentono un'agevole discesa ad un fisico sufficientemente asciutto ed atletico.

²⁰ Il *caput aquae* dell'Acquedotto delle Luci è organizzato all'incirca come suggerito da Vitruvio (*De Arch.*, VIII, 1), ma con una variante di non poco conto: mentre Vitruvio suggerisce di scavare una serie di pozzi sino a raggiungere la vena e poi convogliare l'acqua captata in uno di essi, nel caso dell'Acquedotto delle Luci si è partito dalla base di un *puteus* per scavare i due rami di captazione ed il condotto principale di deflusso (Fig. 6, P1).

tra loro tramite ammorsature in opera laterizia²² che, dopo una lunghezza variabile (fig. 6), lasciano il posto a paramenti in opera incerta²³, terminanti con muri in mattoni moderni verso il fondo dei rami di captazione est ed ovest²⁴. Sempre alla base del primo *puteus* è possibile analizzare la sezione inferiore della copertura, che risulta così costituita: il tegolone inferiore, impostato longitudinalmente con le ali rivolte verso l'alto e poggiate sulla sommità del muro laterale, è coperto da uno strato di malta che funge da allettamento ad un altro tegolone, posto in opera trasversalmente e sempre con le ali verso l'alto, con i lati brevi poggiate sull'imposta dei muri laterali. Sopra di tutto è probabile la presenza di una gittata di calcestruzzo che crea con i muri laterali un condotto chiuso, inaccessibile dall'alto se non attraverso i *putei*. La presenza di due livelli di cuspidi sovrapposte²⁵, aventi direzioni opposte e quindi con le estremità reciprocamente sfalsate, è funzionale al rafforzamento di una copertura in calcestruzzo che riceve forti sollecitazioni dal terreno soprastante.

È lungo complessivamente ca. 18,5 m (fig. 6), compresa la piccola grotta scavata nel suo estremo ovest (fig. 6c).

Al termine della galleria ovest è stata scavata una piccola cavità nel conglomerato di ghiaia arrotondata, profonda ca. 110 cm ed alta ca. 100 cm, che non è stata rivestita da opere murarie (fig. 6c).

Il ramo est (fig. 6) presenta le stesse caratteristiche del ramo ovest, tranne che per alcuni aspetti:

- presenta una leggera curvatura nel tratto iniziale;
- misura complessivamente ca. 14 m: 13 m di epoca romana, 1 m in mattoni moderni del tutto identici per materiali e per posa in opera a quelli presenti nel ramo ovest.
- l'estremo est della galleria è foderato con un muro in mattoni moderni, con ampi fori per consentire un rapido ed agevole drenaggio dell'acqua dalla roccia di conglomerato naturale all'interno dello *specus* (fig. 6d).

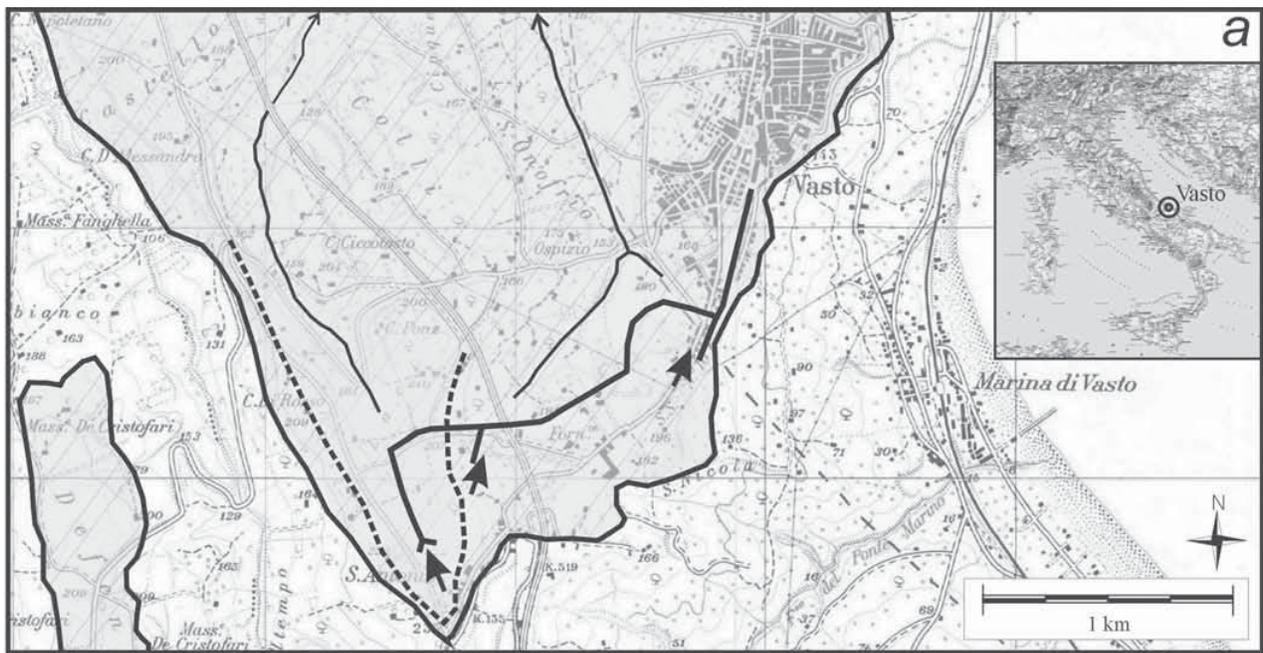
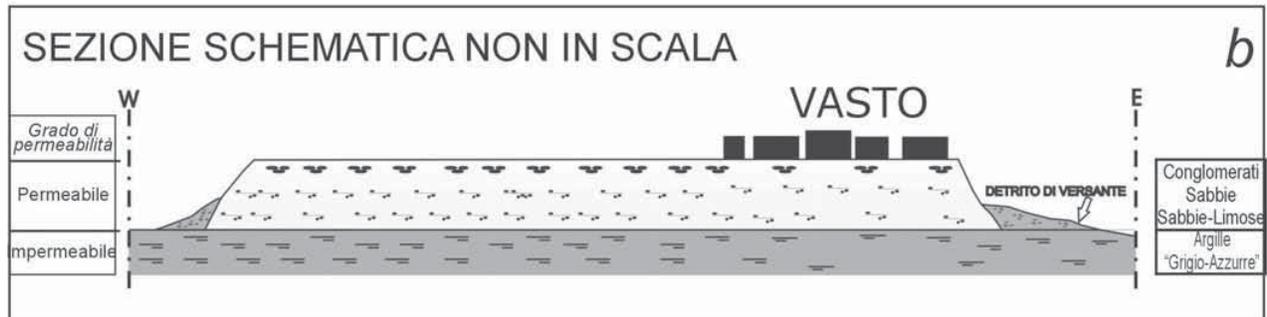
Assetto idrogeologico dell'area. In alto, successione sedimentaria Permeabile: Sabbie "Giallo-Dorate" Astiane, Conglomerati e Sabbie-Limose Fluvio-Deltizie; in basso, successione sedimentaria impermeabile Argille "Grigio-Azzurre"

Fig. 7 - Assetto geologico ed idrogeologico dell'area dell'Acquedotto delle Luci (elaborazione L. Di Tutto).
Fig. 7 - Geological and hydrogeological structure of the Acquedotto delle Luci area (drawing L. Di Tutto).

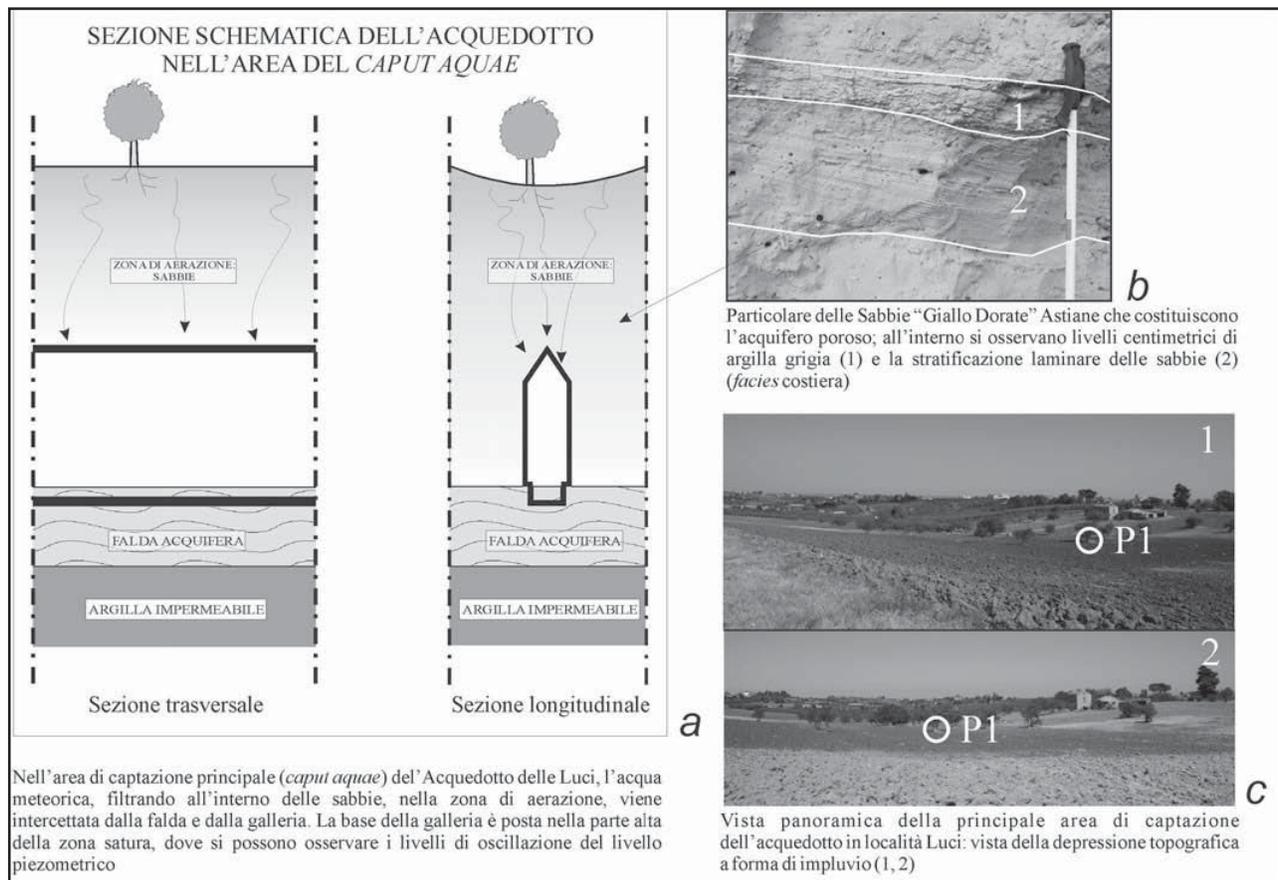
Fig. 8 - Analisi geologica ed idrogeologica dell'area del caput aquae (Elaborazione e foto L. Di Tutto).

Fig. 8 - Geological and hydrogeological analysis of the caput aquae area (drawing and photo L. Di Tutto).
