# *Problemi metodologici e tecniche speleologiche applicate all'archeologia: il caso del pozzo romano di Vado Ligure (Savona).*

**METHODOLOGICAL PROBLEMS AND CAVE TECHNIQUES APPLIED TO ARCHAEOLOGY:  
THE CASE OF THE ROMAN WELL OF VADO LIGURE (SAVONA).**

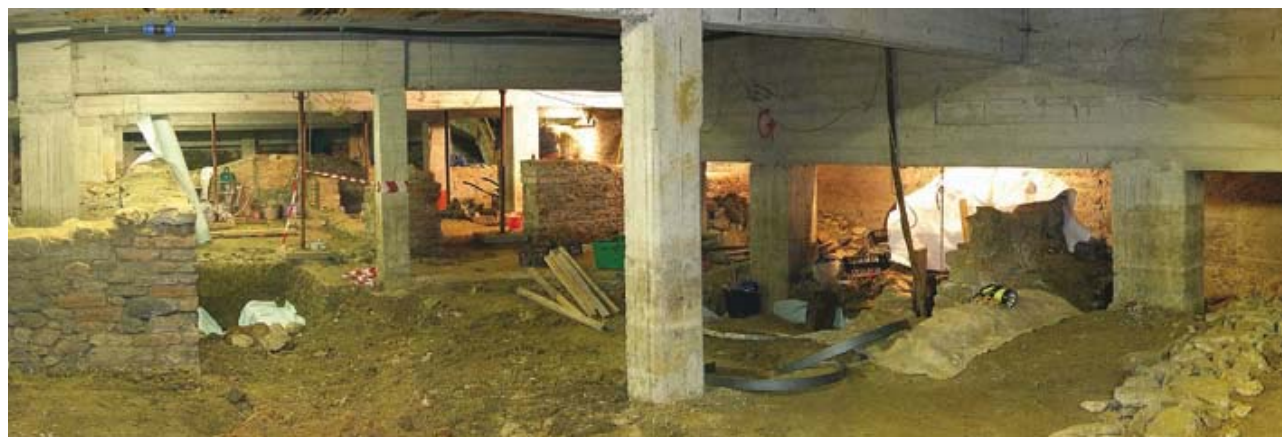
Fig. 2 – Vista globale del cantiere archeologico nei fondi del palazzo comunale. A destra è visibile la vera del pozzo protetta da un telo di "tessuto-non-tessuto" (foto R. Bixio).

Al momento del primo intervento, il pozzo si presentava in parte emergente dall'attuale piano di calpestio, compreso tra due pilastri di calcestruzzo e coperto dalla soletta in laterizio dell'edificio moderno, alta circa 2 m dal suolo. La parte emergente della struttura, costituita dai resti di un parapetto circolare in pietre a vista parzialmente legate con malta, aveva altezza irregolare: circa 1 metro sul lato occidentale; a livello suolo sul lato meridionale (fig. 2).

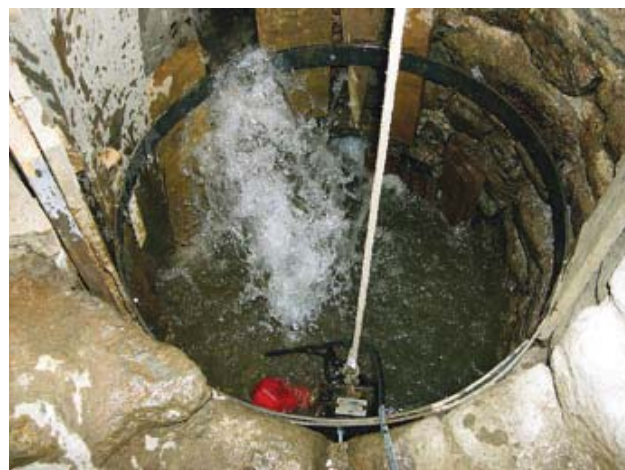
Fig. 4 - La pompa a immersione in azione all'interno del pozzo di età romana (foto R. Bixio).

Dopo varie prove con diversi tipi di pompe si è deciso di procedere a un tentativo di scavo utilizzando per il prosciugamento una pompa a immersione (da 0,85 Kw/50Hz capace di assorbire 5,5 lt/sec a 1 m di dislivello, 0,5 lt/sec a 8,9 m di dislivello), tenendo costantemente sotto controllo il riflusso dell'acqua di falda (fig. 4).

In effetti, tale sistema si è dimostrato sufficiente anche se, fermando la pompa a fine di ogni giornata di lavoro (per ragioni di sicurezza generale, ogni sera veniva tolta la corrente elettrica a tutto il cantiere), alla ripresa delle operazioni risultava necessario svuotare nuovamente il pozzo dall'acqua che, durante la pausa, era risalita al livello originario. La relativa perdita di tempo era però ampiamente compensata dalla possibilità di verificare continuamente la funzionalità della pompa e i tempi di evacuazione dell'acqua, tenuto conto della progressiva diminuzione della portata in funzione dell'aumento della prevalenza, confermando ampi margini di sicurezza nel caso di blocco della pompa nel corso delle operazioni di scavo (cosa che è avvenuta più volte a causa dell'intasamento della bocca di aspirazione a cui è stato poi aggiunto un ulteriore filtro). Da notare che nei livelli più prossimi alla superficie il galleggiante della pompa interrompeva frequentemente l'aspirazione, con intervalli sempre più brevi a mano a mano che si scendeva, per diventare continua dopo la quota -5,90 m a seguito della drastica diminuzione della portata. Non è stato necessario studiare ulteriori soluzioni relative al limite della prevalenza in quanto il fondo del pozzo è stato raggiunto a quota -6,20 m dal piano di calpestio, ampiamente entro i previsti margini minimi della portata della pompa di 0,5 lt/sec a 8,9 m di dislivello.

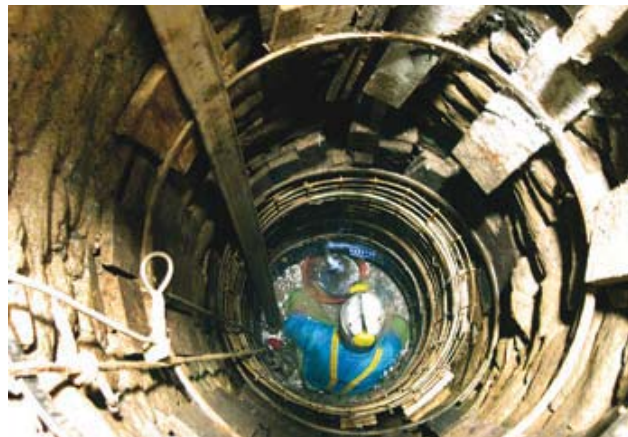
Fig. 5 - Operazioni di scavo a metà pozzo con la pompa a immersione in funzione. Si notano le dimensioni molto ridotte del vano (foto R. Bixio).

Risolto il problema del flusso idrico, si presentavano due ordini di difficoltà: la prima relativa al fatto che lo spazio di lavoro all'interno del pozzo era davvero esiguo. Infatti, il diametro della canna, di appena 75 cm (85 cm verso il fondo), corrispondente a un'area di circa 0,45 m<sup>2</sup>, consentiva manovre molto limitate, a un solo addetto che doveva operare con un secchio (per il recupero del materiale scavato) letteralmente "tra i piedi", convivendo con una pompa in continuo esercizio, relativa tubatura, cavo di alimentazione (stagno), corde di manovra e di sicurezza (fig. 5).

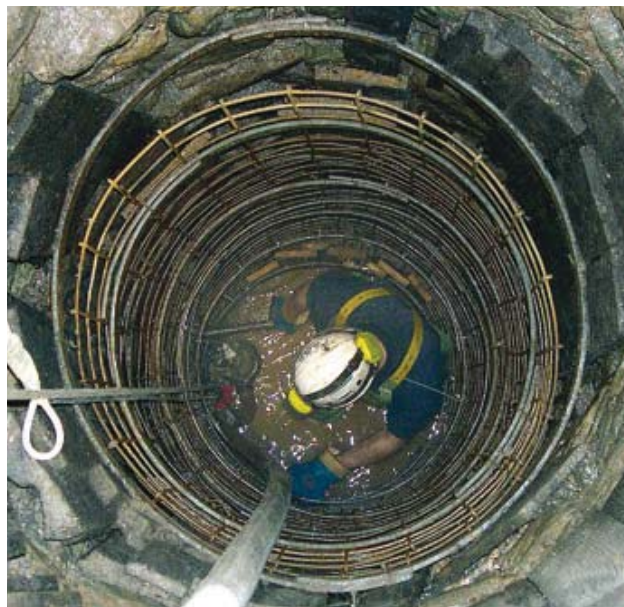
Fig. 8 - Ogni modulo, una volta posizionato, veniva bloccato con una o più centine metalliche (foto R. Bixio).

Per ulteriore precauzione, ciascun modulo, una volta posizionato, veniva bloccato con una o più centine metalliche suddivise in due semicerchi (per poterli calare nella canna), imbullonati e, dove necessario, inzeppati con cunei di legno, e infine connessi al modulo soprastante (fig. 8).

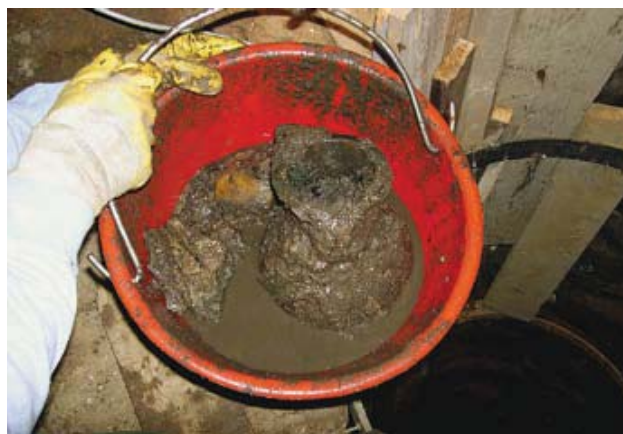
Fig. 10 - Recupero di una delle brocche in bronzo (foto R. Bixio).

Fig. 10 - Recovery of one of the pitchers in bronze (photo R. Bixio).

A m -5,20, il taglio I del 2005, molto scuro e a forte componente organica, restituiva, oltre ad anfore, ceramica comune e Terra Sigillata italica, in associazione con una moneta di Gallieno, una immanicatura lignea e un gruppo di recipienti da mensa in bronzo, tra cui due brocche databili tra il I e il II secolo (figg. 10 e 11), e una bottiglia a corpo carenato in lamine di lega in bronzo lavorate a martellatura a freddo, assimilabile ad una variante del tipo *blechkanne*, riferibile al periodo tra la fine del III e l'inizio del IV secolo (CASTOLDI, 2002). Dal II taglio proveniva un'*applique* con Dioniso bambino pertinente ad un tipo di situla diffusa nella Cisalpina nel III secolo (BULGARELLI & PANIZZOLI, 2010).

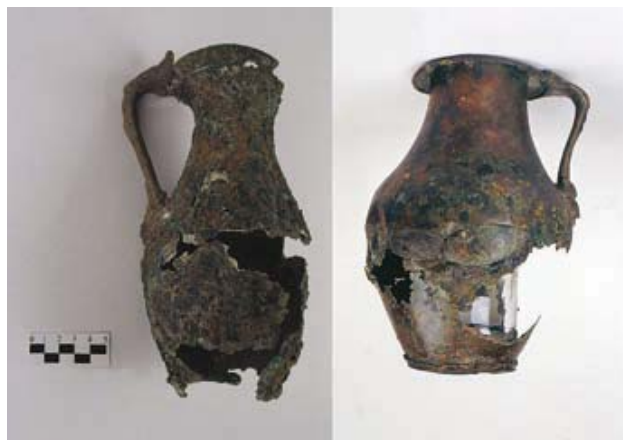
Fig. 11 - Brocche in bronzo, I-II secolo (archivio Soprintendenza per i Beni Archeologici della Liguria).

Fig. 11 - Pitchers in bronze, I-II century (archive Soprintendenza per i Beni Archeologici della Liguria).

Eccezionale appare il rinvenimento in ambiente bagnato di recipienti in bronzo di età medioimperiale nella Liguria costiera, e considerevole la presenza della bottiglia realizzata con più lamine modellate a martello, che trova riferimento nell'Italia nord settentrionale, nella fascia prealpina e in Pannonia coprendo un arco cronologico molto ampio che giunge sino al tardoantico.
