# *L'habitat rupestre in Molise: il caso di Pietra Martino a Salcito (Campobasso, Molise)\**

### **THE RUPESTRIAN HABITAT IN MOLISE: THE CASE OF PIETRA MARTINO IN SALCITO (CAMPOBASSO, MOLISE - ITALY)**

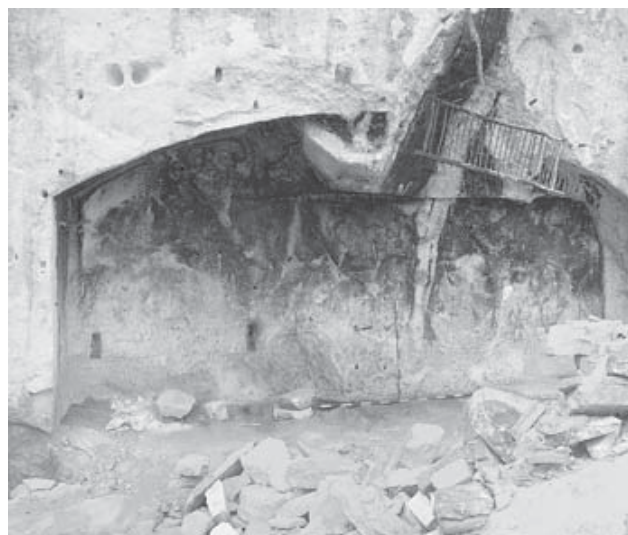
Fig. 6 - Ambiente C, il camino (foto S. D'Amico).

Fig. 6 - Room C, the fireplace (photo S. D'Amico).

sentiti diversi fori circolari riconducibili forse a pali che sorreggevano una copertura. La superficie interna di entrambe le vasche era rivestita da uno strato di malta idraulica di cui rimangono poche tracce (fig. 9). Molto probabilmente si tratta di un impianto utilizzato per la produzione dell'olio o del vino (EBANISTA, 2011, p. 75), anche se non va esclusa del tutto la possibilità di un collegamento con la lavorazione del latte. Quest'ultima ipotesi potrebbe essere avvalorata dalla presenza di stalle e dalla gabbia lignea per l'affumicamento dei formaggi esistente nel camino (fig. 6).

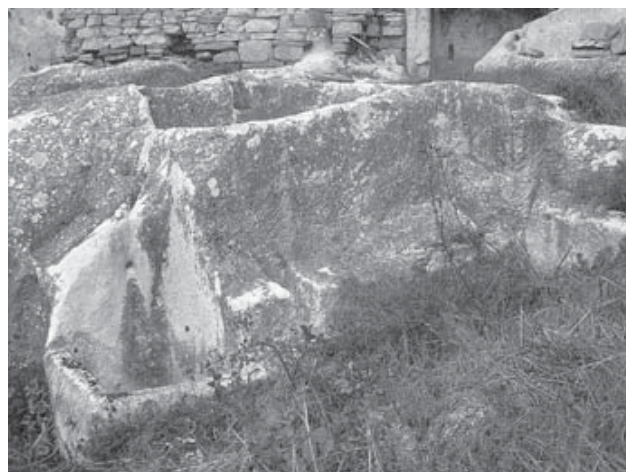
Fig. 9 - Ambiente F, le vasche (foto S. D'Amico).

Fig. 9 - Courtyard F, the tanks (photo S. D'Amico).

A sud, nel cortile antistante l'abitazione (fig. 3: F), sono state realizzate due vasche quadrangolari (fig. 8 nn. 340, 350): scavate su piani sfalsati in un unico blocco di pietra e comunicanti grazie ad un sistema di canalizzazione. Lungo il perimetro della vasca superiore (fig. 8 n. 340), al cui interno è stata incisa la data 1866, sono pre-
