# *La fossa del Castello di San Giorgio e i sotterranei allagati di Palazzo Ducale (Mantova, Italia)*

*Il contributo presenta i risultati di uno studio condotto dalla dott.ssa Paola Bettoni per la tesi di Laurea Specialistica in Architettura dal titolo "Palazzo Ducale e le sue acque: storia, ricerca e manutenzione del fossato del Castello di San Giorgio e dei locali ipogei di Corte Nuova" presso il Politecnico di Milano, nell'anno 2011/2012. La ricerca è stata effettuata al fine di poter eseguire una corretta manutenzione ordinaria del sistema idraulico del fossato attorno al Castello di San Giorgio. Ciò ha comportato lo studio della storia del suo funzionamento e manutenzione nonché la riscoperta dei locali ipogei ad esso direttamente collegati e sottostanti l'adiacente Palazzo definito Corte Nuova. Questi diversi immobili fanno parte dell'ampio Palazzo Ducale di Mantova e il loro intimo legame fisico con l'acqua ha fatto sorgere numerose domande sulla loro nascita, conformazione ed evoluzione nei secoli, a cui si è cercato di dare una risposta.*

### **THE MOAT OF THE ST. GEORGE'S CASTLE AND THE FLOODED HYPOGEA OF THE DUCAL PALACE (MANTOVA, ITALY)**

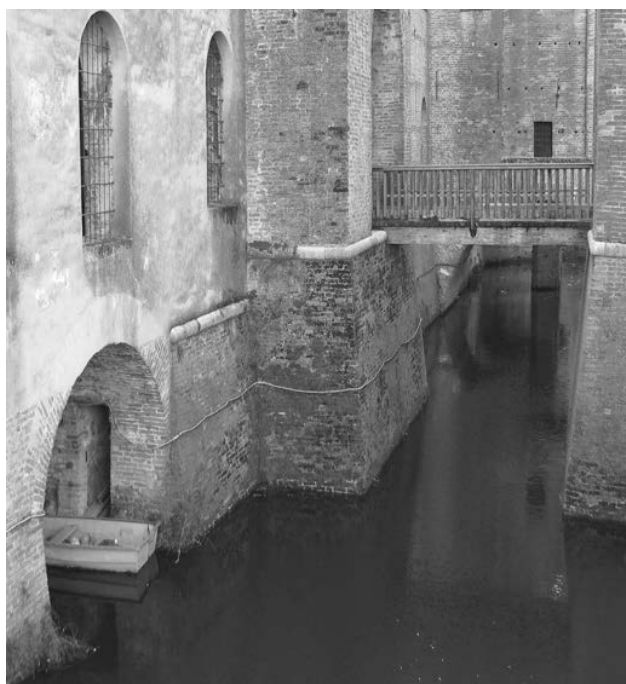
Fig. 4 - Veduta del fossato tra il Castello di San Giorgio e Corte Nuova (foto degli autori).

Fig. 4 - View of the moat between the St. George's Castle and New Court (photos of the authors).

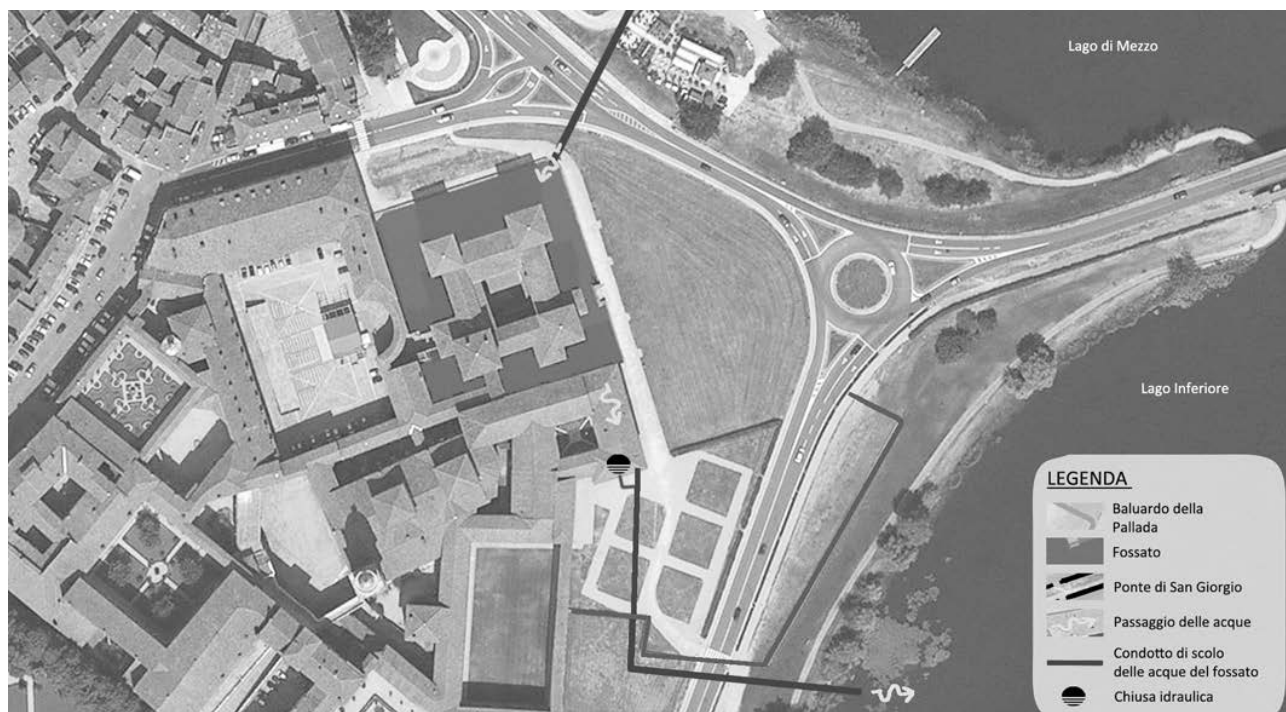
Fig. 8 - Veduta dall'alto del Palazzo Ducale e dei laghi. È evidenziato lo schema idraulico del 1994 che immette acqua dal lago Superiore nel fossato e la scarica nel lago Inferiore a sud dello stesso (foto degli autori).

Fig. 8 - View from above of the Ducal Palace and of the lakes. It's highlighted the hydraulic scheme of 1994 which leads water from upper Lake into the moat and releases in the lower Lake to the south of the same (photos of the authors).

acque tramite una tubazione sotterranea che dal lago Superiore porta l'acqua al Lago Inferiore passando per le fosse del Castello sfruttando il dislivello di circa 4 m esistente tra i due laghi per favorirne un buon naturale ricircolo delle acque a caduta. Il sistema, regolato da chiuse, serve a prosciugare le fosse in modo da favorire la manutenzione ed evitare rigurgiti a fronte di eventuali innalzamenti del livello del Lago Inferiore.

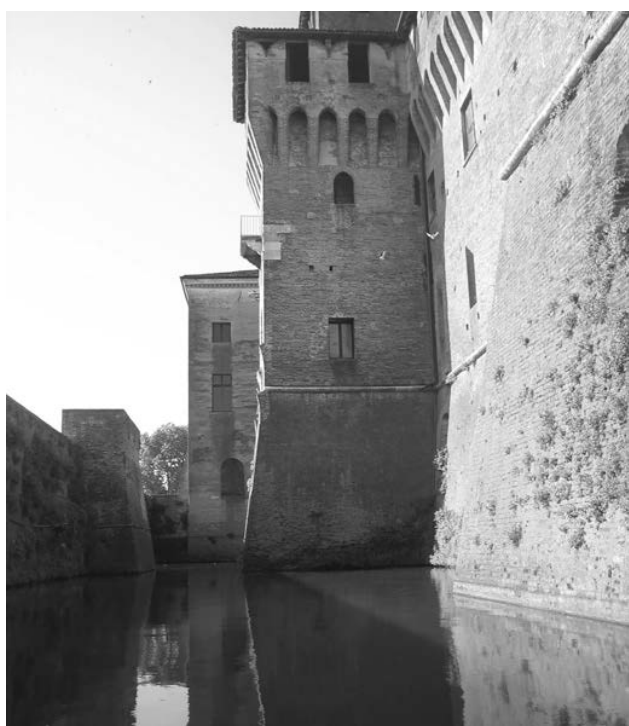
Fig. 15 - Veduta del fossato del Castello di San Giorgio (foto Bettoni P.).

Fig. 15 - View of the ditch of the San Giorgio Castle (photo Bettoni P.).

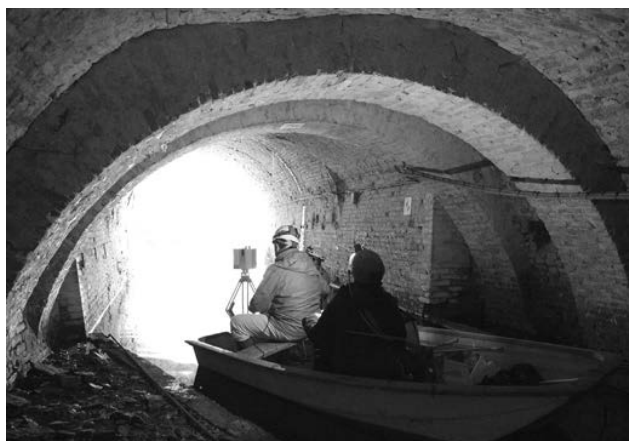
Fig. 17 - Interno sala S01 - fase di rilievo con Laser Scanner 3D (foto Taffurelli L.).

Fig. 20 - Inside room S01 - phase of relief by Laser Scanner 3D (photo Taffurelli L.).

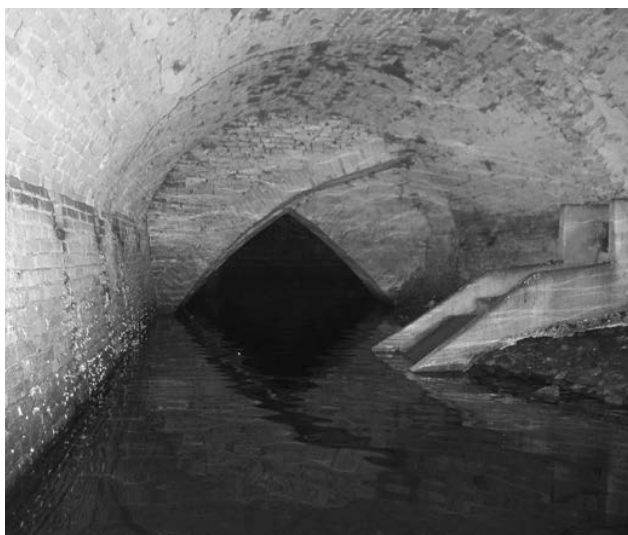
Fig. 18 – Interno sala S09 (foto Bettoni P.).  
Fig. 18 – Inside room S09 (photo Bettoni P.).

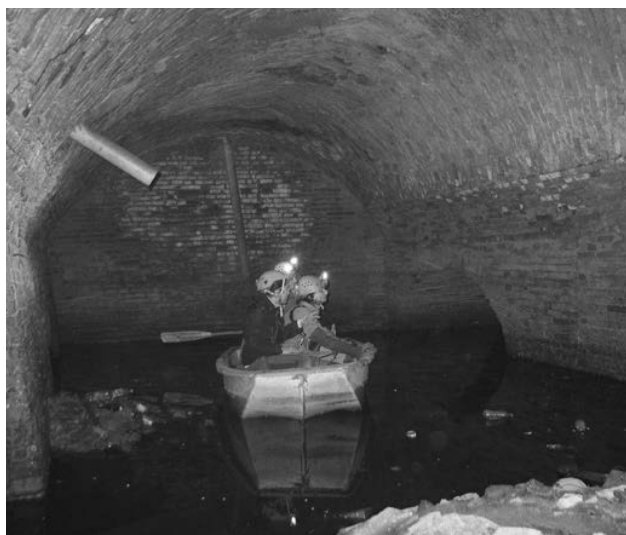
Fig. 19 – Interno sala S12 – prima esplorazione (foto Borghesan A.).  
Fig. 19 – Inside room S12 - first exploration (photo Borghesan A.).
