# L'Acquedotto di S. Lucia a Urbino: nuove scoperte (Marche, Italia)

The Aqueduct of S. Lucia in Urbino: New Discoveries

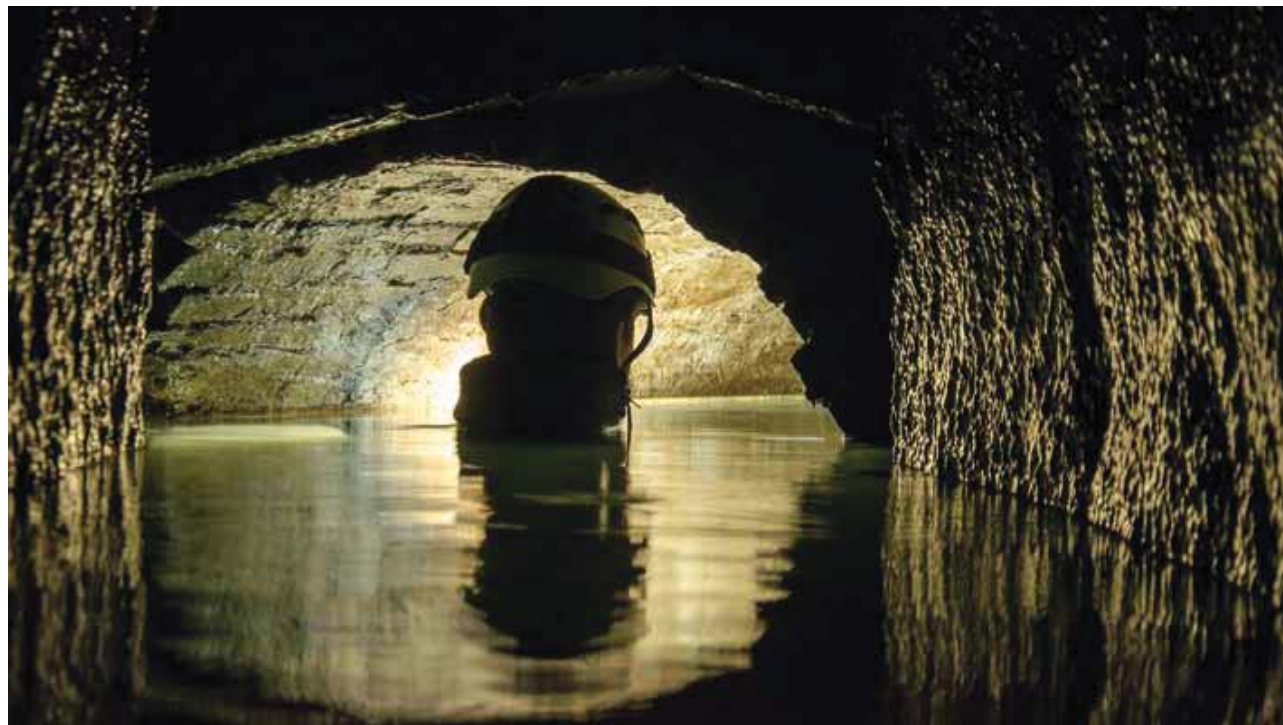
Fig. 2 - Volta in mattoni realizzata fra il 1879 e il 1880 (foto S. Diakatos).  
Fig. 2 - Brick vault built between 1879 and 1880 (photo S. Diakatos).

Nel progetto del Dionigi si legge l’espressione: “*archivolto sesto rivenato*”, definizione singolare, quanto inusitata tuttavia, continuando a leggere si capisce chiaramente cosa prevedesse l’azione di ristrutturazione, si parla infatti di “*rimozione delle macerie che devono poi transitarsi (...) sopra l’estradosso*”, anche nel documento comunale del 1874 si legge: “*materia tagliata e da disporsi sopra l’estradosso del condotto*”. Proprio a partire dall’estremità meridionale dell’acquedotto, cioè lì dove il cunicolo entra nell’orto degli Scalzi e inizia a piegare verso nord-ovest, si può riscontrare esattamente quanto scritto nei succitati documenti (fig. 2). In quelle zone ove è presente del “*tuf*o

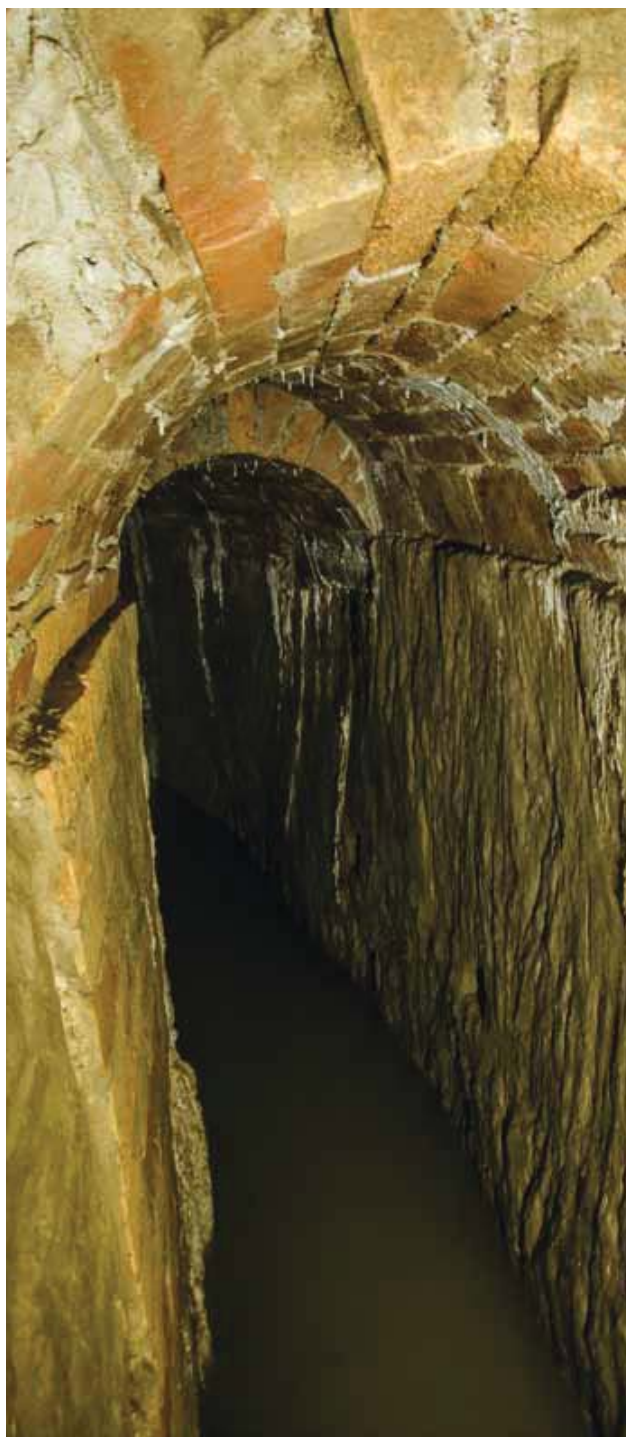
Fig. 3 - Volta in mattoni realizzata fra il 1879 e il 1880 (foto S. Diakatos).

Fig. 3 - Brick vault built between 1879 and 1880 (photo S. Diakatos).

*duro e compatto*”, si provvide solo a rivestire il soffitto, impostando le volte su piedritti ricavati nella stessa roccia del condotto (fig. 3). Come è previsto anche nel progetto, qui è presente l'iscrizione che commemora l'apertura di questo tratto di acquedotto (Betti, Sacchi, Venturini, op. cit.).

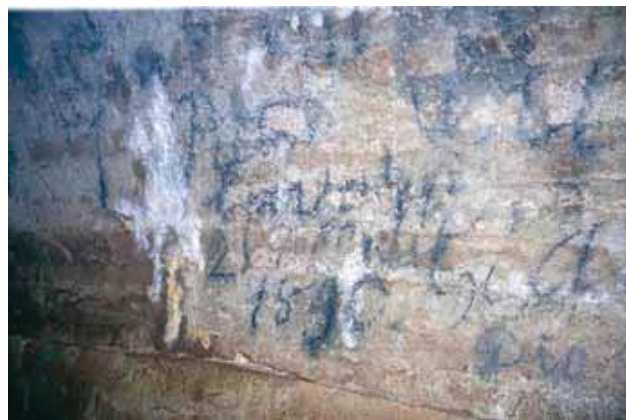
Fig. 4 - Scaturigine "Spiraglio", lista di materiali da lavoro, riferibile al 1880 (foto F. Venturini).

*Fig. 4 - Wellspring "Spiraglio" (chink) a list of materials used during the work in 1880 (photo F. Venturini).*

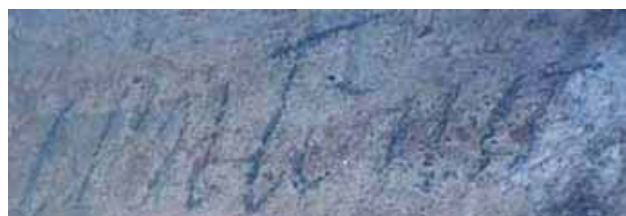
Fig. 5 - Scaturigine Spiraglio, particolare della stessa iscrizione: si legge la parola "centina" (foto F. Venturini).

*Fig. 5 - Wellspring "Spiraglio" (chink) a part of the same inscription: it's clearly legible the word "centina" (rib) (photo F. Venturini).*

potrebbero riguardare, sia la quantità che il costo dei medesimi. Ad un certo punto si legge: "centine/a" (fig. 5), affiancata da una cifra. Nella stessa iscrizione, nella parte alta, sembrerebbe esserci una data, anche questa di non facile lettura, ma che tuttavia potrebbe essere interpretata come 1840 o 1880. Visto che il progetto del Menini è del 1841 l'ipotesi preferibile parrebbe la seconda.

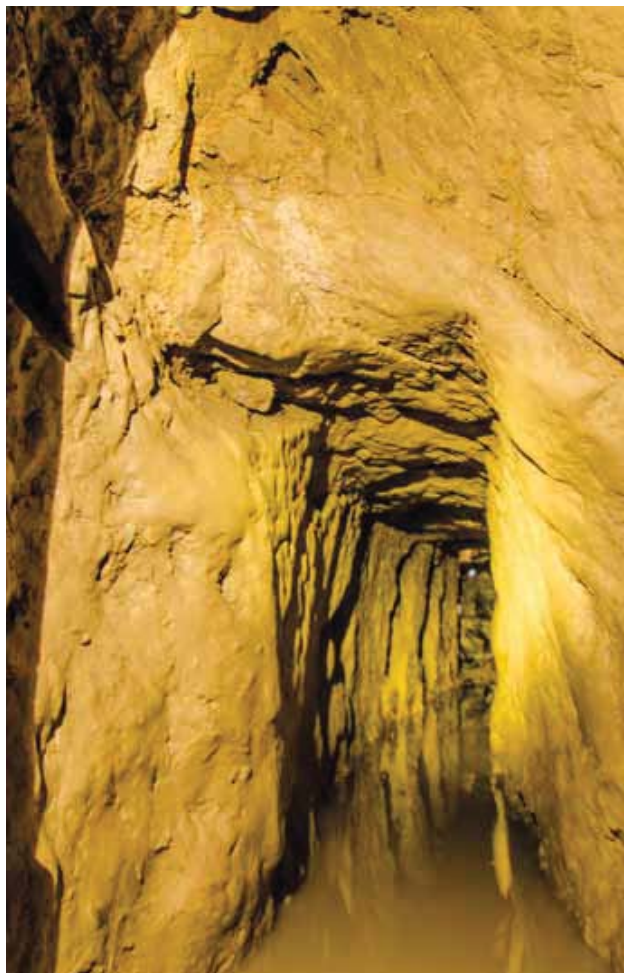
Fig. 6 - Il condotto romano (foto S. Diakatos).

*Fig. 6 - The Roman tunnel (photo S. Diakatos).*

La "scaturigine trasversale" è a tutt'oggi pavimentata in laterizio, ed ha uno *specus* di circa 1 metro, sezione sub rettangolare (fig. 6). L'attività di pulitura del condotto, protrattasi nel corso degli ultimi tre anni, ha permesso di individuare all'estremità me-
