Le miniere dimenticate della Majella: ricerca storica e studio della galleria di Torretta

Forgotten mines of mount Majella: historical research and study of Torretta's tunnel

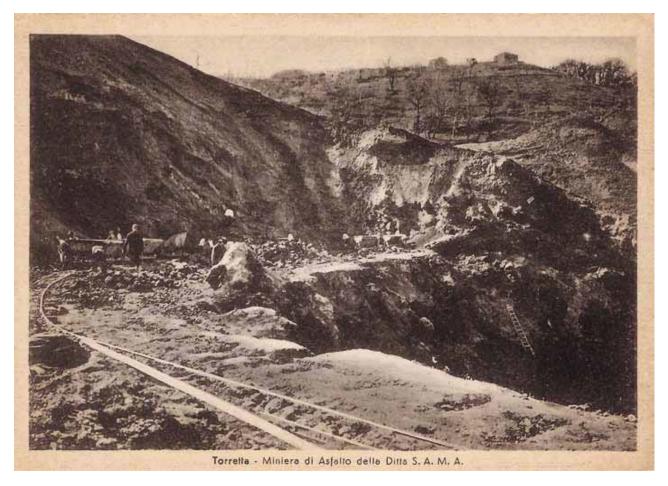
Fig. 1 - Miniera di Torretta al tempo della S.A.M.A. (Archivio Mino Gelsomoro, Scafa).

Fig. 1 - Torretta mine at the time of S.A.M.A. (Mino Gelsomoro's archive, Scafa).

lone, Foce-Valle Romana, Fonticelli, S. Spirito, Cese, Piano Monaci, Crocifisso, Pignatara, Vaccareccia, Cusano, S. Giorgio), e nonostante il suo piccolo sviluppo, la galleria di Torretta rappresenta un caso emblematico per le difficoltà sia nel ricostruire la sua storia nei vari passaggi societari, sia per quelle esplorative, a causa dei danni alla struttura sotterranea conseguenti la prolungata mancanza di manutenzione (fig. 1).

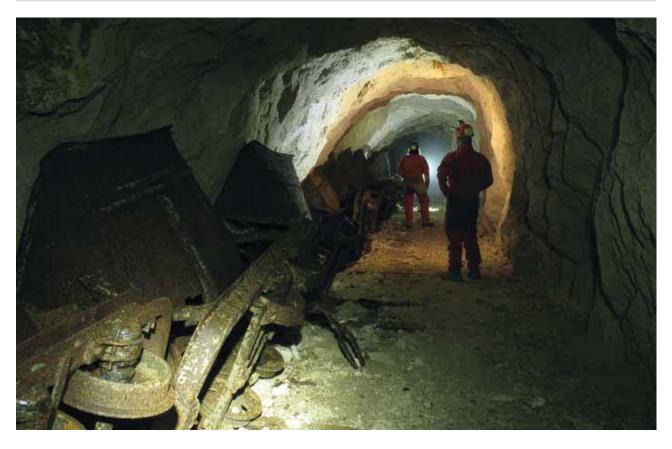
Fig. 3 - I carrelli abbandonati vicino l'ingresso (foto E. Orsini). Fig. 3 - Abandoned carts near the entrance (photo E. Orsini).

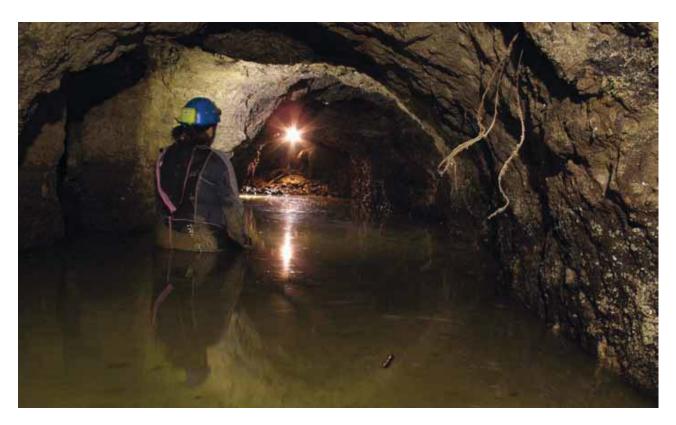
Fig. 4 - Il tratto allagato (foto E. Orsini). Fig. 4 - The flooded path (photo E. Orsini).

Il primo tratto della galleria è in buono stato di conservazione grazie alla presenza di rocce compatte ed è costituito da un tracciato rettilineo, lungo 200 m, orientato verso W-SW. Il tunnel termina con un rialzo realizzato in pietre a secco, su cui si riversa del materiale terroso in frana, proveniente dall'alto. Questo lascia supporre che lo scavo della galleria in quella direzione sia stato abbandonato a causa di cedimenti strutturali. Da qui la cavità procede sul lato sinistro dello sbarramento con un ramo cieco che conduce ai resti di una vecchia tramoggia. L'integrità strutturale del tratto rettilineo è messa ancor più in risalto dalla presenza del binario di carreggio nella sua interezza e di numerosi carrelli in sosta su di esso. Il binario si perde poi sotto un cumulo di materiale argilloso poco prima della vecchia tramoggia (fig.3). A pochi metri dalla barriera di pietre a secco, sulla parete destra del ramo cieco si apre una strettoia da cui si sviluppa un percorso più difficoltoso che segna il cambiamento morfologico della cavità. Infatti, in questo settore la massa rocciosa, in precedenza compatta, presenta intercalazioni di argilla e di roccia bituminosa, caratterizzate da un maggior grado di friabilità, che ne compromettono notevolmente la stabilità. Si sussegue una serie di piccole camere di crollo, separate da brevi strettoie (è stato necessario riaprirne una, richiusasi a seguito degli eventi sismici del 2016). Nel prosieguo, i distacchi della volta costringono ad abbandonare il piano di calpestio originale ed a salire leggermente di quota, procedendo per circa 40 m in direzione SW. Nell'ultimo di questi vani, poco prima della sua appendice finale, sulla destra si apre l'imbocco di un'ulteriore galleria che si inoltra con direzione NW, dunque ortogonale alla precedente. La sezione è finalmente regolare e sul fondo, sebbene invaso da acqua e fango, si ritrova il binario. Dopo circa 20 m la galleria curva nuovamente bruscamente verso SW, quasi recuperando la direzione del tratto rettilineo iniziale. La seguenza fa pensare che la galleria intermedia, di conformazione irregolare, sia stata concepita in un secondo tempo per creare un by-pass all'interruzione provocata dalla frana, giustificando in tal modo la differenza di circa 100 m, prima citata, rispetto alla descrizione originale (fig. 4).

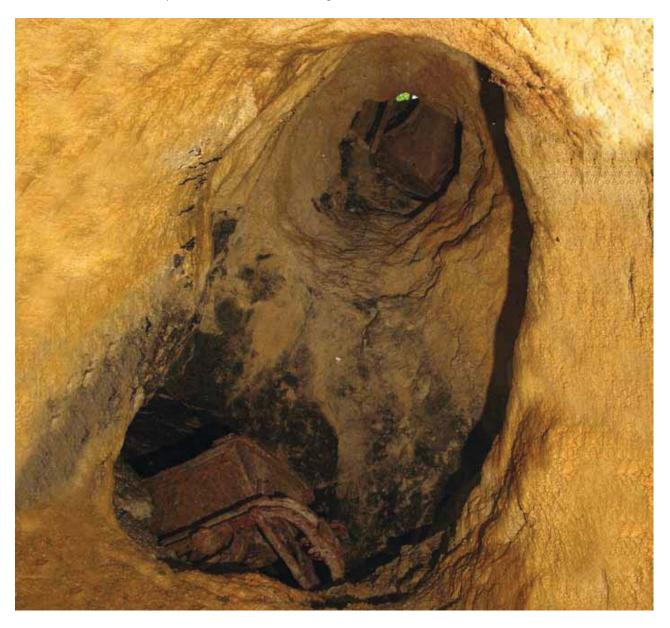
Fig. 5 - Il pozzo. È possibile notare il carrello pericolosamente incastrato all'imbocco (foto E. Orsini). Fig. 5 - The well. It is possible to see the cart that is dangerously stuck on the top (photo E. Orsini).

Sul vertice della seconda curva, alla fine del tratto allagato, una breve diramazione conduce alla base di un pozzo, alto circa 15 metri, in diretta comunicazione con l'esterno. Lo stesso pozzo era già stato localizzato durante una battuta esterna ma, in considerazione della pericolosità dell'imbocco, si era provveduto

ad effettuare una semplice video-ispezione che aveva comunque permesso di individuare gli ambienti sottostanti, raggiunti successivamente dall'ingresso basso. A sinistra del pozzo si apre una galleria ascendente (ostruita da grossi massi di crollo trattenuti da sbarre di ferro di contenimento) ed un ulteriore tratto semi allagato, anche questo caratterizzato da numerosi segnali di instabilità strutturale. In quest'ultimo tratto sono presenti due stanzette perfettamente squadrate e realizzate con conci di pietra (fig. 5).

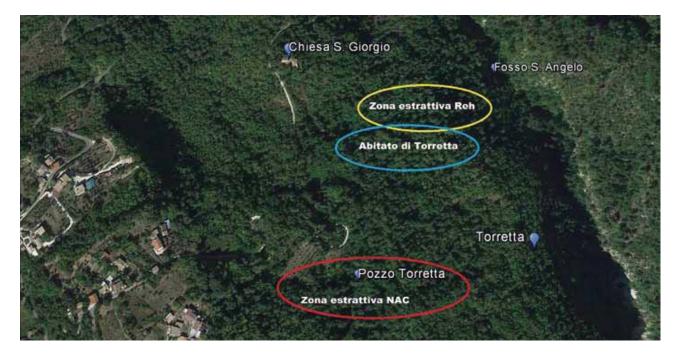
Fig. 6 - Veduta aerea dell'area S. Giorgio - Torretta. Fig. 6 - Aerial photograph of S. Giorgio - Torretta area.

La galleria di Torretta riassume tutti questi fattori. Le ricognizioni di superficie si sono trasformate in vere e proprie battute esplorative, vista l'imponente vegetazione cresciuta in 50 anni e più di abbandono, visibile anche dalla foto aerea. In tali condizioni le vie di transito, le cave e gli accumuli di rocce di scarto sono appena intuibili nelle discontinuità della superficie. Il ritrovamento nella boscaglia di oggetti ferrosi quali rotaie, carrelli, cavi d'acciaio, catene, oltre a basamenti in pietra, strutture di forma regolare o depressioni del terreno, molto spesso apre la strada a nuovi interrogativi, invece di sciogliere i precedenti. La comprensione (o meglio il tentativo di comprendere) il quadro completo, ha richiesto un'assidua frequentazione degli archivi storici, a cui è stato necessario affiancare la ricerca e il consulto delle fonti orali, integrandole con la conoscenza del territorio, anche attraverso l'utilizzo di immagini aeree, di tracce GPS, di rilievi topografici, a cui ha fatto necessariamente e utilmente seguito una costante rielaborazione a tavolino delle teorie che venivano progressivamente sviluppate (fig. 6).

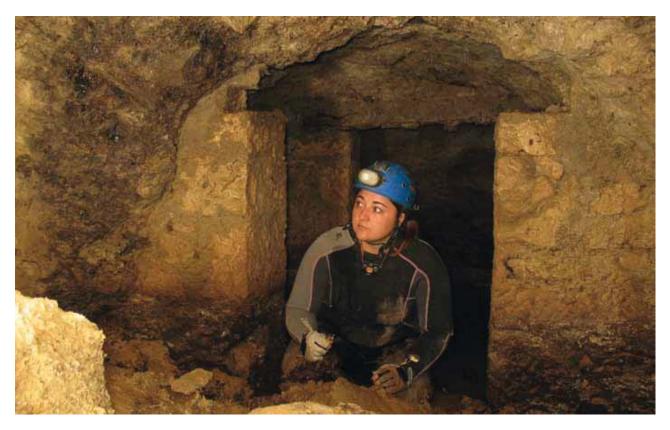
Fig. 7 - La porta di una stanza nel tratto crollato (foto E. Orsini). Fig. 7 - The door of a room in the collapsed area (photo E. Orsini).

dall'alto: il pozzo, ancora oggi beante, e la tramoggia, in corrispondenza della quale, in superficie, è stata localizzata un'evidente depressione del suolo. Infine il ramo più a ovest sembrerebbe più recente. In effetti la realizzazione di vere e proprie camere squadrate, con pareti rivestite di conci di pietra, sembrano confermare una concezione più moderna della miniera. Dunque, queste opere potrebbero corrispondere allo scavo esplorativo indicato nel 1938 per la riattivazione di vecchi cantieri abbandonati (fig. 7).
