Le gallerie di esaurimento del lago residuo “C” del Vajont (Friuli-Venezia Giulia)

The emptying tunnels of the residual lake “C” of the Vajont (Friuli-Venezia Giulia, Italy)

Daniele Davolio¹, Alessandra Zecchin¹, Elvis Del Tedesco²

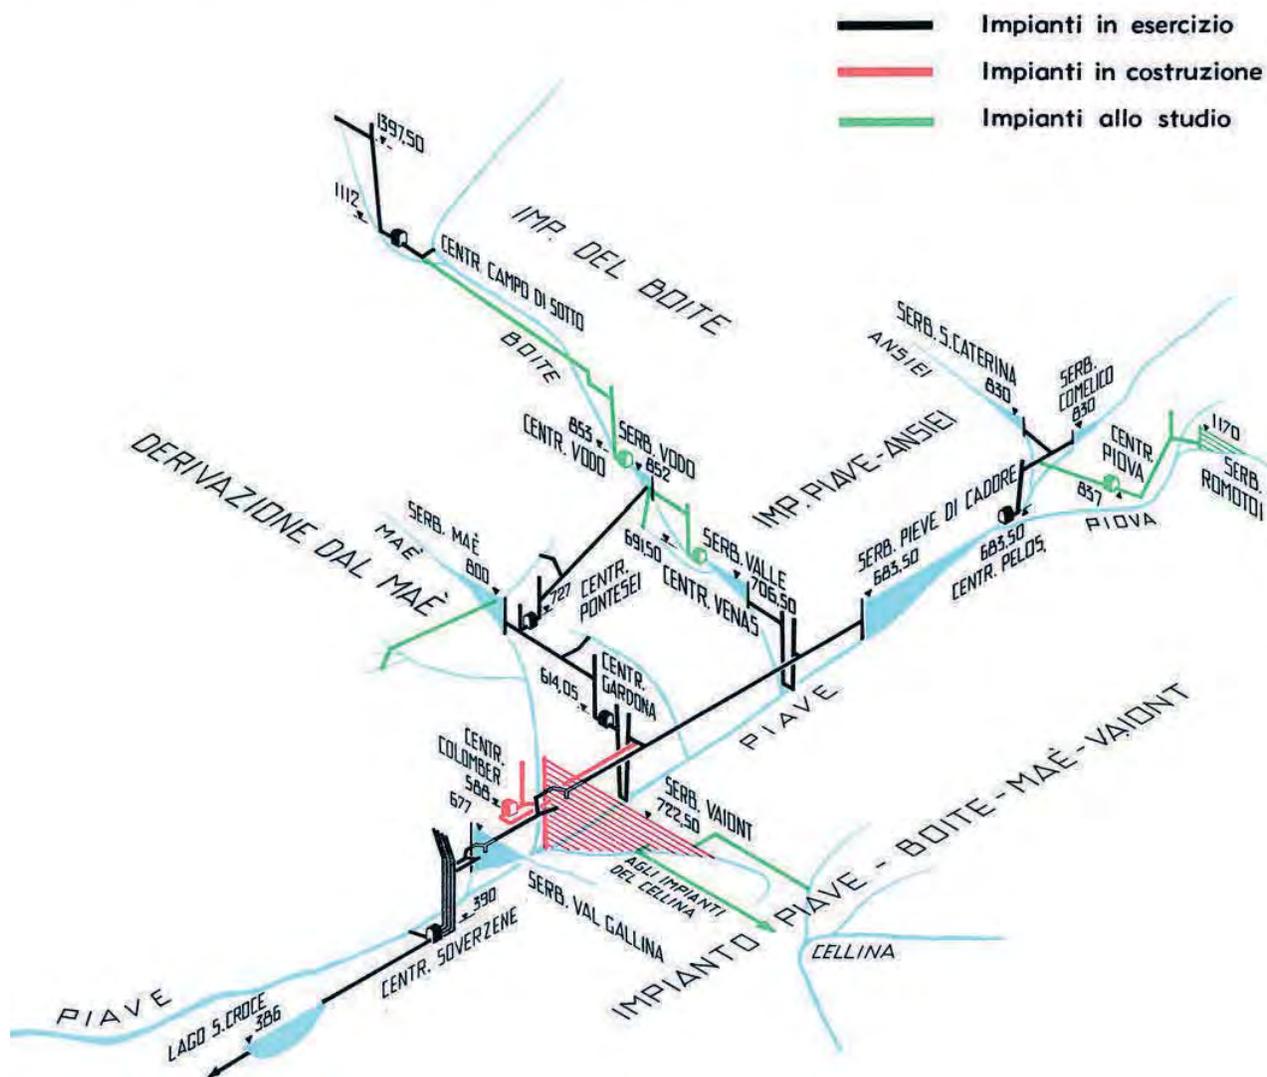
PROFILO ALTIMETRICO DEGLI IMPIANTI

Fig. 1 – Rappresentazione grafica del sistema idraulico del “Grande Vajont” (foto archivio Progetto Dighe).

Fig. 1 – Graphic representation of the “Grande Vajont” hydraulic system (photo Progetto Dighe archive).

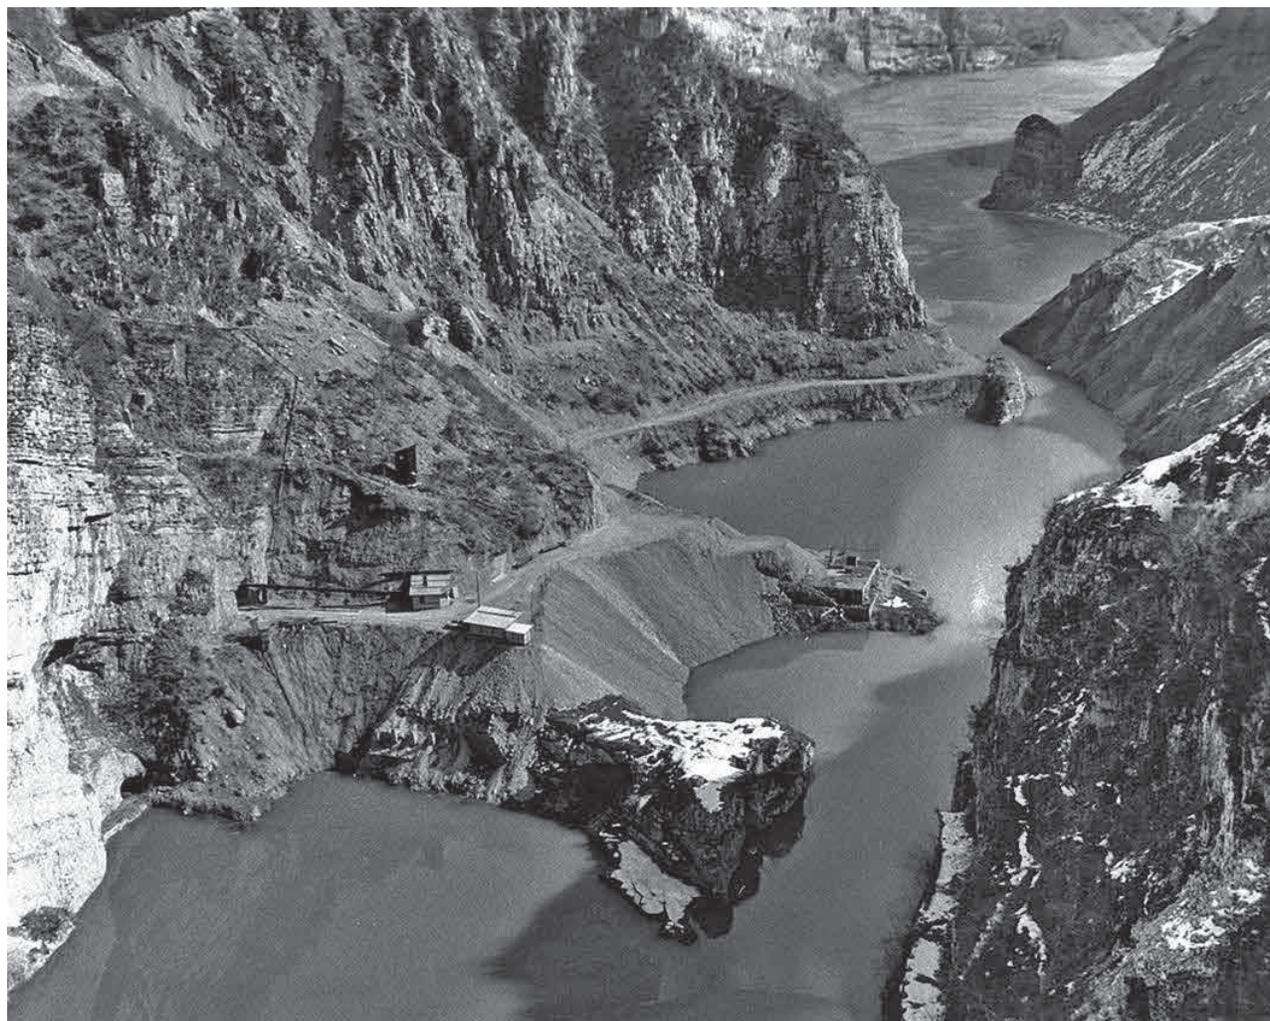
Fig. 3 – Le finestre di scavo della galleria di sorpasso frana, si nota il lago già parzialmente invasato (foto archivio Progetto Dighe, per gentile concessione di Piergiorgio Monti, titolare ex ditta Monti).

Fig. 3 – The excavation windows of the overflow tunnel, we can see the lake partially filled (photo Progetto Dighe archive, courtesy of Piergiorgio Monti, owner of the former company Monti).

galleria di sorpasso di un'eventuale frana che avrebbe tagliato in due l'intero lago (fig. 3). I lavori di scavo ebbero inizio nel febbraio del 1961 e terminarono il 5 ottobre dello stesso anno, ed alla realizzazione di questo *by-pass* per ridurre i tempi lavorarono contemporaneamente le imprese Monti di Auronzo e Zadra, con tecniche *decauville* per quest'ultima, e con pale caricatrici cingolate a ribaltamento posteriore e *dumper* gommati a guida reversibile per la Monti. La costruzione della galleria prevedeva un imbocco posto a circa metà lago, appena al di fuori della zona della frana individuata da Müller presso i Mulini delle Spesse, alla quota di 624 m s.l.m. ed uno sbocco poco a monte rispetto alla diga posizionata all'incirca sopra la galleria di immissione da Pieve di Cadore, a quota 613 m s.l.m. La galleria venne così realizzata sul versante solido di destra della valle, con un diametro di 4,5 m

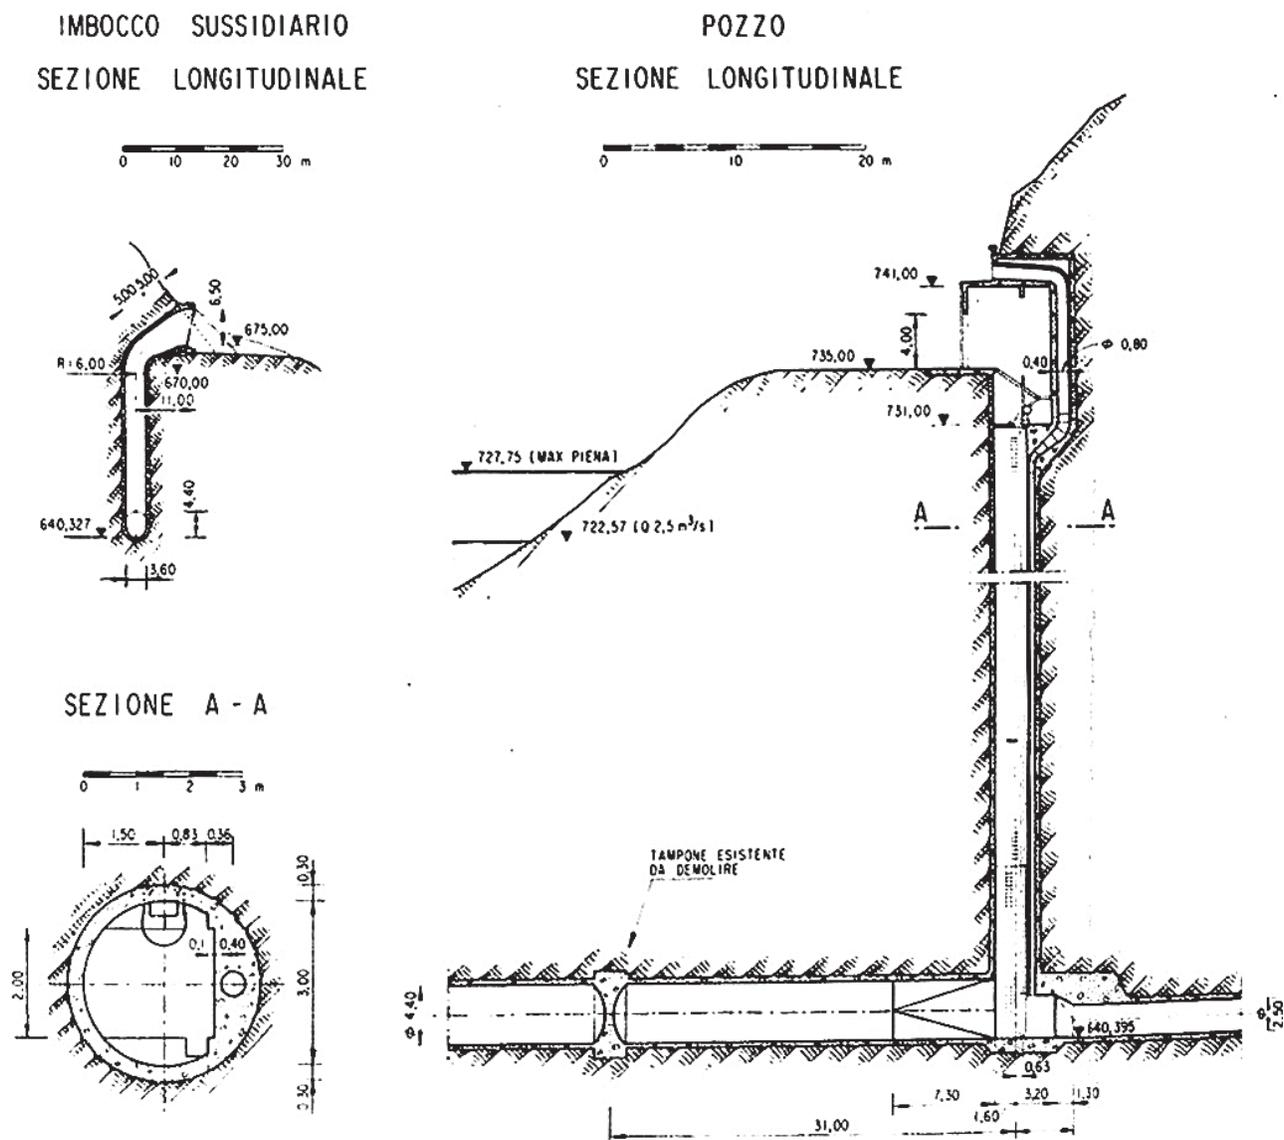
Fig. 7 – Sezione del pozzo-paratoia e dell'imbocco ausiliario della galleria di scarico di quota 640 m s.l.m. (archivio Progetto Dighe).

Fig. 7 – Section of the well-gate and the auxiliary entrance of the discharge tunnel of 640 m a.s.l. (Progetto Dighe archive).

Il pozzo paratoia, del diametro di 2,5 m per 90 di altezza (fig. 7), è ancora oggi collegato verticalmente con il locale esterno di azionamento della paratoia, ed è dotato di aeroforo e di scalette di accesso alla base, dove è presente appunto la paratoia che regola la por-

tata dello scarico da quota 640 m s.l.m. Tra l'imbocco ed il pozzo della paratoia la SADE aveva inoltre già realizzato uno scarico sussidiario ancora oggi presente (sezione in fig. 7), con soglia di imbocco a quota 675 m s.l.m. Lo scarico sussidiario, utile in caso di ostruzione da detriti dell'imbocco a quota 640 m s.l.m., consiste in un grande imbocco da 6,5 m di altezza che, con un raccordo a pipa, si collega ad un pozzo verticale da 30 m e 3,6 m di diametro che intercetta il sottostante tunnel di scarico. Anche il tratto di galleria di scarico tra l'imbocco e lo scarico sussidiario fu realizzato con un diametro di 3,6 m, mentre il tratto dallo scarico sussidiario stesso sino poco oltre il pozzo-paratoia fu realizzato con un diametro di 4,4 m.

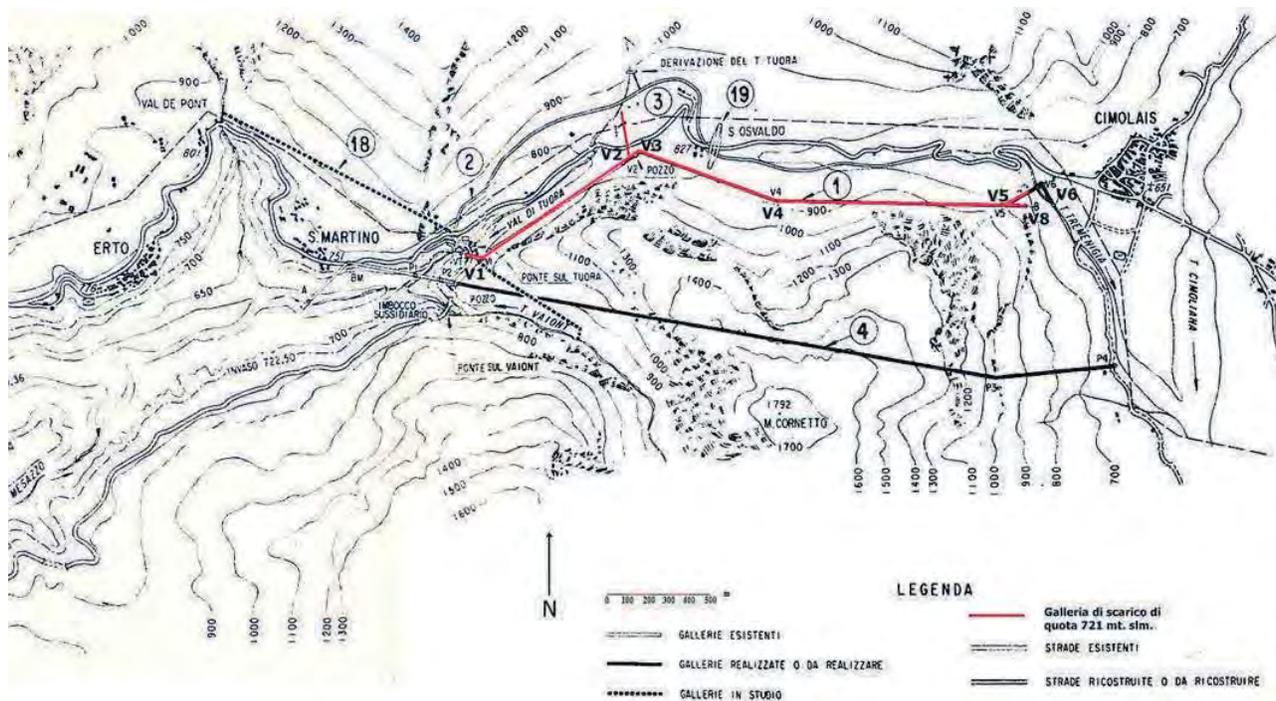
Fig. 8 – Planimetria ENEL dello stato delle gallerie di scarico orientali ad inizio del 1964; evidenziato in rosso il tunnel di quota 721 m s.l.m. esplorato (archivio Progetto Dighe).

Fig. 8 – ENEL plan of the status of the eastern tunnels at the beginning of 1964; highlighted in red the tunnel of 721 m a.s.l. explored (Progetto Dighe archive).

Al momento del disastro del 1963 le due gallerie erano state realizzate solo in parte (fig. 8): la prima giungeva sino all'inizio della Val Tuora verso il passo San Osvaldo, con una lunghezza totale di 991 m. La seconda terminava anch'essa incompleta sotto il Monte Cornetto, non essendo quindi al momento uti-

La prima ricognizione è avvenuta all'imbocco del tunnel di scarico (punto V1 di fig. 8), a quota di 721 m s.l.m., appena sopra a quel che rimane oggi del lago residuo. Come previsto, l'ingresso è stato trovato chiuso da un muro. Da due finestrelle di aerazione ricavate nella tamponatura si intravede all'interno l'originale cancello metallico che sbarrava inizialmente l'accesso alla galleria quando questa era ancora in esercizio.

Spostati oltre il passo Sant'Osvaldo, presso lo sbocco della galleria di scarico a quota 708 m s.l.m., posta sopra l'abitato di Cimolais (punto V6 di fig. 8), è stata raggiunta la base della condotta di scarico (fig. 9), risalendo con mute in neoprene il rio Tremeni-gia e la canaletta in cemento a tratti semi allagata, fin oltre il suo dissipatore. La condotta di scarico in ferro, che da fuori può sembrare una condotta forzata, è com-

Ritornati nella galleria artificiale all'interno del Monte Cornetto, è cominciata la lunga marcia all'interno del condotto, preventivando circa 45 minuti per percorrere i 2.200 m che separano l'entrata da un punto particolarmente significativo, ovvero la base del pozzo da 100 m posto sotto il passo San Osvaldo (punto V3 di fig. 8), dove ci si aspettava di trovare l'originale paratoia che regolava il deflusso delle acque proveniente dal lago residuo. Lungo il percorso si procede quindi costantemente in falso piano, con direzione 250° bussola, su fondo irregolare, in una ampia galleria, in media di circa 2,6 m di larghezza per 3 m di altezza, camminando spesso in lunghi tratti allagati con l'acqua che supera più volte i 20 cm di altezza. Ogni 100 m si incontrano sul pavimento delle piccole piastre metalliche cementate, utilizzate come appoggio per i capisaldi di misurazione del cantiere. Lo stillicidio è modesto e la volta della galleria è molto stabile (fig. 12), fatta eccezione per piccoli crolli di materiale poco coerente lungo qualche lente, comunque non preoccupanti. Dopo 25 minuti di marcia si giunge in un tratto di galleria rivestito in cemento (fig. 13), con sezione di 2 × 2,5 m, probabilmente posato per far fronte a tratti di roccia poco solida. Dopo altri 10 minuti di avanzamento la direzione varia leggermente verso destra per 270° bussola (punto V4 di fig. 8).

Giunti al punto V3 di fig. 8, il tunnel ripiega di 50° a sinistra: subito dopo si trova finalmente la sede che ospitava la paratoia (fig. 14), appena sotto il pozzo. La canna si perde a vista d'occhio in verticale verso l'alto (fig. 15): risulta rivestita con anelli in cemento del diametro interno di 2,5 m e dotata del classico tubo metallico che fungeva da sfiato dell'aeroforo della paratoia. Alla base dello stesso si trova qualche pezzo della vecchia paratoia, evidentemente tagliata successivamente a pezzi con il cannello. Il pozzo non dispone di scalette di risalita come nel caso del pozzo-paratoia del tunnel di esaurimento di quota 640 m s.l.m., quindi la manovra a mano della paratoia veniva fatta sicuramente dalla superficie tramite un lungo cavo di acciaio che arrivava fino alla base del pozzo, di cui se ne intravede sul fondo uno spezzone.

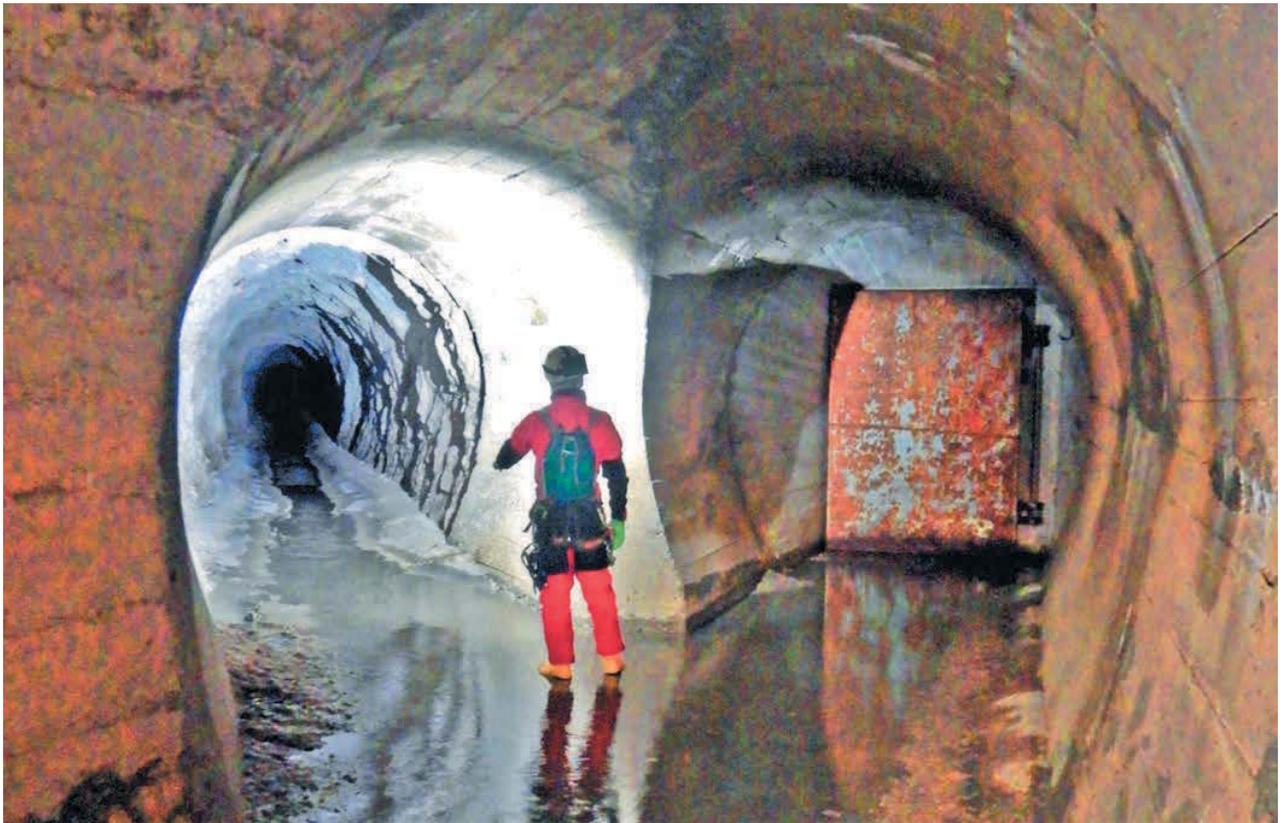
Fig. 19 – La prima finestra di scavo della galleria, oggi chiusa da una porta stagna (foto D. Davolio).

Fig. 19 – The first tunnel excavation window, today closed by a watertight door (photo D. Davolio).

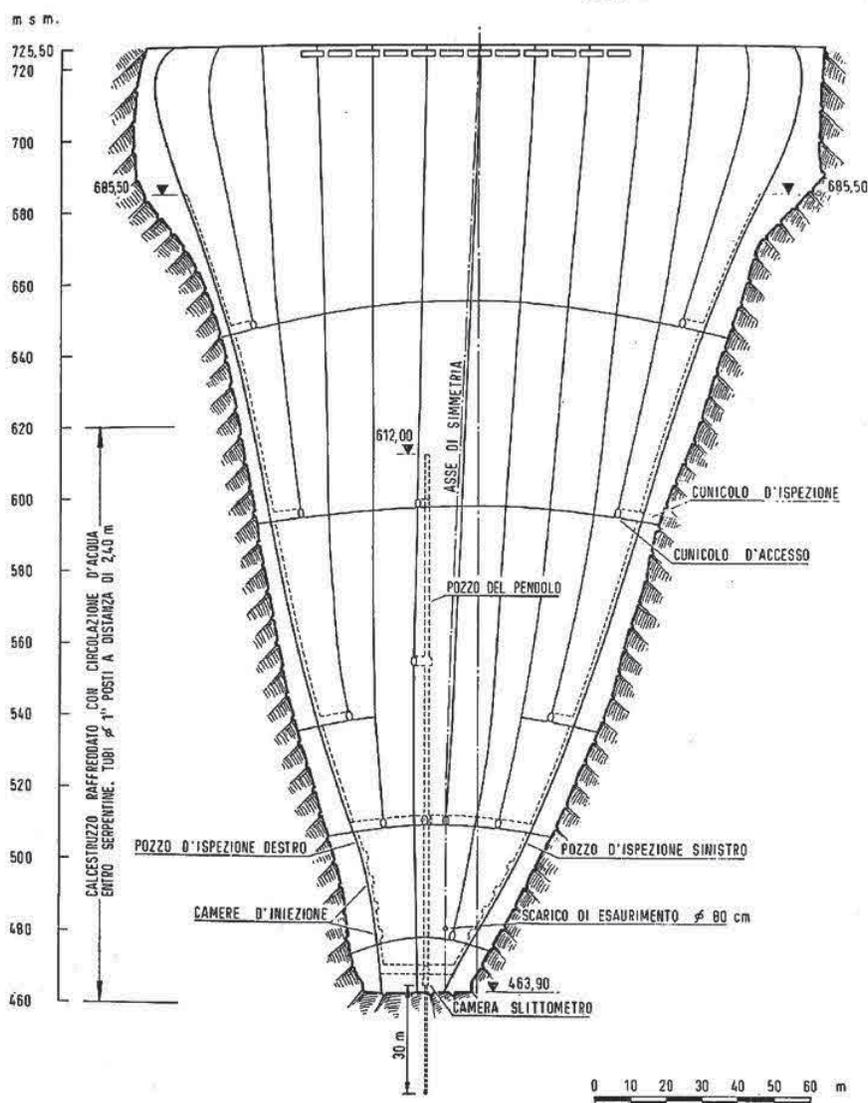
SVILUPPATA IN FIBRA MEDIA DELLA DIGA

ALTEZZA MAX DIGA	261,60 m
LUNGHEZZA CORONAMENTO	190,15 m
SPESSORE IN CHIAVE MAX A q 470	22,11 m
SPESSORE IN CHIAVE MIN A q 724,50	2,92 m

Fig. 21 – La sezione frontale della diga del Vajont, con i suoi cunicoli interni (archivio Progetto Dighe).

Fig. 21 – The front section of the Vajont dam, with its interior passages (Progetto Dighe archive).

Il corpo della grande diga custodisce ancora oggi al suo interno quasi 600 m di cunicoli e pozzi attrezzati con scalette, per ora non visitabili (fig. 21), mentre la montagna intorno alla diga ospita più di 4 km di tunnel di servizio scavati al suo interno (fig. 22). Queste affascinanti opere sono difficilmente visitabili se non durante uno dei "Percorsi della memoria" che si svolgono solitamente l'ultima domenica di settembre di ogni anno. Il percorso consentito agli escursionisti iscritti a questa marcia prevede la risalita di tutta la forra del Vajont (partenza da Longarone) lungo la strada di servizio dell'ENEL, la visita all'interno dell'ex centrale idroelettrica ipogea del Colomber, l'attraversamento della forra sul ponte-tubo di fronte alla diga (fig. 23), ed il rientro in caverna sulla sponda sinistra della valle per uscire infine quasi alla sommità dello sbarramento attraverso altri cunicoli e gallerie di servizio scavate all'interno della montagna.

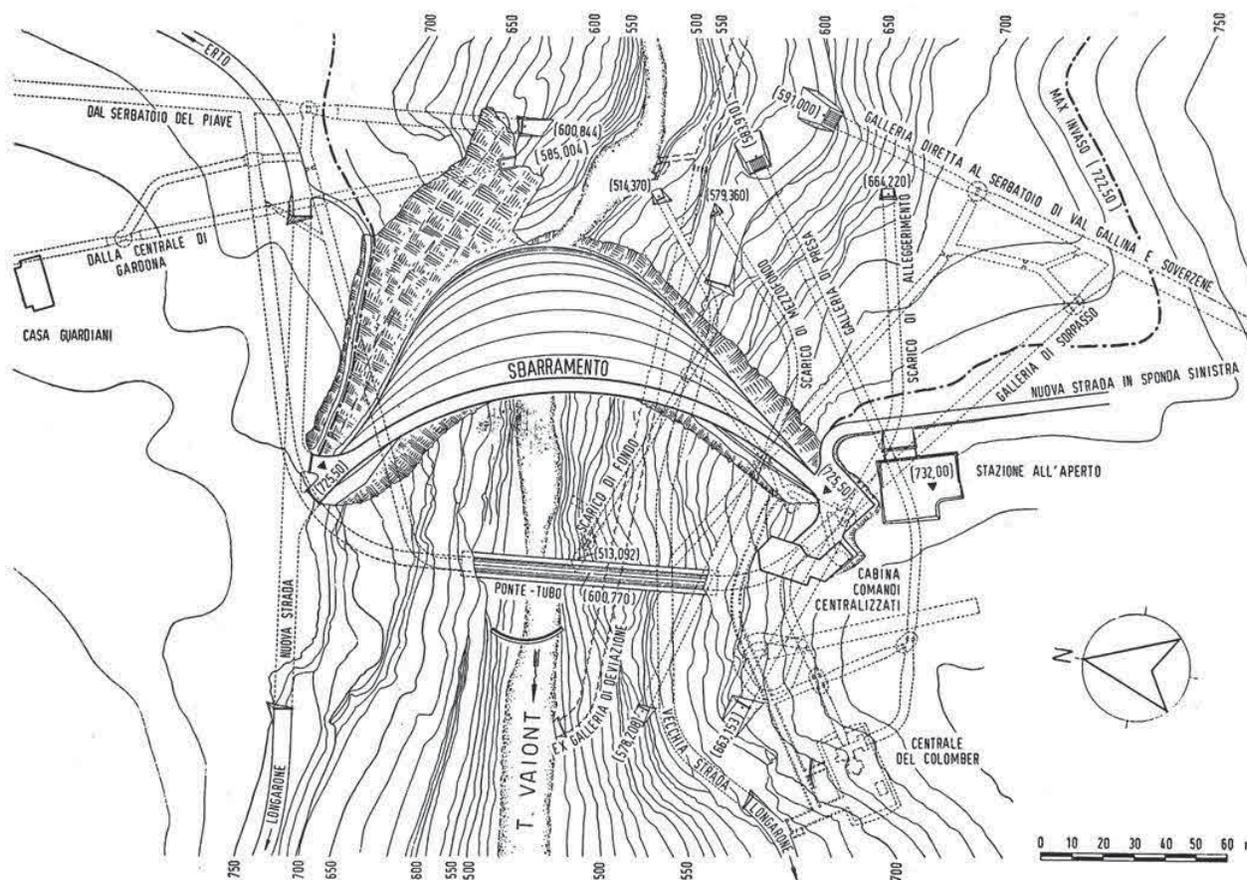
PLANIMETRIA DELLA DIGA E DELLE OPERE ACCESSORIE A LAVORI ULTIMATI

Fig. 22 – La pianta della diga del Vajont, con il suo complesso sistema di tunnel ausiliari (archivio Progetto Dighe).

Fig. 22 – The Vajont dam plant, with its complex auxiliary tunnel system (Progetto Dighe archive).
