# L'ipogeo artificiale del Fosso Rava nel comune di Pesche in provincia di Isernia (Molise)

Considerazioni preliminari relative ad un corso d'acqua tombato, tra espansione urbanistica, cementificazione e rischio idraulico.

## The Fosso Rava artificial hypogeous in Pesche municipality near Isernia (Molise, Italy)

Preliminary considerations on a buried ditch among urban expansion, cementification and hydraulic risk.

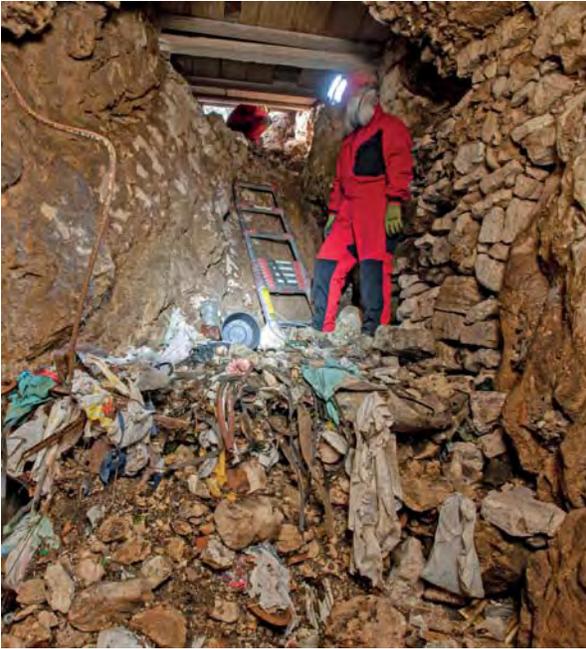
Fig. 2 – Detriti e rifiuti accumulati all'ingresso del fosso tombato (foto N. Paolantonio).

Fig. 2 – Debris and garbage piled up at the entrance to the tombed ditch (photo N. Paolantonio).

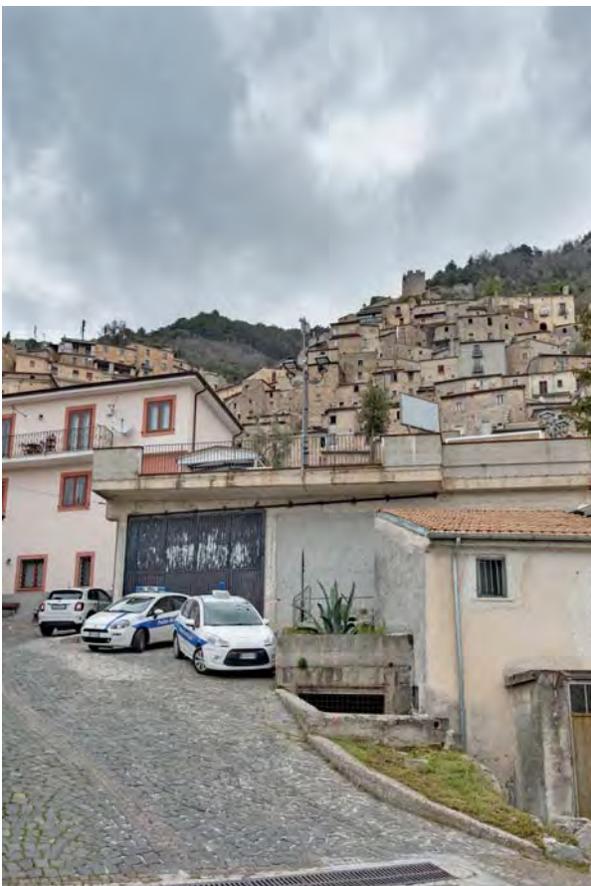
Fig. 4 – Parcheggio e sottostante deposito comunale costruiti a ridosso del troppopieno terminale del fosso (foto N. Paolantonio).

*Fig. 4 – Parking lot and underlying municipal depot built abutting the terminal overflow of the ditch (photo N. Paolantonio).*

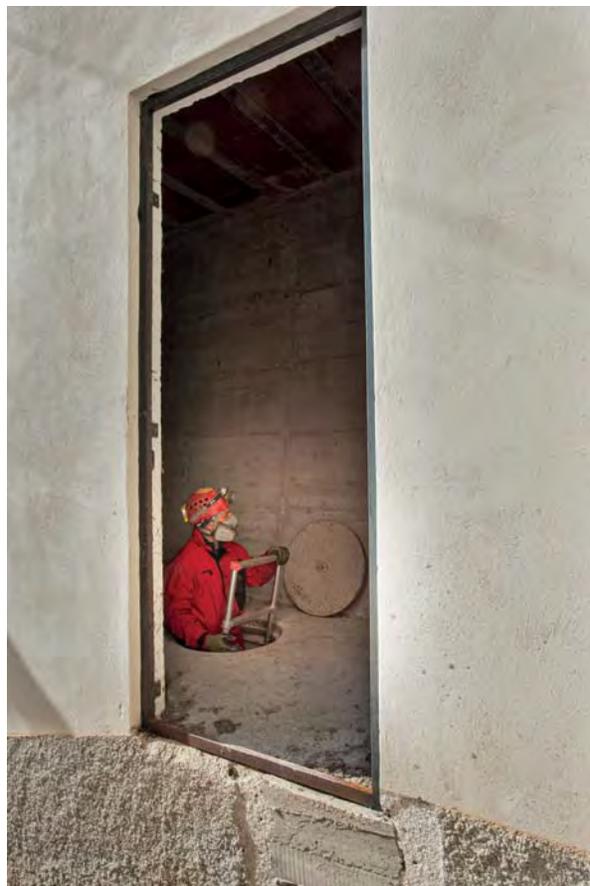
Fig. 5 – Interno di un deposito comunale costruito sotto un parcheggio. Tramite il tombino si accede al fosso Rava (foto N. Paolantonio).

*Fig. 5 – Interior of a municipal depot built under a parking lot. Through the manhole there is access to the Rava ditch (photo N. Paolantonio).*

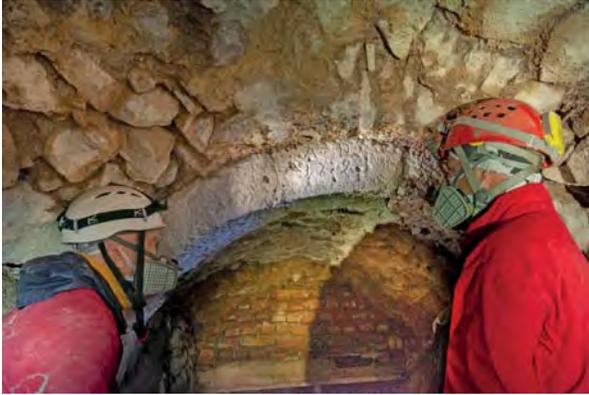
Fig. 6 – Chiave di volta con incisa la data del 1791 (foto N. Paolantonio).

Fig. 6 – Keystone engraved with the date 1791 (photo N. Paolantonio).

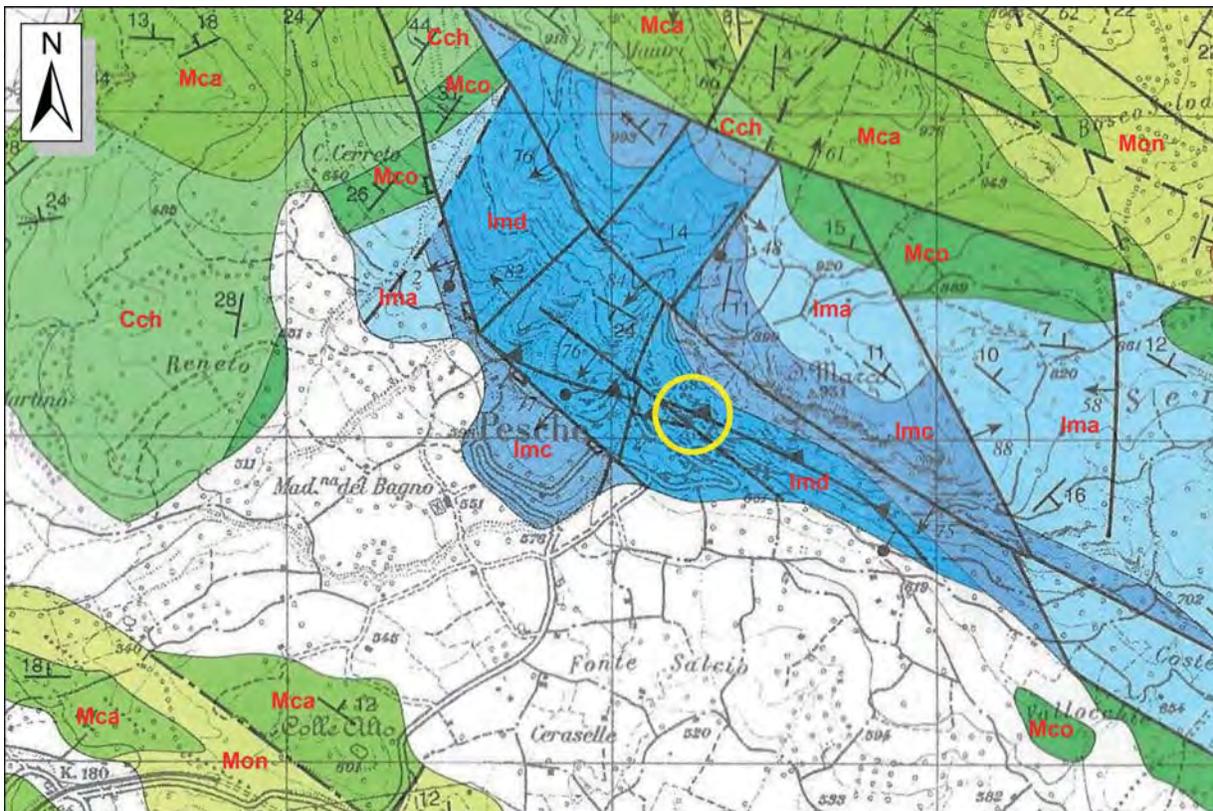
Fig. 7 – Stralcio del Foglio n. 162 “Isernia” della Carta Geologica del Molise (1:100.000).

Fig. 7 – Excerpt from Sheet N. 162 “Isernia” of the Geological Map of Molise (1:100.000).

Il Fosso Rava, oggetto del contributo di cui trattasi, si sviluppa interamente a ridosso della formazione di Indiprete - membro dolomitico (Imd). L'intera incisione è interessata da un rilevante incrocio di faglie, la cui dinamica, relativa anche a forti terremoti, ha verosimilmente influito sull'evoluzione insediativa dei luoghi come, peraltro, testimoniato dall'allineamento di numerosi edifici e dall'abbandono di intere porzioni dell'abitato più antico, soprattutto quelle prossime all'area dell'incastellamento.

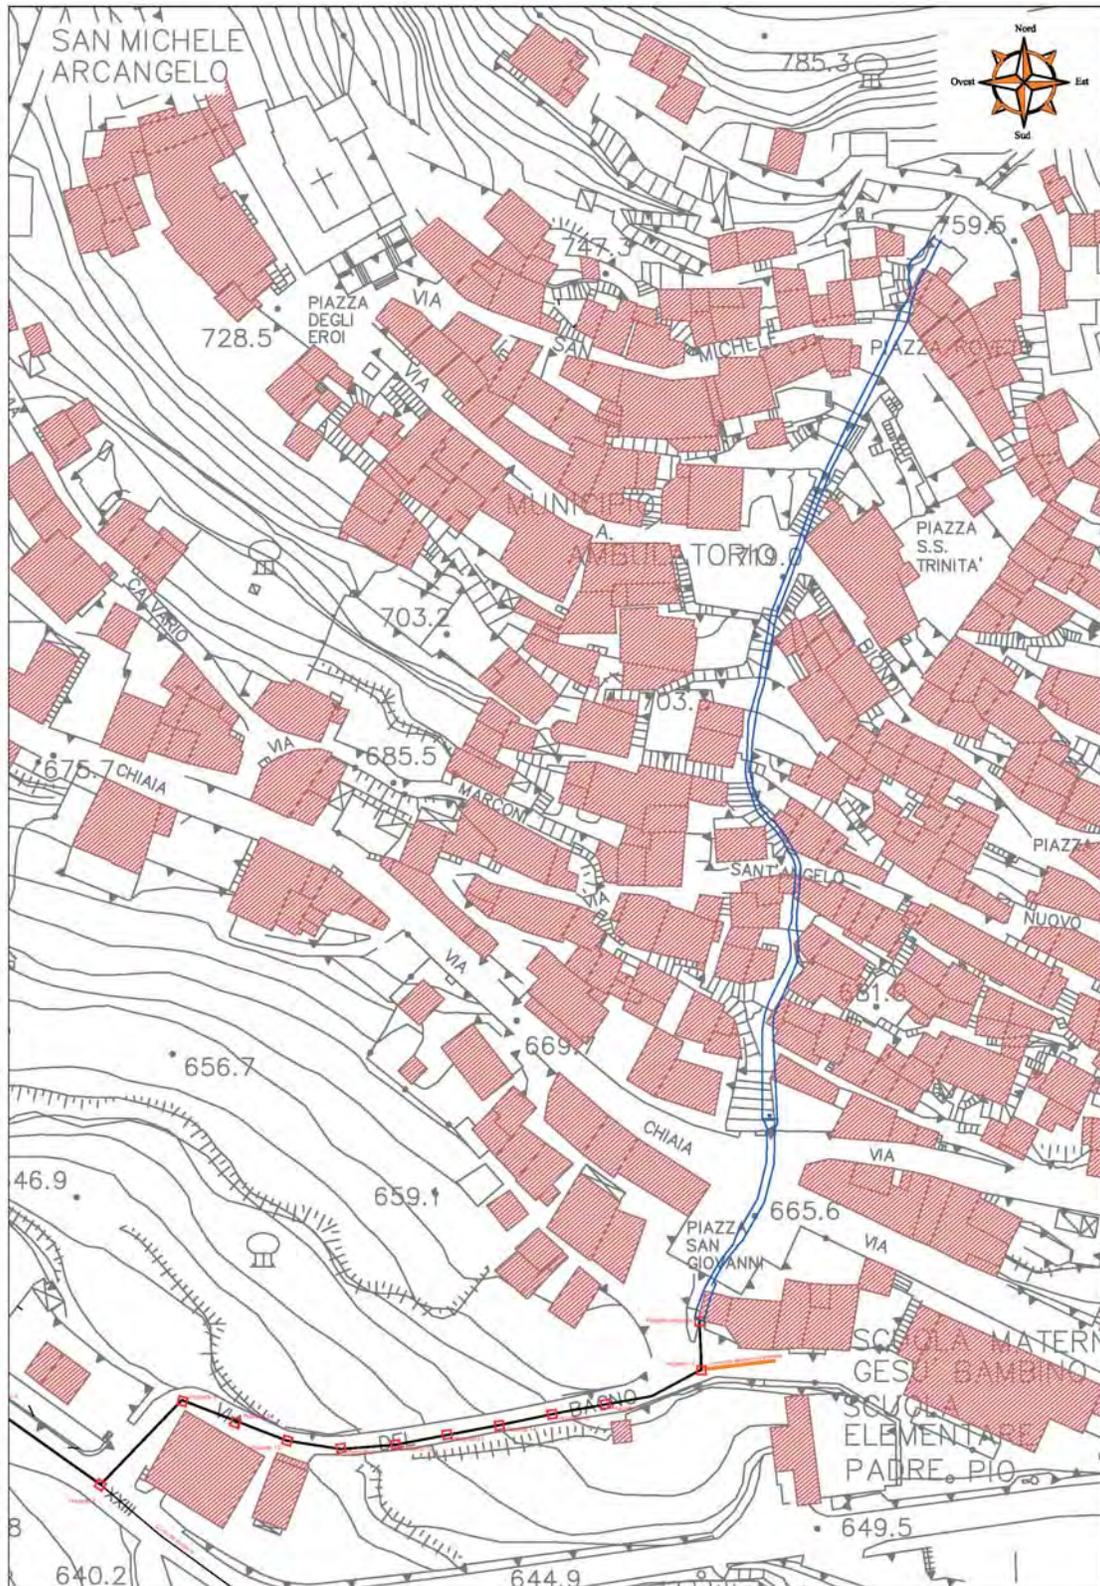
Fig. 8 – Pianta del rilievo del fosso tombato su mappa catastale in scala 1.1000 (rilievo di P. Colamaio, M. Mancini e G. Albino; elaborazione grafica P. Colamaio).

Fig. 8 – Plan of the survey of the tombed ditch on a 1.1000 scale cadastral map (survey by P. Colamaio, M. Mancini, and G. Albino; graphic processing by P. Colamaio).

La struttura sotterranea, percorribile al pari di una piccola forra, ha una lunghezza complessiva di 286 m ed un dislivello di circa 104 m (figg. 8 e 9). Lungo il suo originale tracciato, a ridosso del quale sono state edi-

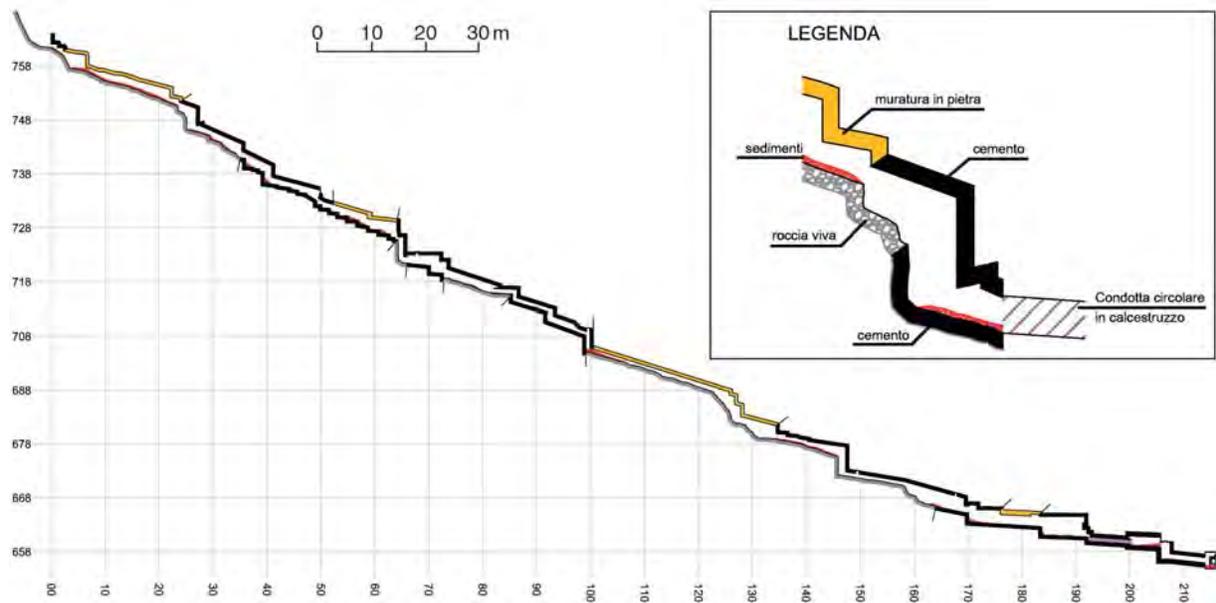
Fig. 9 – Sezione del rilievo del fosso tombato Rava (rilievo di P. Colamaio, M. Mancini e G. Albino; elaborazione grafica P. Colamaio).

Fig. 9 – Section of the survey of the Rava tombed ditch (survey by P. Colamaio, M. Mancini and G. Albino; graphic processing by P. Colamaio).

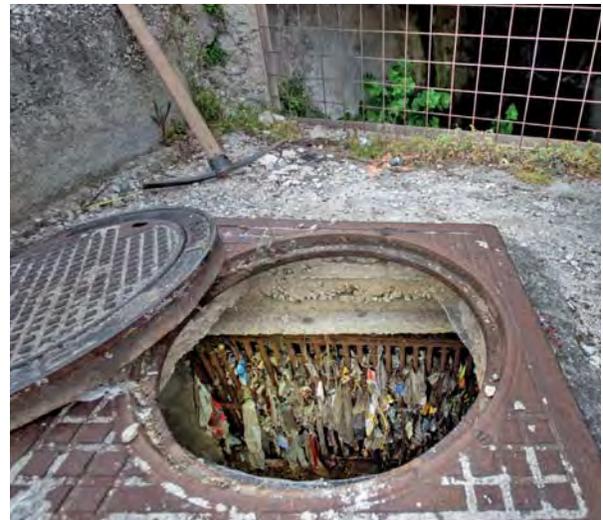
Fig. 10 – Tombino e troppopieno del fosso tombato nella parte terminale prima delle tubature di deviazione (foto N. Paolantonio).

Fig. 10 – Manhole and overflow of the tombed ditch at the end before the detour pipes (photo N. Paolantonio).

ificate abitazioni e parcheggi oltre ad un fitto reticolo di vie di comunicazione e attraversamenti di tubature di servizi idrici e fognari, sono presenti numerosi tombini di accesso e tre aperture di areazione e di scarico del tropopieno (fig. 10). Tale processo ha comportato, purtroppo, la totale scomparsa dei caratteristici orti, un tempo presenti in sinistra e destra idrografica lungo l'intero fosso, dai quali solitamente le donne accedevano alla Rava per lavare i panni. Gli unici ancora visibili si trovano nella parte più alta del fosso (fig. 11) in corrispondenza della quale vi è anche l'accesso al tracciato ipogeo (fig. 12).

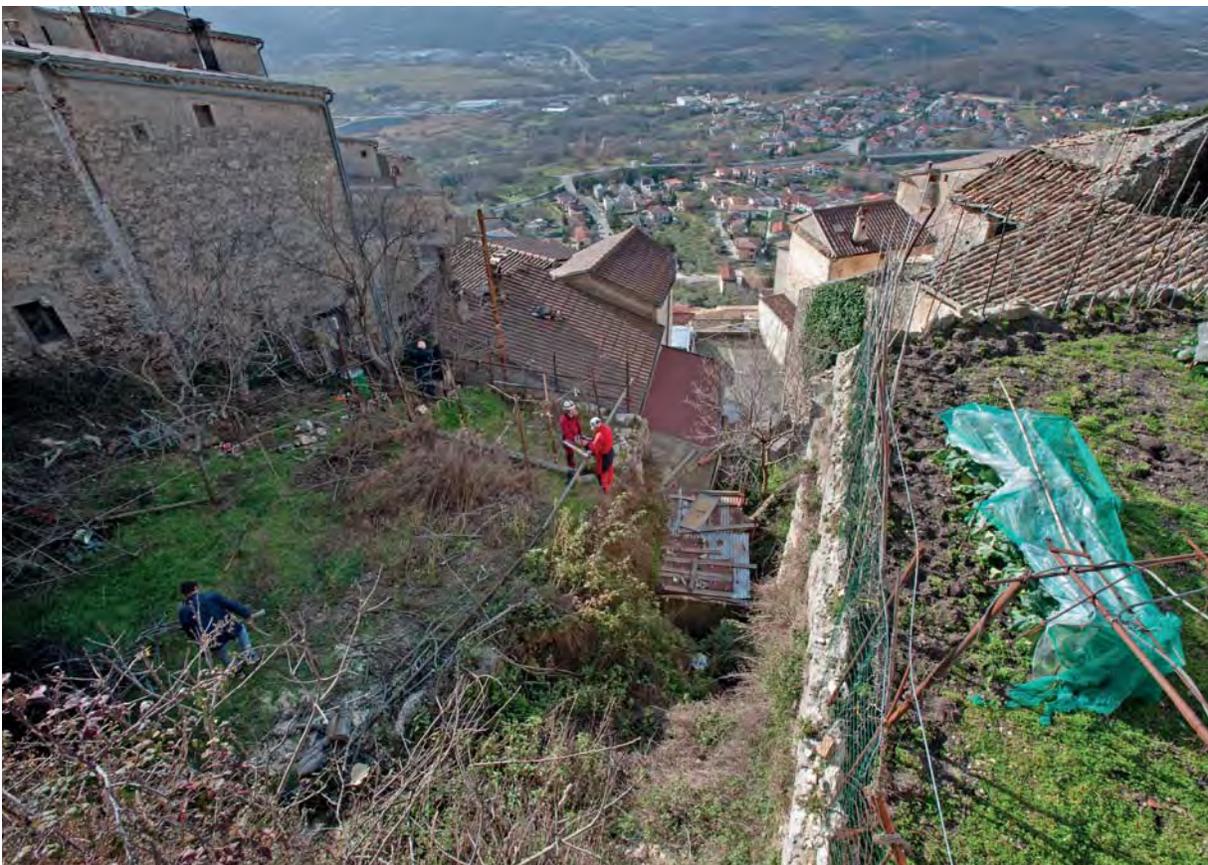
Fig. 11 – Operazioni di avvicinamento all'ingresso del fosso tombato (foto N. Paolantonio).

Fig. 11 – Operations to reach the entrance of the tombed ditch (photo N. Paolantonio).

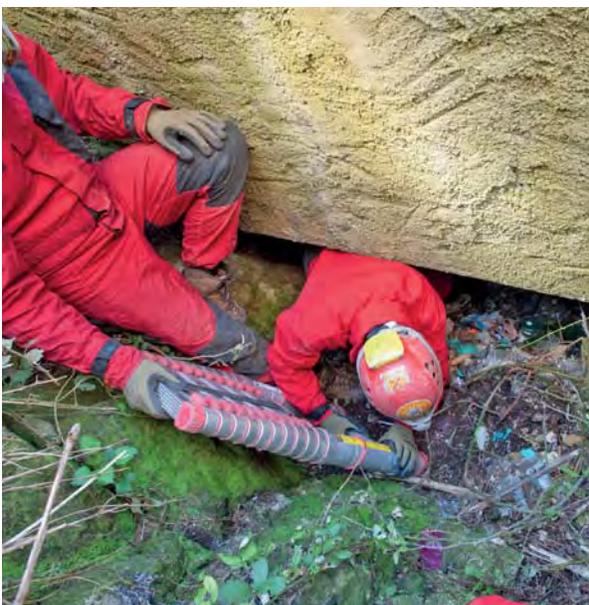
Fig. 12 – Ingresso del fosso tombato (foto N. Paolantonio).

Fig. 12 – Entrance of the tombed ditch (photo N. Paolantonio).

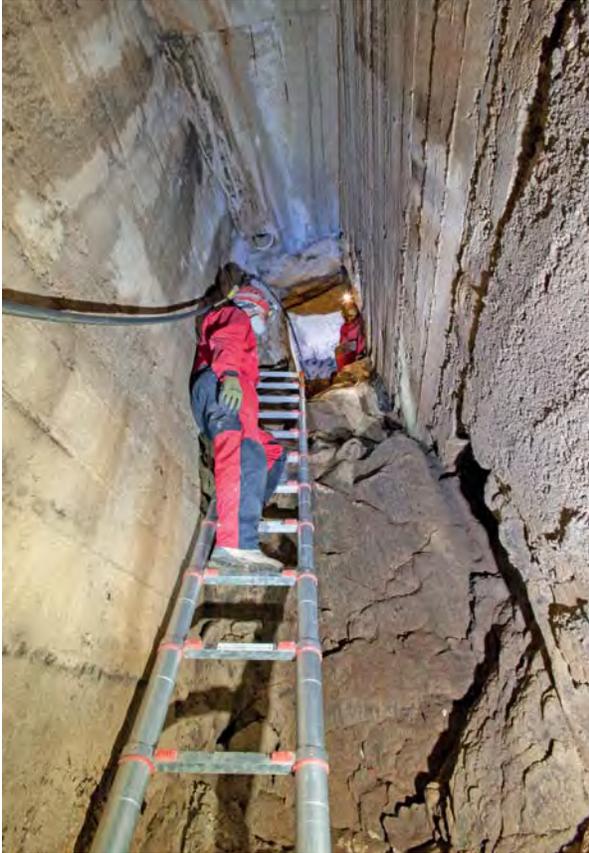
In relazione alla presenza di numerosi tratti verticali, la sua percorribilità, non sempre agevole, anche senza l'applicazione delle tradizionali tecniche di progressione speleologica, è possibile solo con l'ausilio di una scala telescopica di lunghezza non inferiore ai quattro metri (fig. 13).

Fig. 13 – Tratti verticali del fosso tombato superati con scala telescopica (foto N. Paolantonio).

*Fig. 13 – Vertical sections of the tombed ditch overcome with telescopic ladder (photo N. Paolantonio).*

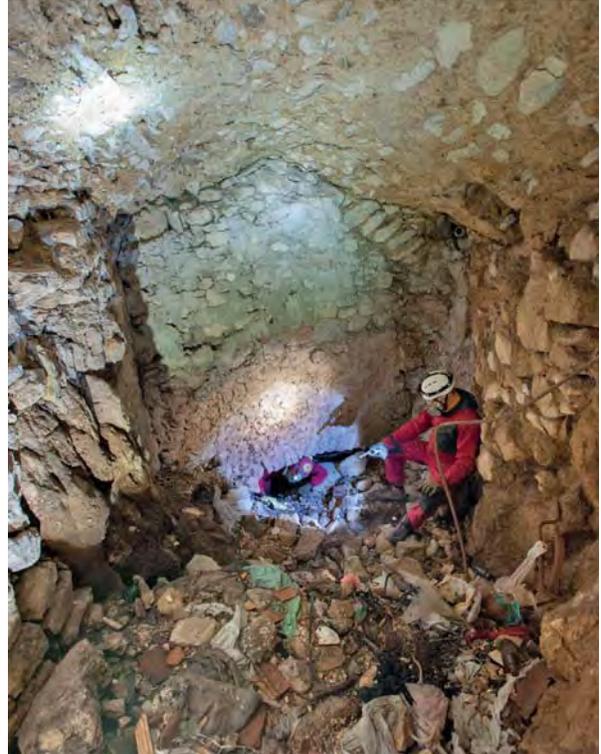
Fig. 14a – Originarie opere di copertura e cumulo di detriti e rifiuti all'interno del fosso tombato (foto N. Paolantonio).

*Fig. 14a – Original overburden and pile of debris and trash inside the tombed ditch (photo N. Paolantonio).*

tale copertura del Fosso Rava. I materiali utilizzati, le tecniche costruttive e le soluzioni ingegneristiche cui si è fatto ricorso progressivamente nel corso dei secoli, sono oggi ancora molto evidenti (fig. 14a e 14b). L'ispezione e la documentazione del fosso tombato hanno consentito il riconoscimento delle diverse fasi costruttive, dei materiali utilizzati e, in superficie, delle differenti necessità che hanno determinato la progressiva e totale copertura. Tali evidenze sono testimoniate dall'alternarsi di:

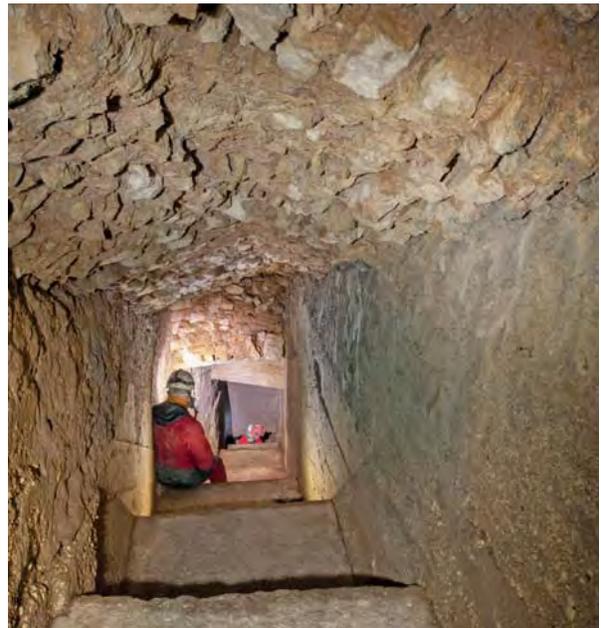
Fig. 14b – Coperture originarie e successivi interventi di rettificazione in calcestruzzo (foto N. Paolantonio).

*Fig. 14b – Original roofing and subsequent concrete rectification (photo N. Paolantonio).*

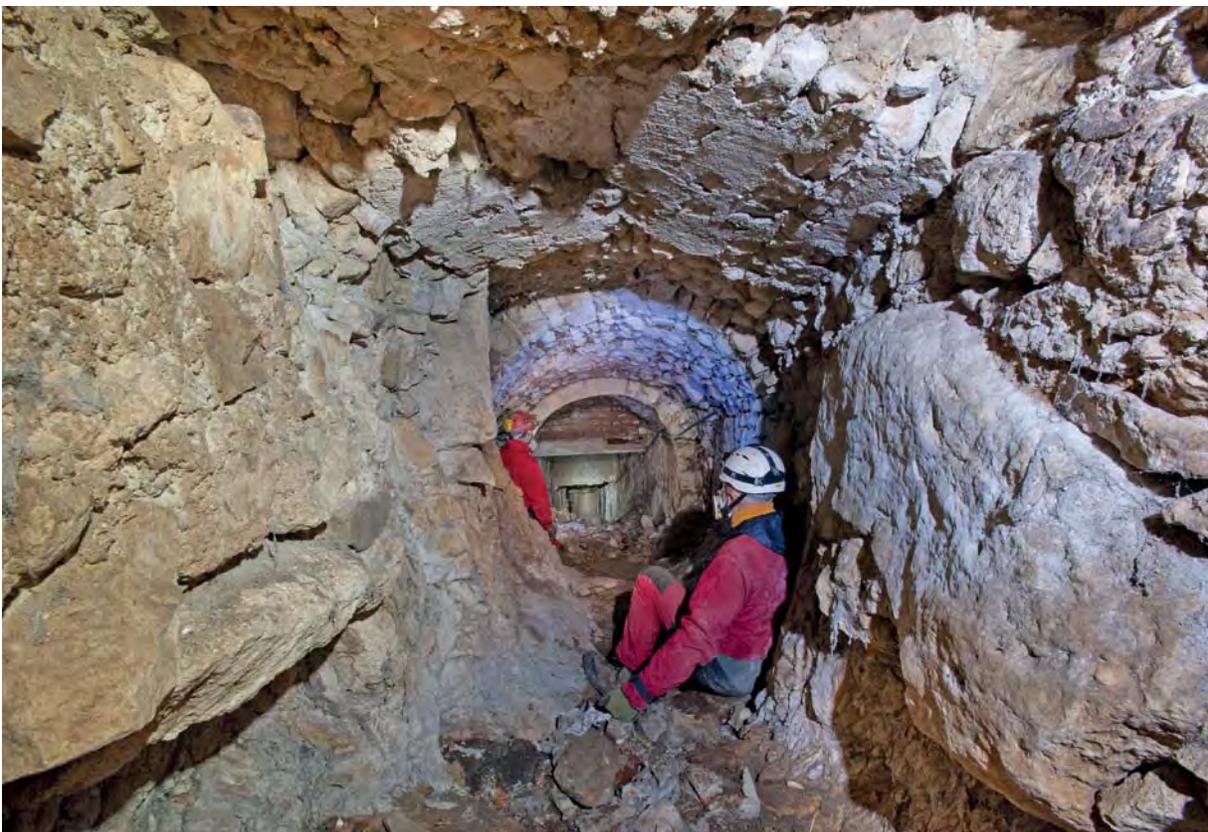
Fig. 15 – Serie di coperture originarie poste in opera sulla roccia (foto N. Paolantonio).

*Fig. 15 – Series of original covers placed in place on the rock (photo N. Paolantonio).*

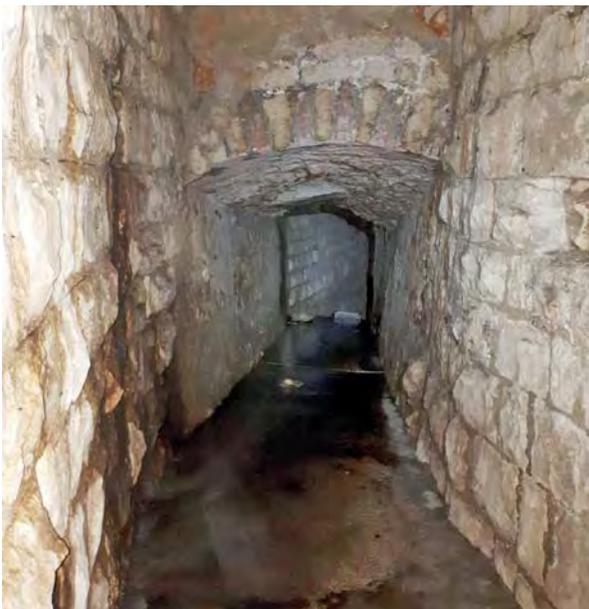
Fig. 16 – Opere di rettificazione e copertura realizzate durante il '900 (foto P. Colamaio).

*Fig. 16 – Rectification and roofing works carried out during the 1900s (photo P. Colamaio).*

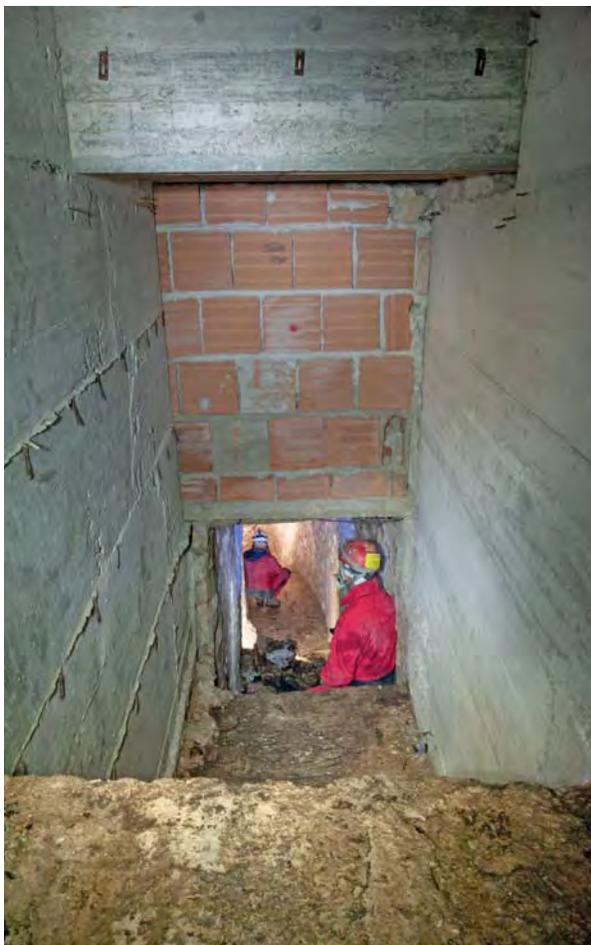
- murature e coperture più antiche, costruite con conci di pietra irregolari e con fughe appena abbozzate o grossolanamente rifinite, a volte anche con malta mista a materiale vegetale, realizzate o rimaneggiate verosimilmente tra il XVII ed il XIX secolo ancora oggi visibilmente a contatto diretto con la roccia viva (fig. 15);
- murature e coperture, verosimilmente del XX secolo, costruite in conci di pietra molto regolari e ben cementati (fig. 16), realizzate soprattutto in corrispondenza delle verticali maggiori, laddove, alle maggiori spinte dell'acqua in caduta, dovevano corrispondere opere in grado di sostenere anche più energiche sollecitazioni;
- murature e coperture, costruite con mattoni forati e calcestruzzo armato (fig. 17), realizzate più recentemente per le ultime opere di copertura rese necessarie

Fig. 17 – Recenti opere in laterizi e calcestruzzo armato realizzate in occasione della costruzione di un parcheggio (foto N. Paolantonio).

*Fig. 17 – Recent brick and reinforced concrete works made during the construction of a parking lot (photo N. Paolantonio).*

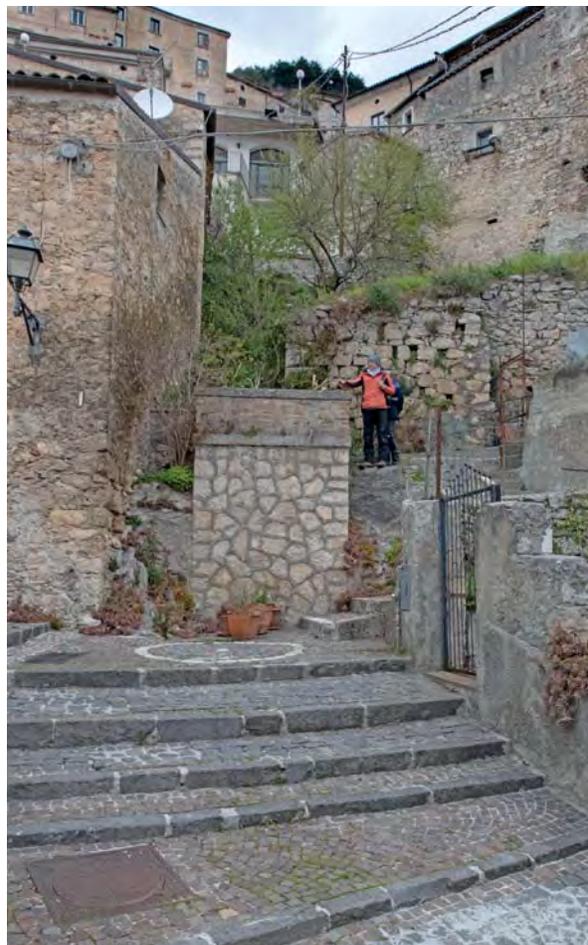
Fig. 18 – Evidenze di più recenti opere realizzate in superficie a ridosso di vecchie coperture (foto N. Paolantonio).

*Fig. 18 – Evidence of more recent works made on the surface near old roofs (photo N. Paolantonio).*

Numerose le evidenze che, anche in superficie, consentono di individuarne il tracciato in più punti, prevalentemente, tombini e griglie di areazione (fig. 18).

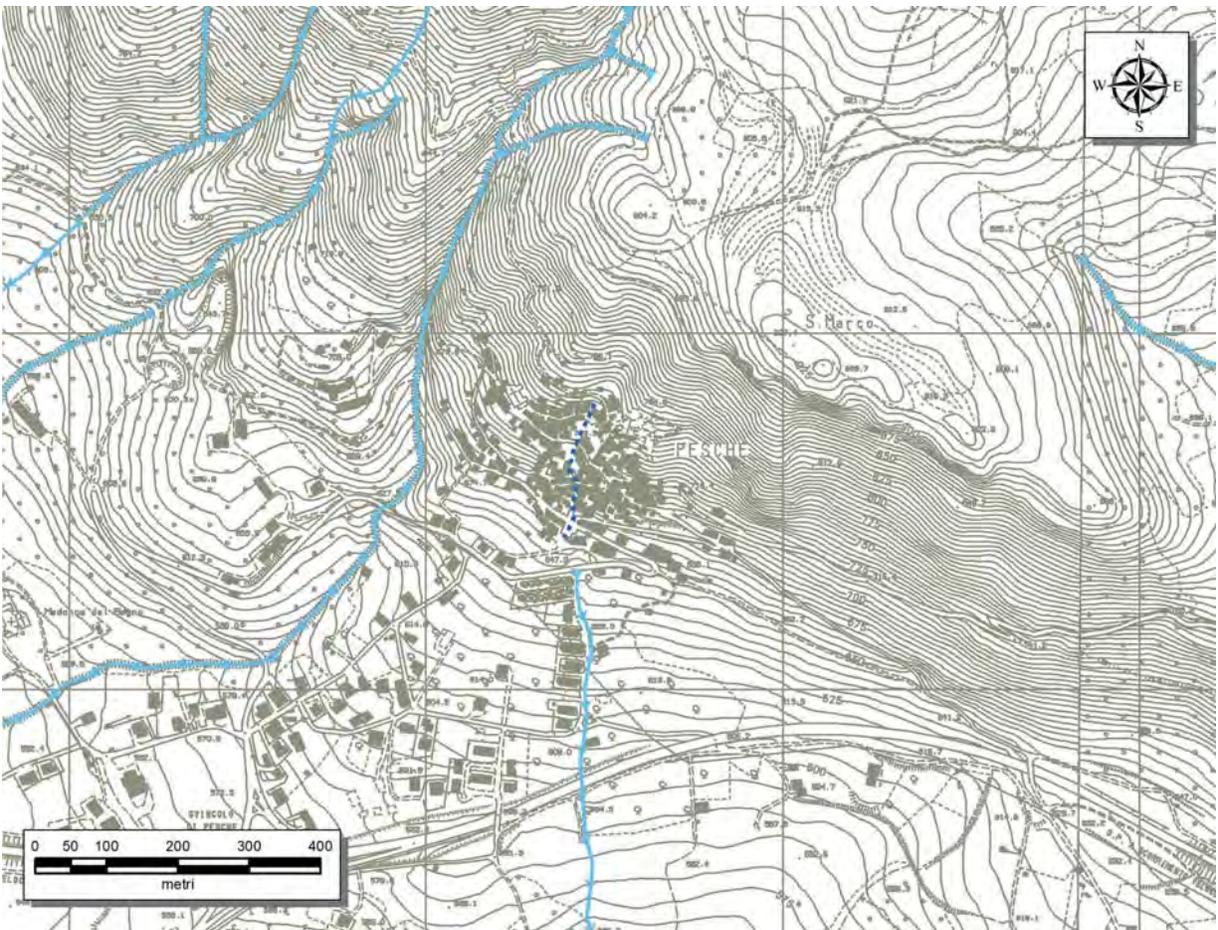
Fig. 19 – Reticolo idrografico e tracciato del fosso tombato su CTR 1.5000.  
Fig. 19 – Hydrographic network and layout of the tombed ditch on CTR 1.5000.

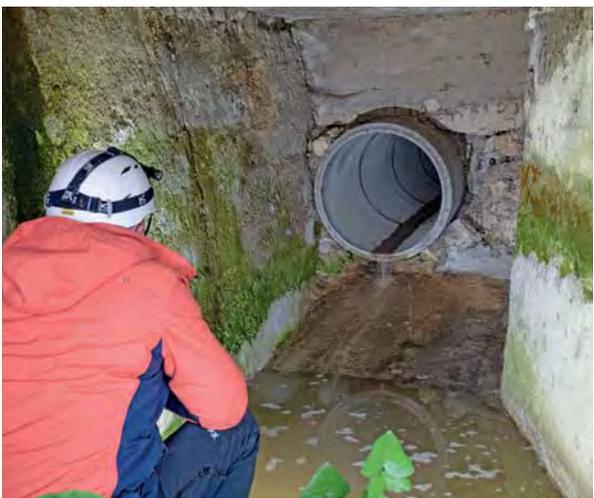
Fig. 20 – Tubature in cemento della parte terminale del fosso (foto N. Paolantonio).  
Fig. 20 – Cement pipes from the end of the ditch (photo N. Paolantonio).

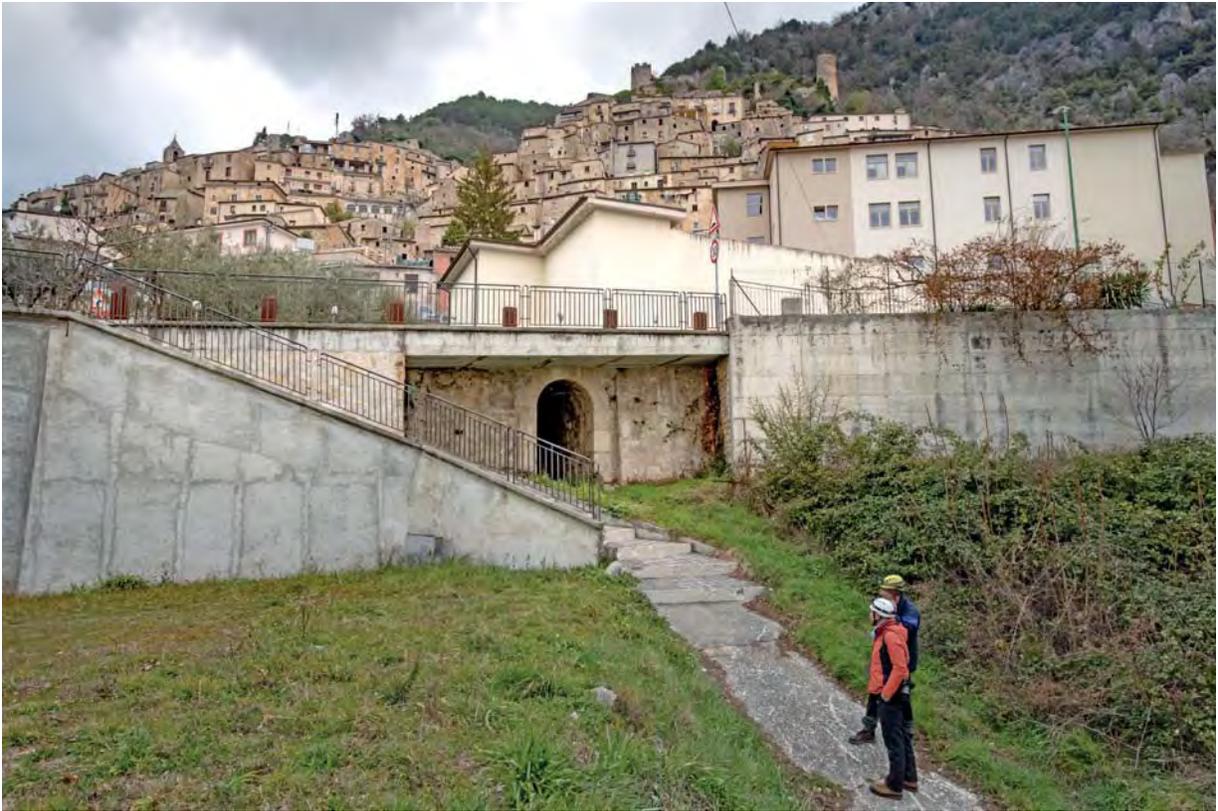
Fig. 21 – Vecchio alveo del Fosso Rava trasformato in tracciato pedonale (foto N. Paolantonio).

Fig. 21 – Old riverbed of the Rava ditch transformed into a pedestrian path (photo N. Paolantonio).
