# OPERA IPOGEA

*Journal of Speleology in Artificial Cavities*

# Acqua Marcia: esame di un acquedotto romano alla ricerca di una “struttura di dissipazione”

## Aqua Marcia: analysis of a Roman aqueduct in search of a “dissipation structure”

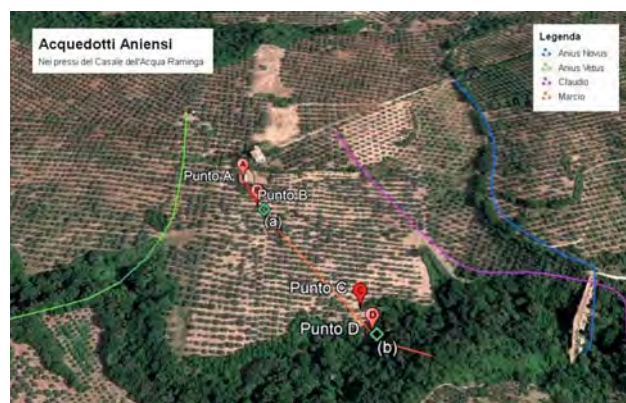
Fig. 3 – Il percorso dei quattro acquedotti oggetto di studio riportato su foto zenitale Google.

Fig. 3 – The course of the four aqueducts on a Google zenithal photo.

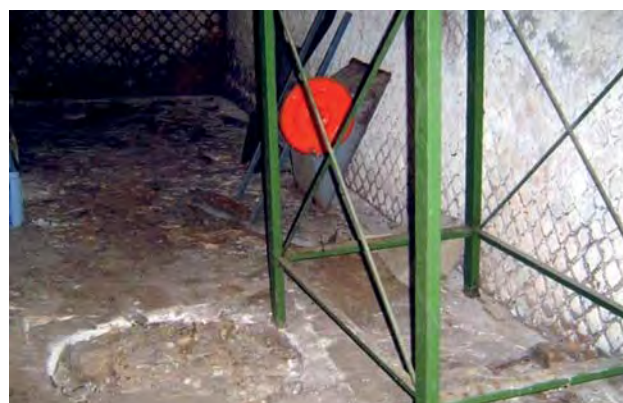
Fig. 4 – Locale sito al piano interrato del Casale dell'Acqua Raminga (foto B. Leoni).

Fig. 4 – Room located in the basement of the Acqua Raminga farmhouse (photo B. Leoni).

La presenza di un pozzo colmo di detriti in un locale con pareti rivestite in *opus reticulatum* visibili al piano interrato del Casale (fig. 4) può trarre in inganno<sup>3</sup>.

In realtà la cantina cui si riferisce la nota dell'Ashby è un tratto di acquedotto interrato reso accessibile, attraverso un parziale crollo della volta, da una scala in muratura e riutilizzato come cantina, probabilmente già nel secolo XIX, dai vecchi proprietari del Casale<sup>4</sup>.

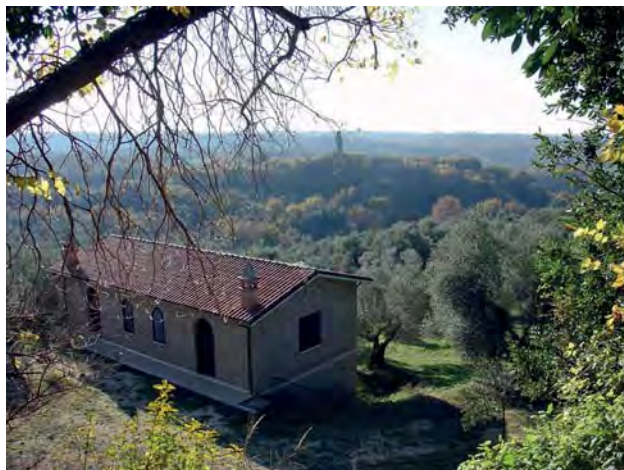
Fig. 5 – Il nuovo edificio costruito ad inizio secolo sulla Cantina del Casale, cioè su un tratto dell’acquedotto Marcio, visto dal Casale stesso (foto B. Leoni).

Fig. 5 – The new structure built at the beginning of the century on the “Cellar of the farmhouse”, that is on the Marcia aqueduct, seen from the farmhouse itself (photo B. Leoni).

uno degli autori, oltre che visto e descritto da Mari (2019), e si trova a circa 40 m di distanza dal Casale e 15 m più in basso. Nei primi anni del 2000 è stato inglobato in una nuova costruzione privata (fig. 5) mantenendo la destinazione a cantina; non è più facilmente accessibile.

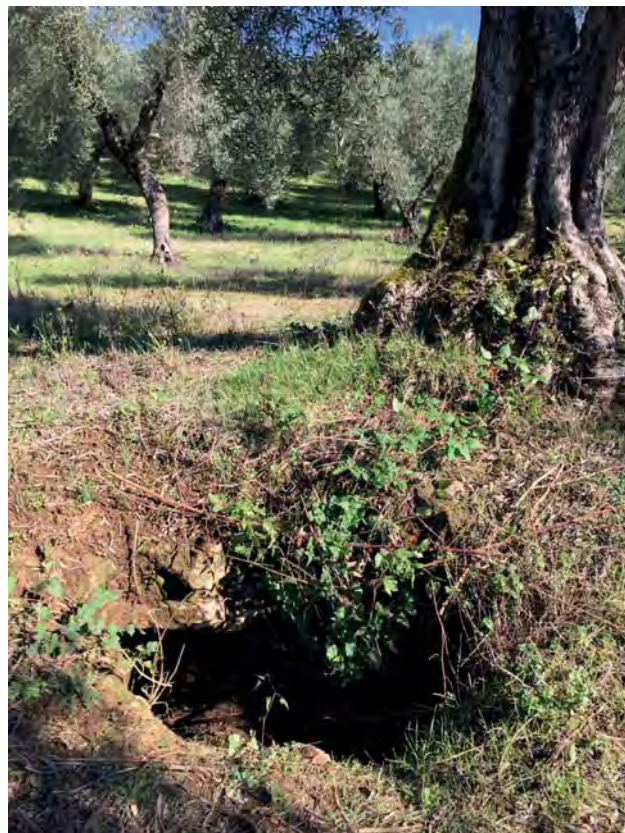
Fig. 6 – La cavità denominata Punto B individuata tra le radici di un ulivo (foto G. Pizzirani).

Fig. 6 – The cavity which we call Point B, discovered among the roots of an olive tree (photo G. Pizzirani).

Discendendo il pendio lungo la direttrice tracciata dall’Ashby ed esplorando visivamente il terreno è stata individuata una cavità, denominata “punto B” (fig. 6), prodotta dal crollo della volta dell’acquedotto. Liberato l’accesso (fig. 7), calandosi nello speco attraverso questa apertura si è osservato che il tratto a valle ha una copertura a volta (fig. 8), mentre nel tratto a monte, a circa 3,5 m di distanza, lo speco è ostruito da terra e si intravede l’inizio di una copertura a cappuccina che sembra terminare poco dopo (fig. 9). Ciò corrisponde a quanto scritto da Ashby:

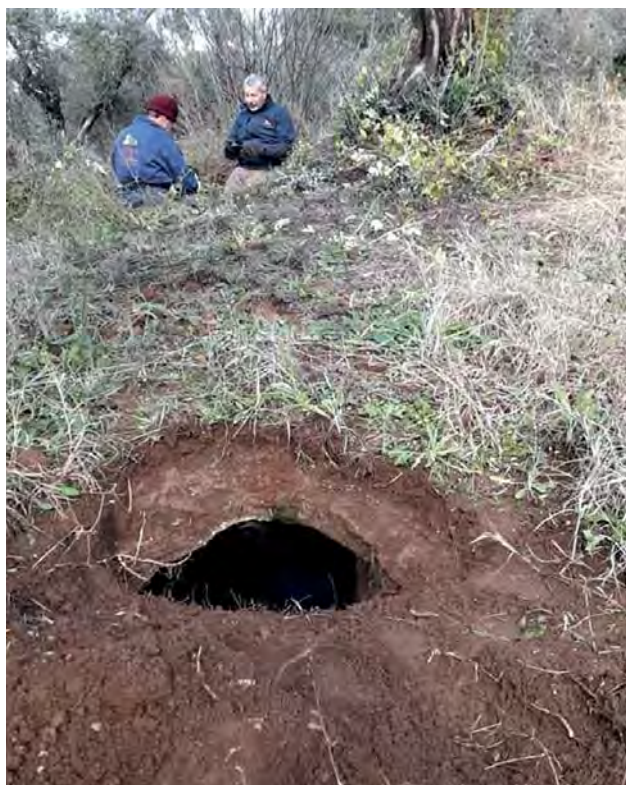
Fig. 7 – Punto B: liberato dai detriti del crollo della volta dello speco consente l'accesso all'acquedotto verso nord (foto G. Cammilletti).

*Fig. 7 – Point B: after removal of the debris of the collapsed vault, the hole allows to access the aqueduct to the north (photo G. Cammilletti).*

La curva tratteggiata nella parte sinistra del grafico indica la situazione attuale nei dintorni del Punto B, dove il crollo, successivo alle livellazioni di Ashby e Reina, ha ostruito l'accesso alla parte meridionale del Fosso costringendo ad uscire in superficie (figg. 7 e 8).

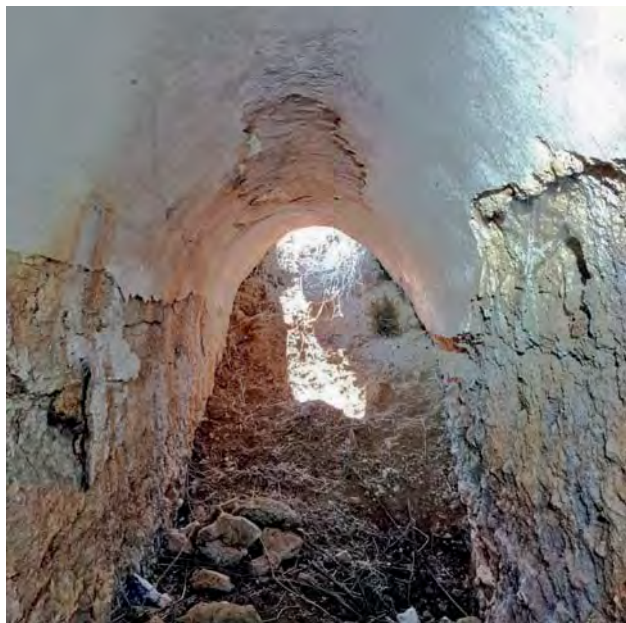
Fig. 8 – Tratto dello speco del Marcio nei pressi del Punto B, visto in direzione sud. Si noti la copertura a volta (foto A. Boccone).

*Fig. 8 – Specus of the Marcia aqueduct in proximity of Point B, seen from north. Note the vaulted roof (photo A. Boccone).*

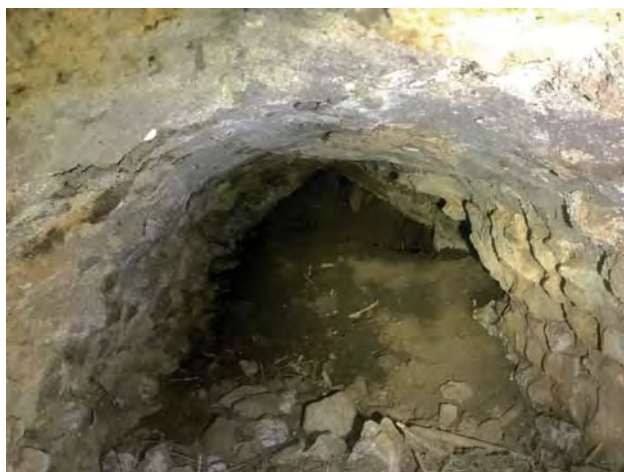
Fig. 9 – Tratto dello speco del Marcio nei pressi del Punto B, visto in direzione nord. Si noti la copertura a spioventi (foto A. Schatzmann).

*Fig. 9 – Specus of the Marcia aqueduct near Point B, seen from south. Note the sloping roof (photo A. Schatzmann).*

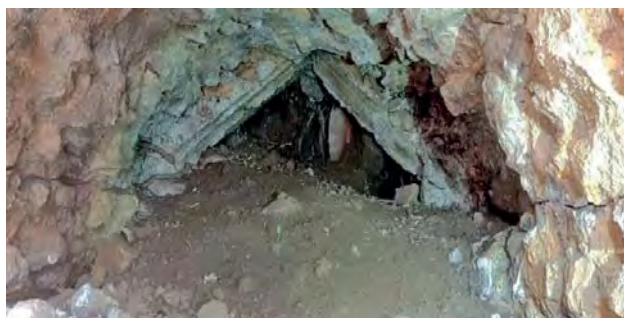
Fig. 10 – Come la precedente dopo un saggio di scavo: visibile in fondo una traccia del puteus (foto A. Boccone).

*Fig. 10 – The same direction of view after an exploratory dig: evidencing part of a puteus visible in the background (photo A. Boccone).*

Nel breve tratto di acquedotto accessibile dal punto B sono stati eseguiti piccoli saggi di scavo non invasivi evidenziando che quella inizialmente assimilata ad una cappuccina, ma troppo ampia per essere costituita da due bipedali, è una struttura centinata apparentemente di limitata estensione in quanto a breve distanza si intravede benché interrato, un tratto di parete del puteus (fig. 10).

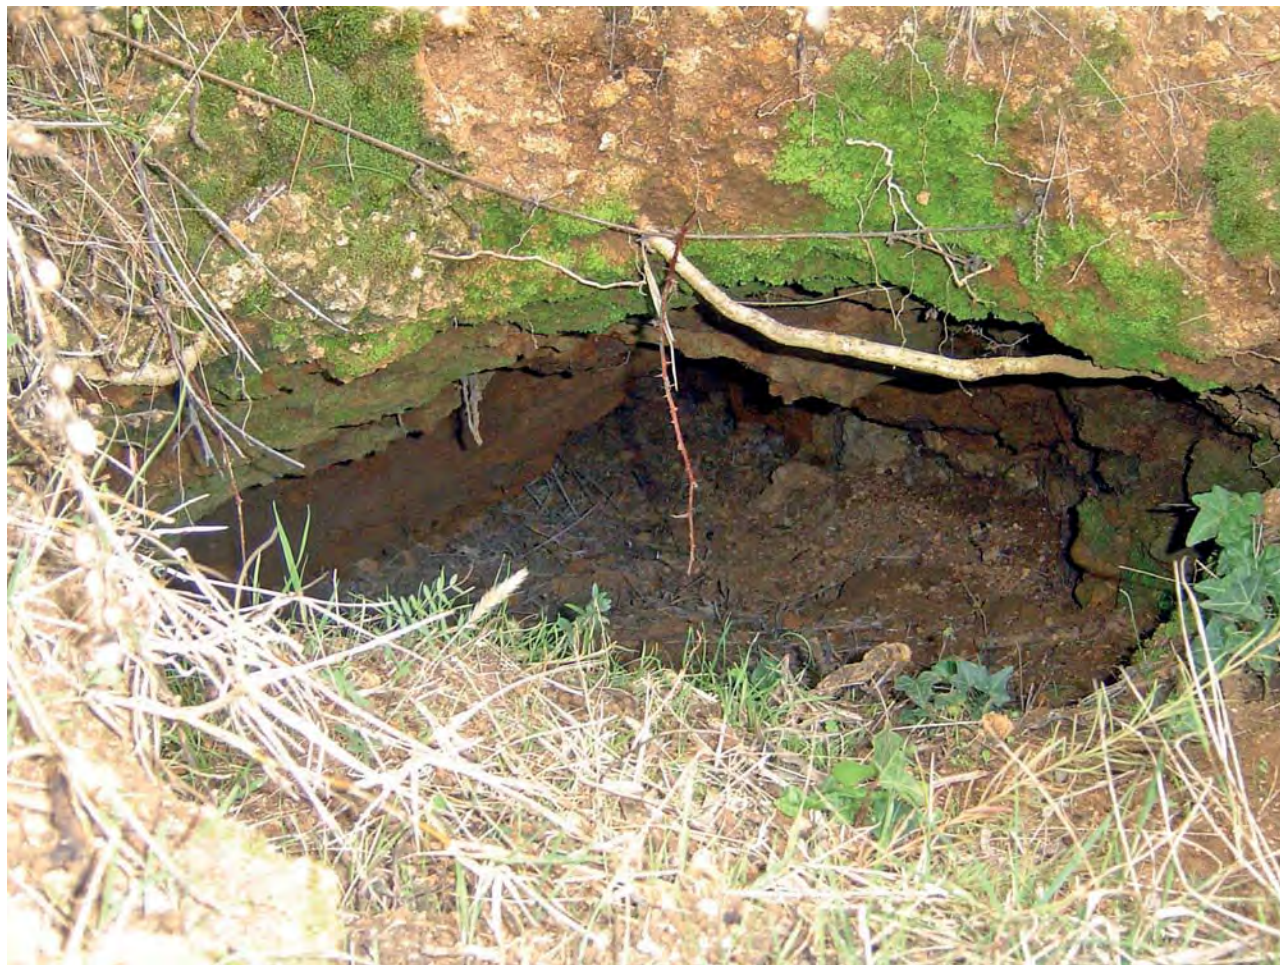
Fig. 11 – La cavità scoperta più a valle ed identificata come Punto C (foto S. Troisi).

Fig. 11 – The cavity discovered further downstream and identified as Point C (photo S. Troisi).

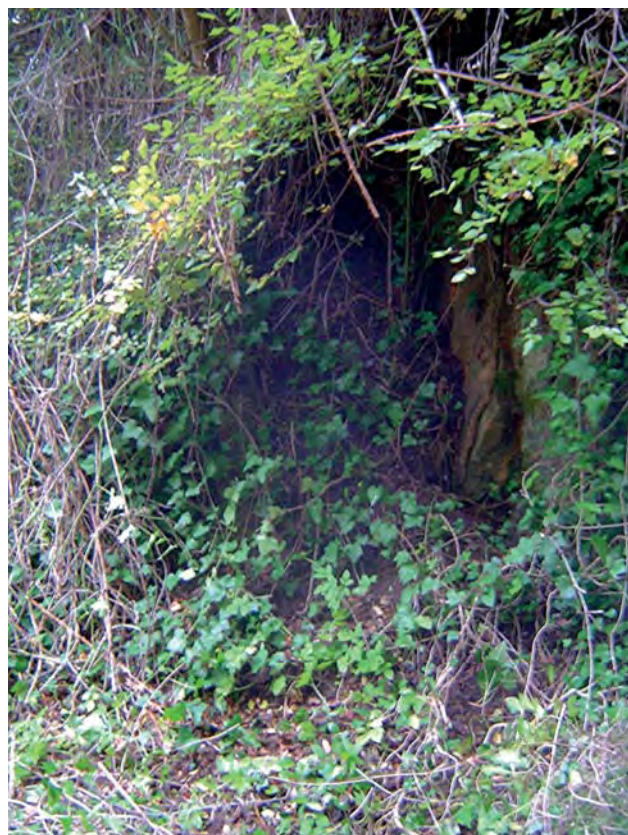
Fig. 12 – Lo speco, denominato Punto D, rimasto nascosto per anni coperto da uno spesso strato di vegetazione (foto S. Troisi).

*Fig. 12 – The specus which we call Point D, hidden for years, covered by a thick layer of vegetation (photo S. Troisi).*

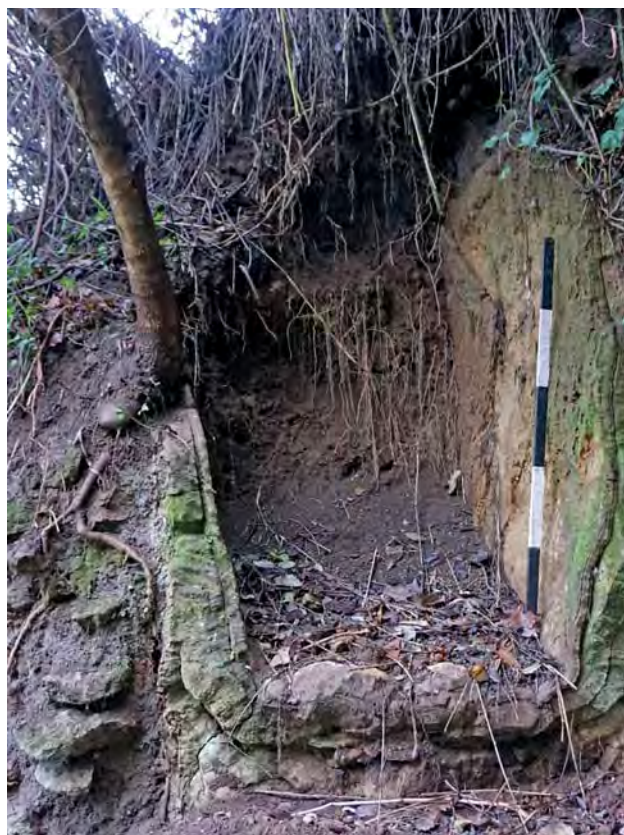
Fig. 13 – Rimossa la vegetazione lo speco si mostra completamente interrato (foto S. Troisi).

*Fig. 13 – After removal of the vegetation the specus appears to be completely filled with earth (photo S. Troisi).*

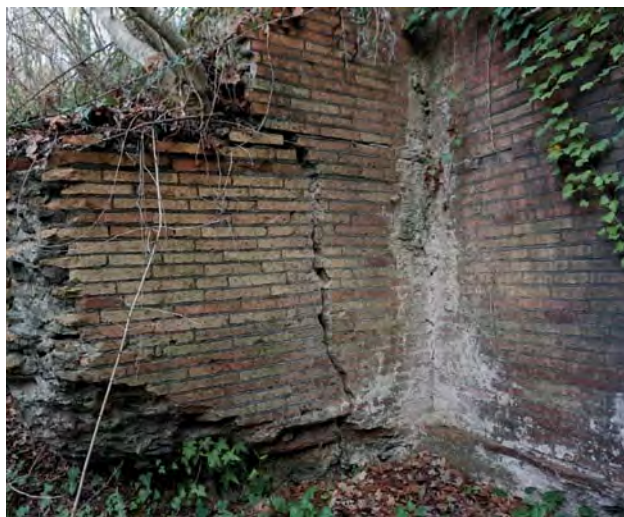
Fig. 14 – I resti della struttura del ponte su cui il Claudio attraversava il Fosso dopo esser passato sotto al Ponte di S. Antonio (foto S. Troisi).

*Fig. 14 – The remains of the structure on which the Claudian aqueduct was bridging the Fosso after having passed beneath Ponte di S. Antonio (photo S. Troisi).*

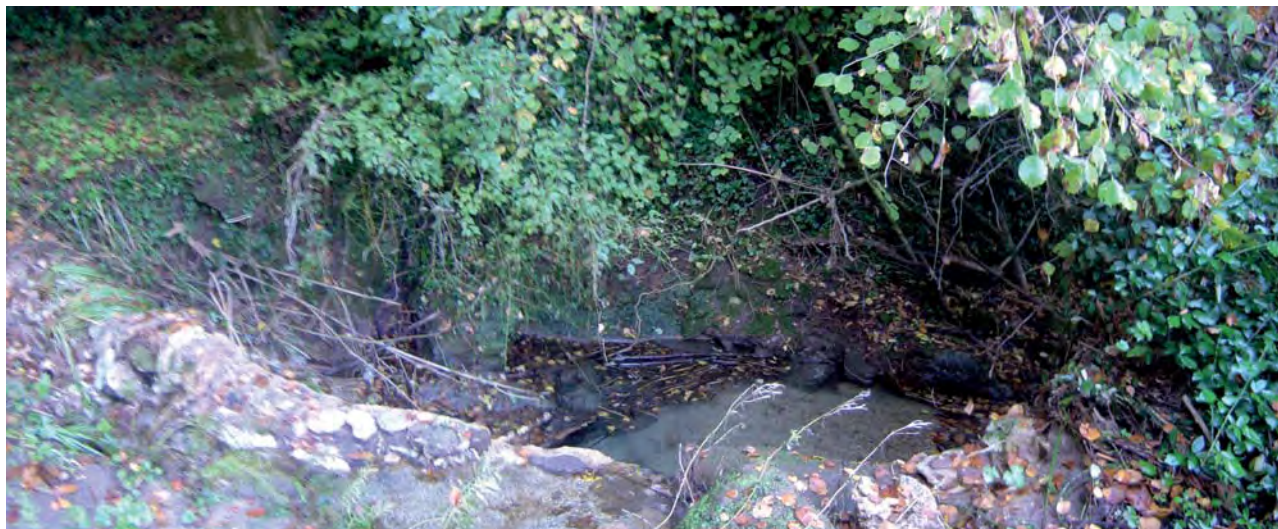
Fig. 15 – Resti del canale di derivazione per incanalare l'acqua ad uso mulino (foto B. Leoni).

*Fig. 15 – Remains of the derivation channel to convey the waters to power a mill (photo B. Leoni).*

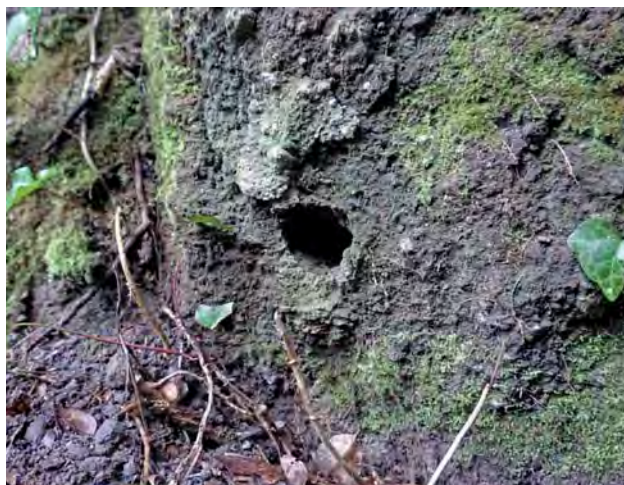
Fig. 16 – Probabile alloggiamento del caposaldo situato nei pressi dello speco (Punto D) come indicato dal Reina (foto B. Leoni).

*Fig. 16 – Probable location of the measuring point near the specus (Point D) as indicated by Reina (photo B. Leoni).*

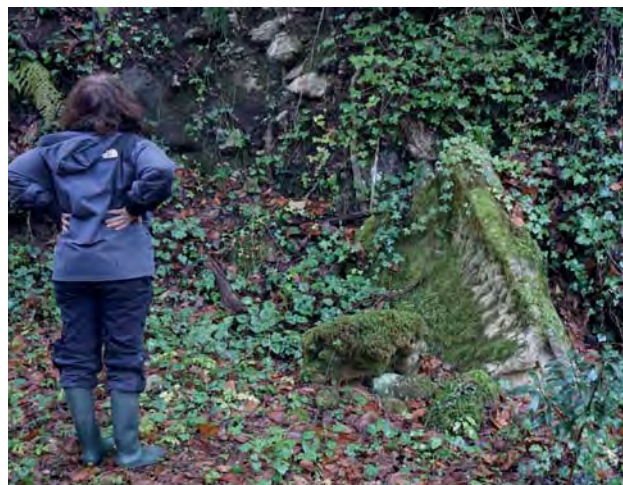
Fig. 17 – Blocco di deposito calcareo visibile sulla sponda opposta del Fosso (foto S. Troisi).

*Fig. 17 – Limestone deposit block visible on the opposite bank of the Fosso (photo S. Troisi).*

Inoltre, sulla sponda opposta è visibile un grosso frammento calcareo (fig. 17) che corrisponderebbe a quanto indicato da Ashby “... C'è un deposito in situ nello specus sulla sponda più avanti. Se c'era in questo tratto un ponte, questo doveva essere molto piccolo e non ne rimane traccia”.

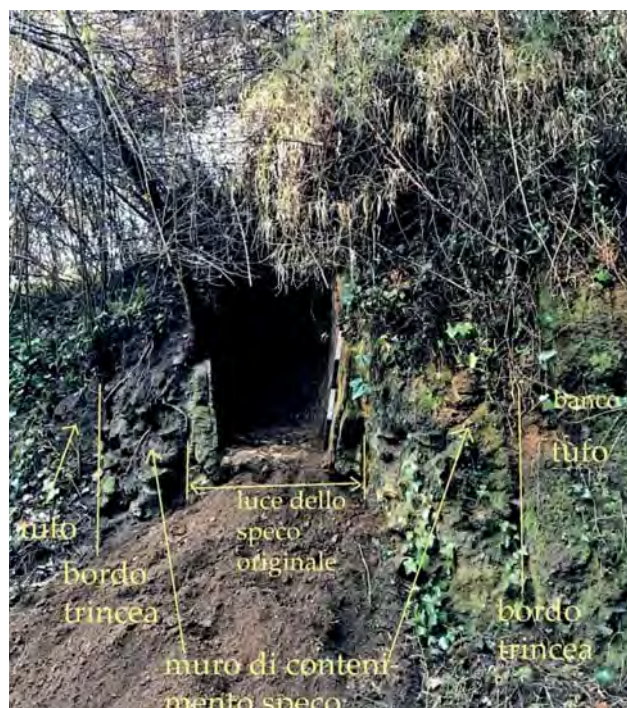
Fig. 18 – La struttura dello speco nel Punto D (foto ed elaborazione grafica A. Schatzmann).

Fig. 18 – The structure of the specus at Point D (photo and graphic elaboration by A. Schatzmann).

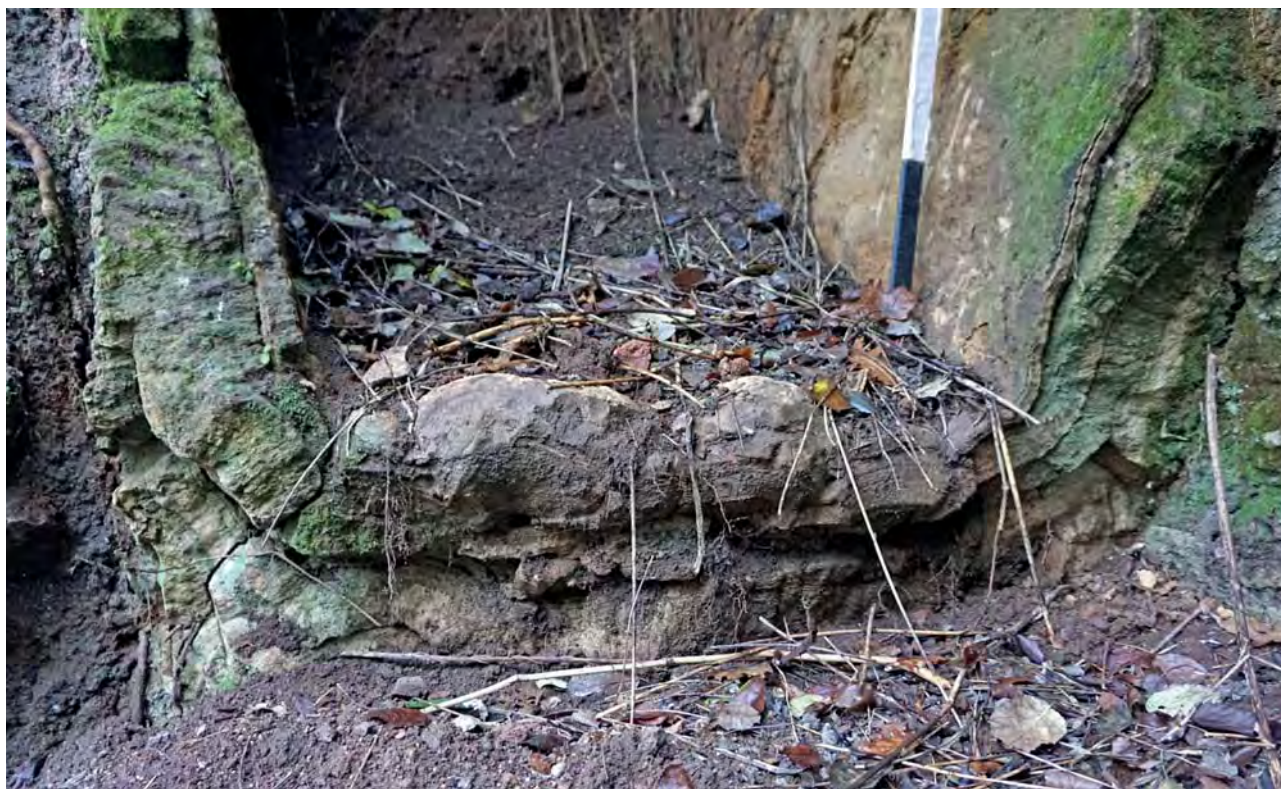
Fig. 20 – La pavimentazione sopra i depositi (foto S. Troisi).  
 Fig. 20 – The pavement above the deposits (photo S. Troisi).
