# Prime note sulla chiesa rupestre di S. Angelo alla Morsara, Santeramo (BA)

Franco Dell'Aquila, Giuseppe Fiorentino

### THE ROCKY CHURCH IN S. ANGELO ALLA MORSARA (SANTERAMO, BARI PROVINCE)

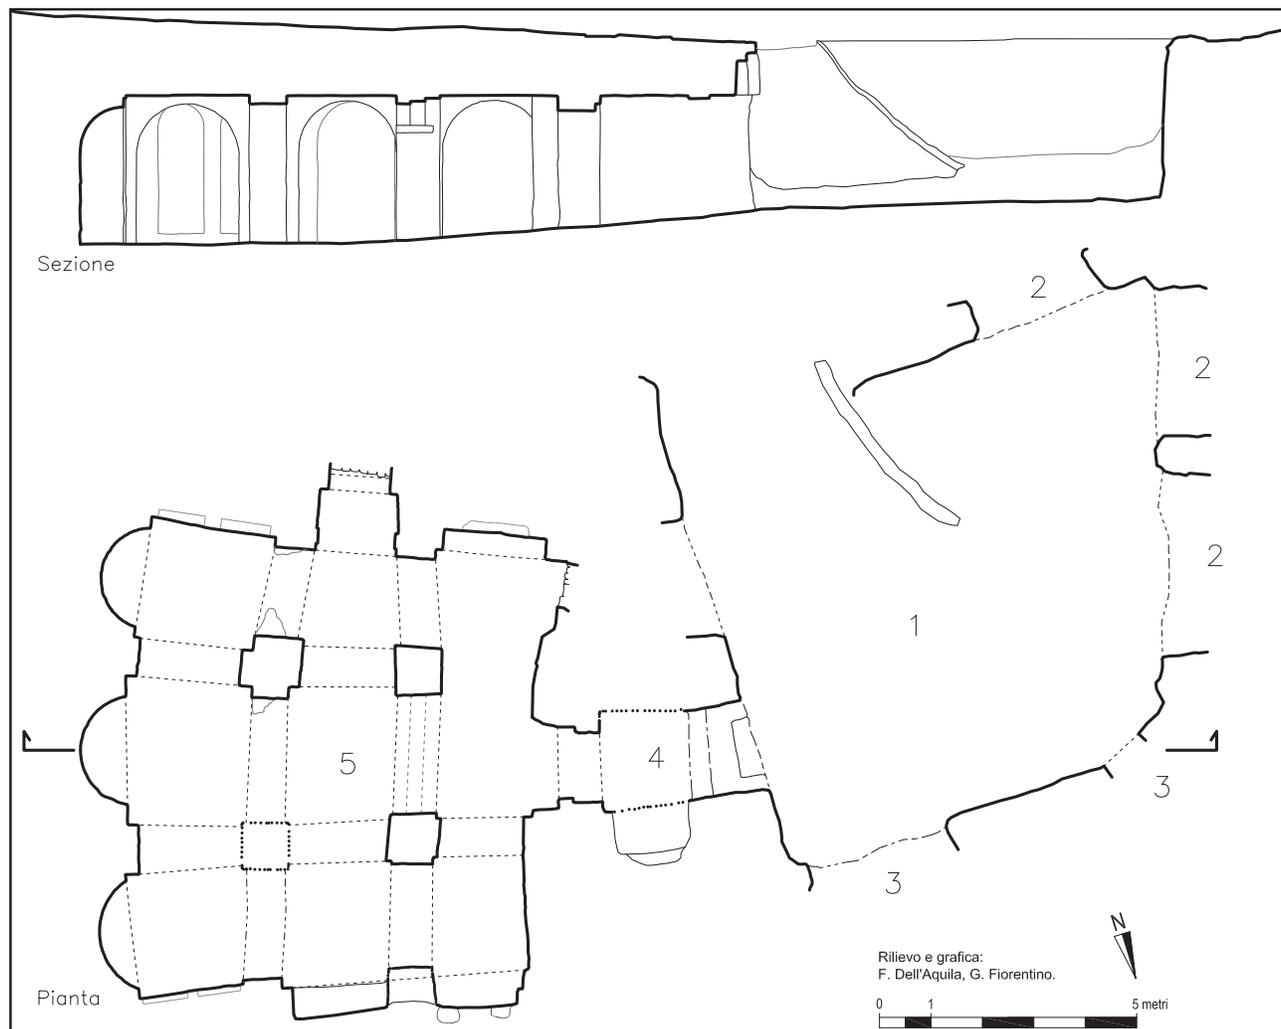
Fig. 1 - Pianta della chiesa rupestre di S. Angelo alla Morsara, Santeramo in Colle, (BA). Pianta e sezione. Legenda: 1) Atrio; 2) Depositi; 3) probabile Abitazione; 4) Narthex; 5) Chiesa. Rilievo e grafica: F. dell'Aquila e G. Fiorentino.

Fig. 1 - The rock church plant S. Angelo alla Morsara, Santeramo in Colle, Bari province. Plan and section. Legend: 1) Atrium; 2) Deposits; 3) probably dwelling house; 4) Narthex; 5) Church. Survey and drawing: F. dell'Aquila e G. Fiorentino.

Si accede all'ipogeo tramite un atrio scoperto in cui si aprono ben sette cavità. L'atrio presenta oggi una pianta trapezoidale (fig. 1). Sul lato più lungo, quello rivolto

Nell'atrio scoperto centrale si aprono gli ingressi di ben 7 ambienti ipogei. Ad Est sono la chiesa ed un vano ripieno di terra. A Nord è situato un ambiente di grandi dimensioni certamente adibito sia per abitazione sia per i lavori agricoli. Gli ambienti della parete Ovest e Sud sono interessati da crolli parziali. Tutti gli ambienti ipogei hanno le stesse caratteristiche di scavo e sono da datarsi ad epoca classica o al Tardo Antico (figg. 5-6). In complesso possiamo dire di trovarci di fronte ad una villa rustica in cui si è preferito scavare anziché costruire.

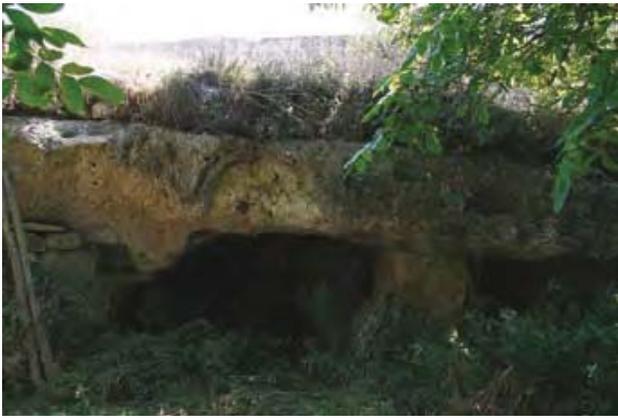
Fig. 2 - Ingresso alla chiesa vista dal narthex (foto Umberto Ricci).

*Fig. 2 - The church entrance from the narthex (photo by Umberto Ricci).*

La chiesa è preceduta da un narthex (fig. 2), una piccola sala rettangolare con sulla sinistra un grande arco con volta a botte, forse utilizzata ad uso funerario.

L'ingresso alla chiesa presenta un arco a sesto pieno arricchito da ghiera.

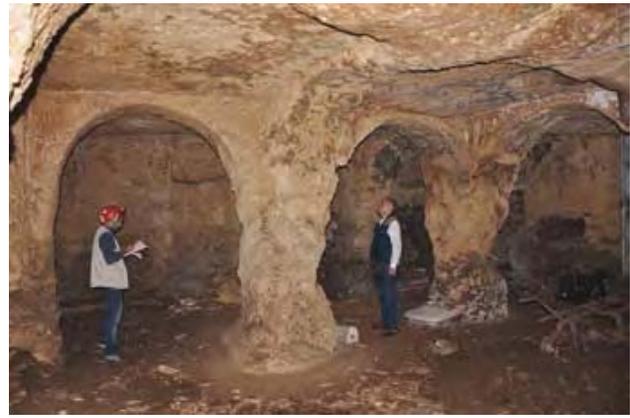
Fig. 3 - Interno della chiesa (foto Umberto Ricci).

*Fig. 3 - The church inside (photo by Umberto Ricci).*

L'interno della chiesa (fig. 3) è suddiviso da quattro pilastri, uno demolito, formanti nove comparti "abbastanza" regolari ricalcando così una classica planimetria a croce greca iscritta in un quadrato. I quattro pilastri dividono la chiesa in tre navate e ciascuna nave termina con absidi orientate ad Est. Il soffitto è piano. Le pareti laterali presentano, in maniera simmetrica, due nicchie affiancate in corrispondenza delle absidi (fig. 4), certamente intervento posteriore a quello del primitivo scavo. Gli altri scomparti laterali hanno ciascuno un'arcone a sesto pieno.

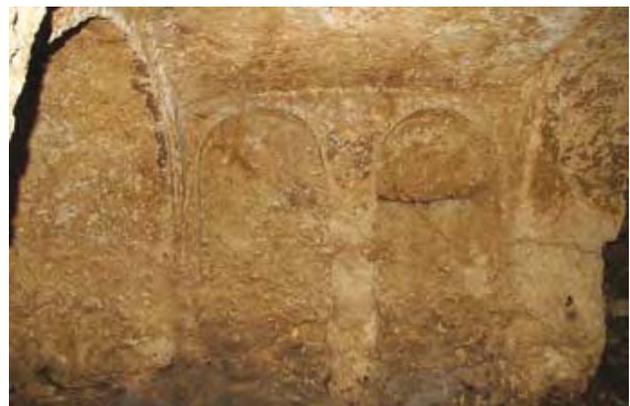
Fig. 4 - Particolare della calotta absidale e delle due nicchiette laterali (foto Umberto Ricci).

*Fig. 4 - Details of the apse cap and of the two side niches (photo by Umberto Ricci).*

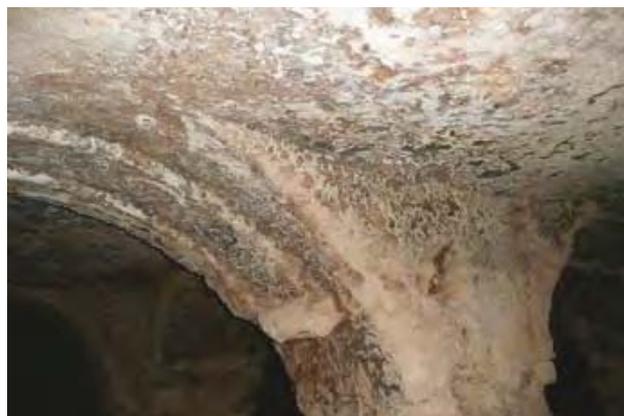
Fig. 5 - Particolare architettonico posto all'interno di un'arcata databile al Tardo Antico (foto Antonio Laselva).

*Fig. 5 - Architectural detail inside an arch dated back to Late Ancient (photo by Antonio Laselva).*

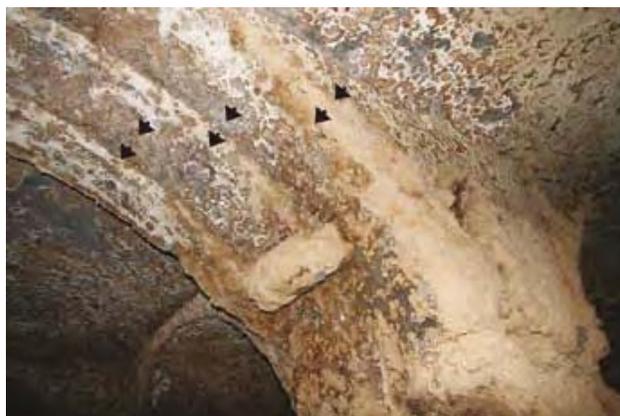
Fig. 6 - Si evidenziano la presenza di tre archi delimitati da un cordolo (foto Antonio Laselva).

*Fig. 6 - Remarkable is the presence of three arches edged by a riddle (photo by Antonio Laselva).*

Particolare rilievo visivo è dato dalla presenza di un arco teso tra i due pilastri prossimi all'ingresso della chiesa, nella navata centrale. Esso è composto da tre archi uniti e degradanti fra loro, delimitati da un cordolo all'altezza dell'imposta degli stessi archi, una soluzione di arredo architettonico di grande effetto per chi entra nella chiesa. Unica nell'ambito dell'architettura rupestre pugliese. Soluzione architettonica d'ambito classico e del Tardo Antico.
