OPERA IPOGEA

Il Traversante di Trebbia

Indagini speleologiche per l'accertamento dello stato della galleria di subalveo in località Mirafiori di Rivergaro (PC)

Mauro Chiesi

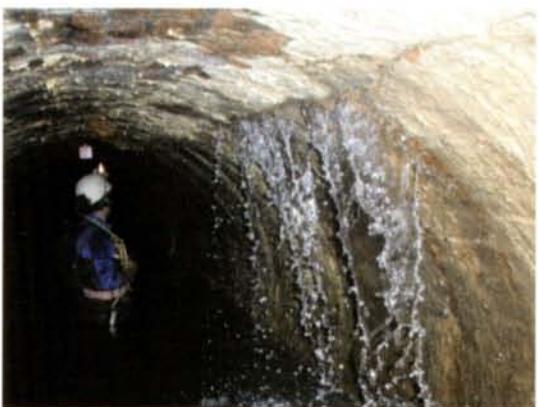
mento rettilineo quasi perpendicolare alla galleria principale e sezione leggermente ad ogiva, in gran parte occupata da ciottoli fluviali arrotondati.

Alcune evidenze farebbero supporre una sua costruzione successiva a quella della galleria principale: i segni di scalpellature sulla parete della galleria principale, la brusca interruzione dei fori di drenaggio nella muratura principale, l'assenza di immorsature nella muratura, la posizione della grata in ferro, che risulta addossata all'esterno del muro della galleria principale.

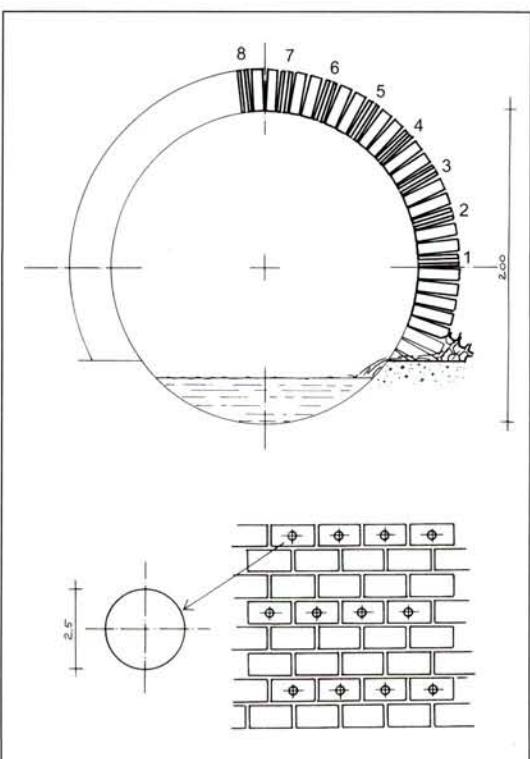
Fig. 5: Sezione trasversale tipo della galleria e disposizione dei fori drenanti (grafica W. Fornella).

Sono piccoli fori, del diametro di mm 25, inclusi nel corpo dei singoli mattoni e passanti longitudinalmente. I conci dotati di fori drenanti sono disposti lungo la muratura della galleria secondo linee orizzontali pressoché costanti, sul lato a monte, e sono rilevabili dalla linea di scorrimento dell'acqua sino all'apice della volta e, in alcuni tratti, anche poco oltre.

Se la distribuzione dei fori sulle file appare nel complesso omogenea, evidente è la loro scarsissima efficienza idraulica: la stragrande maggioranza di essi è, infatti, occlusa dal concrezionamento calcareo, da radici di piante, da inclusioni lapidee (ciottoli) a loro volta rilegati da concrezione.
