# *L'acquedotto di Genzano di Lucania (Potenza): ricerche e studio sul concrezionamento*

*Genzano di Lucania è un piccolo borgo di origine romana, in provincia di Potenza, che nasconde nel suo sottosuolo un sistema di cunicoli e di raccolta delle acque, ad oggi ancora oggetto di ricerche da parte dell'Associazione Amici del Parco della Murgia Materana.*

*L'acquedotto, di modestissima lunghezza, colpisce non tanto per la sua particolare tecnica costruttiva ma per le abbondanti concrezioni che si manifestano con innumerevoli gours, colate, eccentriche e piccolissime e fragilissime stalattiti.*

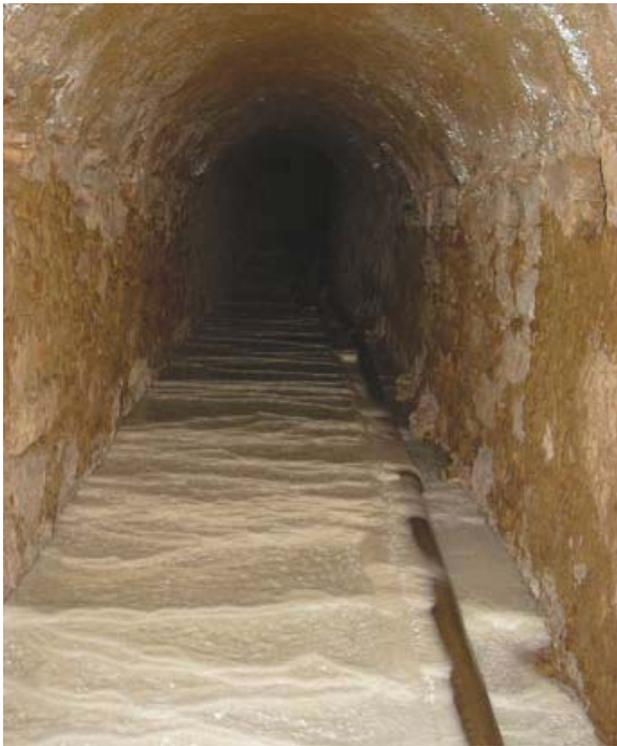
Fig. 1 - Il pavimento ricoperto da concrezioni, in particolare da gours che nascondono anche la canaletta originaria di scolo delle acque, riconoscibile per piccolissimi tratti (foto S. Magni).

*Fig. 1 - The floor covered by concretions, in particular with gours, which is hid also the original channel of drainage presented in small places (photo S. Magni).*

Tale abbondanza di concrezioni colpisce soprattutto se relazionata all'epoca di costruzione della stessa Fontana Cavallina (1893). In un ipogeo artificiale, per via dell'età sufficientemente recente, ci si aspetta di trovarsi un concrezionamento abbastanza esiguo, situazione che in realtà non si verifica a Genzano. Infatti qua, a fronte di un periodo poco superiore ai 100 anni dall'età di costruzione della condotta, si ritrovano concrezioni, in particolar modo gours, che raggiungono anche dimensioni ragguardevoli (fig. 1).

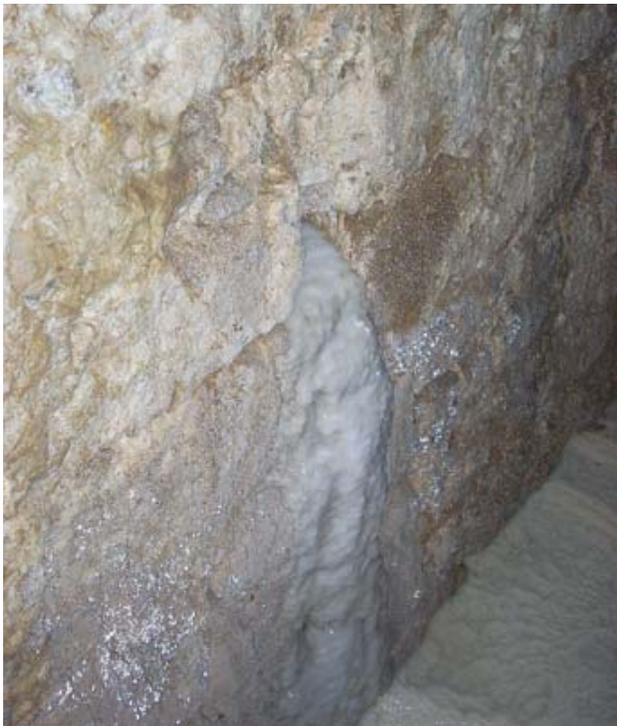
Fig. 2 - Colata calcitica, alta circa 1 metro dal pavimento e spessa oltre 15 cm. Si osservi il colore bianchissimo della concrezione (foto R. Lamacchia).

*Fig. 2 - Calcite concretions with highest about 1 meter from the floor and a thickness more than 15 cm. It's seen the white color of concretions (photo R. Lamacchia).*

Tali concrezioni ricoprono interamente il pavimento dell'acquedotto non lasciando mai intravedere la superficie originaria sottostante. Solo le pareti risultano quasi totalmente prive di concrezioni a causa probabilmente dell'assenza di acqua di percolazione a fronte di quella che invece scorre sul pavimento e che giustifica la presenza di concrezioni in tale zona. Nonostante ciò però, anche lungo le pareti, seppur in pochi punti, si ritrovano colate calcitiche di una certa importanza e grandezza (fig. 2).

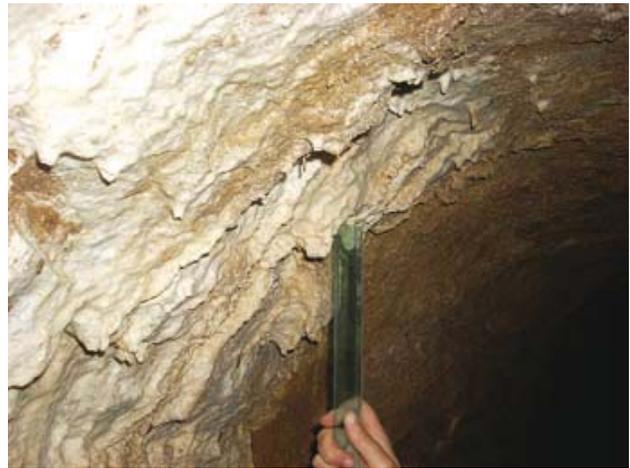
Fig. 3 - Piccole vele calcitiche all'interno dell'acquedotto; sono presenti solo nel tratto terminale dell'acquedotto (foto R. Lamacchia).

*Fig. 3 - Small calcite sails into the aqueduct are presented only in the final place of the aqueduct (photo R. Lamacchia).*

Non mancano ad ogni modo le classiche e più comuni stalattiti e colonne che in realtà si ritrovano solo all'interno di alcune pedarole, in un ambiente protetto ed isolato. Insieme a tali forme si ritrovano anche in sporadici punti diverse vele (fig. 3), sebbene non di dimensioni ragguardevoli.

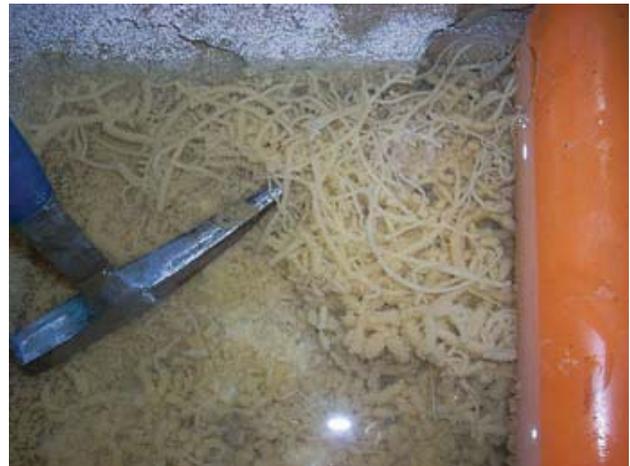
Fig. 4 - Particolare delle eccentriche subacquee; si osservi la diversa dimensione delle stesse (foto S. Magni).

*Fig. 4 - In details of eccentric underwater, it is seen the different dimensions from the same concretions (photo S. Magni).*

La particolarità principale del concrezionamento dell'acquedotto di Genzano resta sicuramente, al di là dell'abbondanza complessiva dello stesso, la presenza, in definiti ambienti, di abbondanti eccentriche subacquee (fig. 4) talune di notevoli dimensioni, sia in lunghezza che in larghezza.

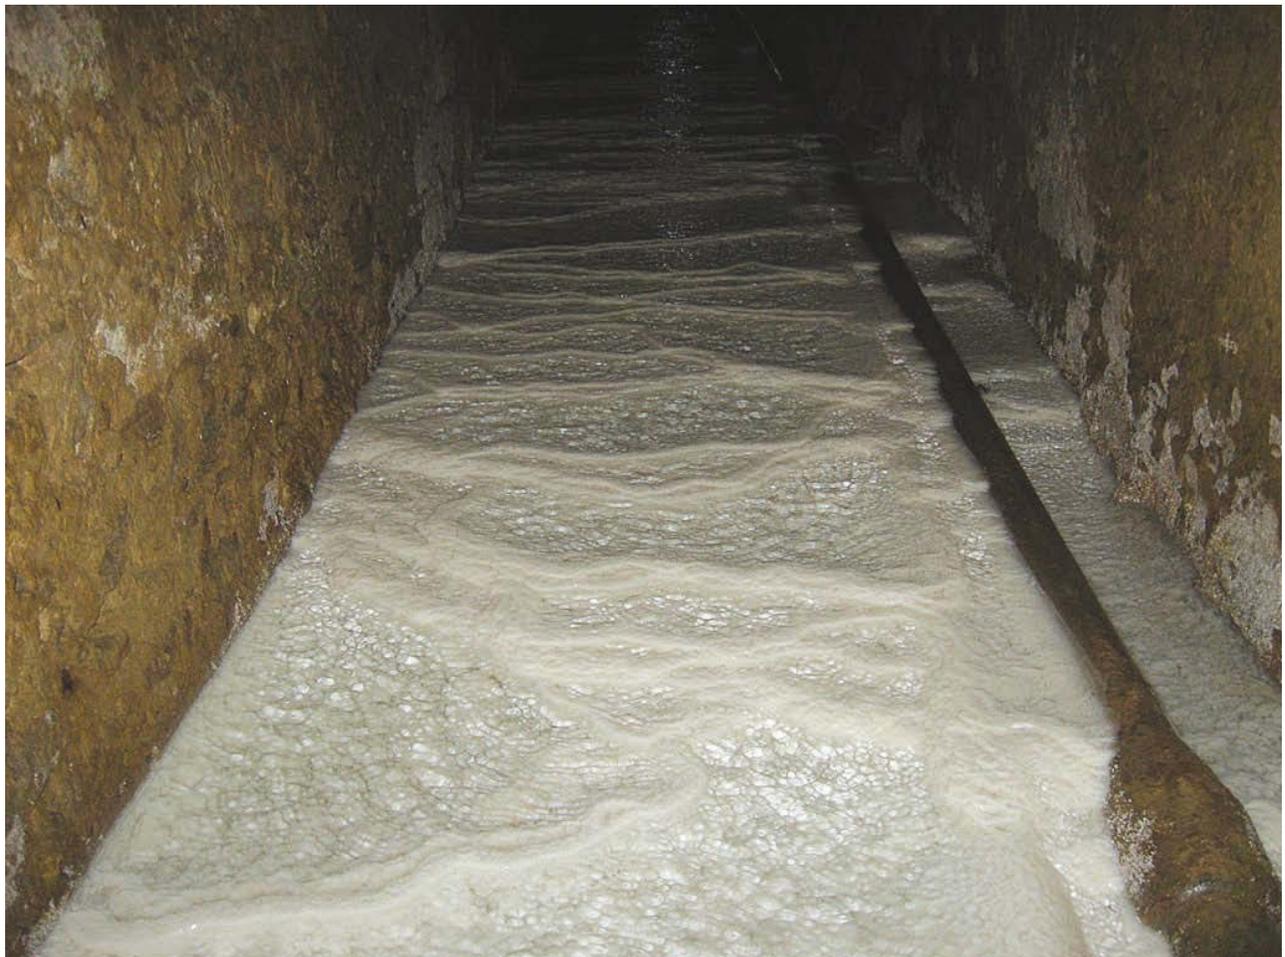
Fig. 5 - Coralloidi che si trovano all'interno dei gours; hanno un diametro di circa 1 cm e sono di colore lattescente (foto S. Magni).

Fig. 5 - Coralloid presented in gours whit a diameter about 1 cm and a white colour (photo S. Magni).

Sono sicuramente le concrezioni più abbondantemente diffuse all'interno dell'acquedotto ricoprendo completamente tutta la pavimentazione dello stesso (fig. 5).

Talvolta all'interno dei gours è possibile osservare dei piccoli coralloidi (fig. 5), perfettamente sferici e anch'essi di colore bianchissimo di dimensioni in genere non superiori all'1-2 cm di diametro.

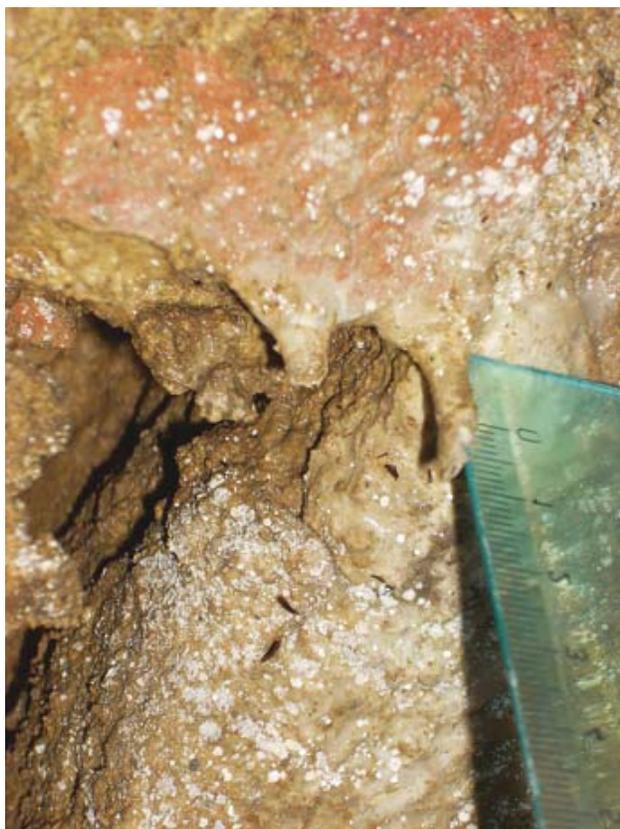
Fig. 6 - Stalattiti di piccole dimensioni che non superano i 3-4 cm di lunghezza (foto R. Lamacchia).

*Fig. 6 - Stalactites with small dimensions and length not more than 3-4 cm (photo R. Lamacchia).*

Le stalattiti riscontrate nell'acquedotto non sono abbondanti; in realtà si limitano ad un numero molto esiguo, che si rinviene solo nelle parti terminali dell'acquedotto. Si tratta di piccolissime stalattiti che non superano i 2-3 cm di lunghezza (fig. 6). Si presentano di colore rosso/brunastro. Rari sono i casi di stalattiti a cannula di cui è possibile osservare il canalicolo interno di alimentazione.

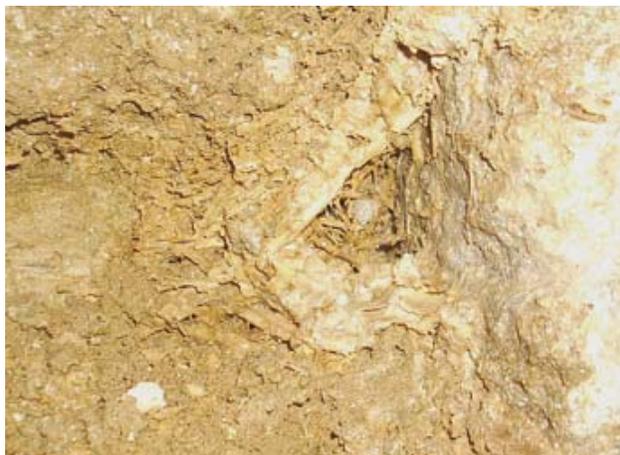
Fig. 7 - Concrezioni presenti esclusivamente in una unica nicchia; sembrano concrezioni di gesso (foto R. Lamacchia).

*Fig. 7 - Concretions which are presented only with a unique niche and the shape of gypsum concretions (photo R. Lamacchia).*

Altre stalattiti, che presentano un intreccio complicato e che ricordano per morfologia delle rose del deserto, sono state rinvenute all'interno di un'unica pendarola, in un ambiente protetto (fig. 7). La prova con acido cloridrico fa supporre che si tratti di calcite anche se solo le analisi mineralogiche in corso potranno confermare tale dato. Si presentano intrecciate, di sottilissime dimensioni e soggette facilmente alla rottura.

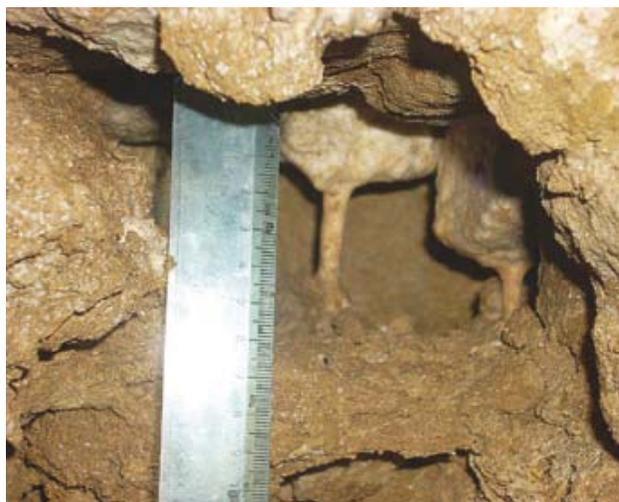
Fig. 8 - Piccola colonna calcitica (foto S. Magni).

*Fig. 8 - A small calcite column (photo S. Magni).*

Sempre all'interno di una delle pendarole o comunque delle nicchie che si rinvengono lungo le pareti sono state trovate, due piccolissime colonne (fig. 8), del diametro di appena 2 cm circa, di colore rosso/bruno.

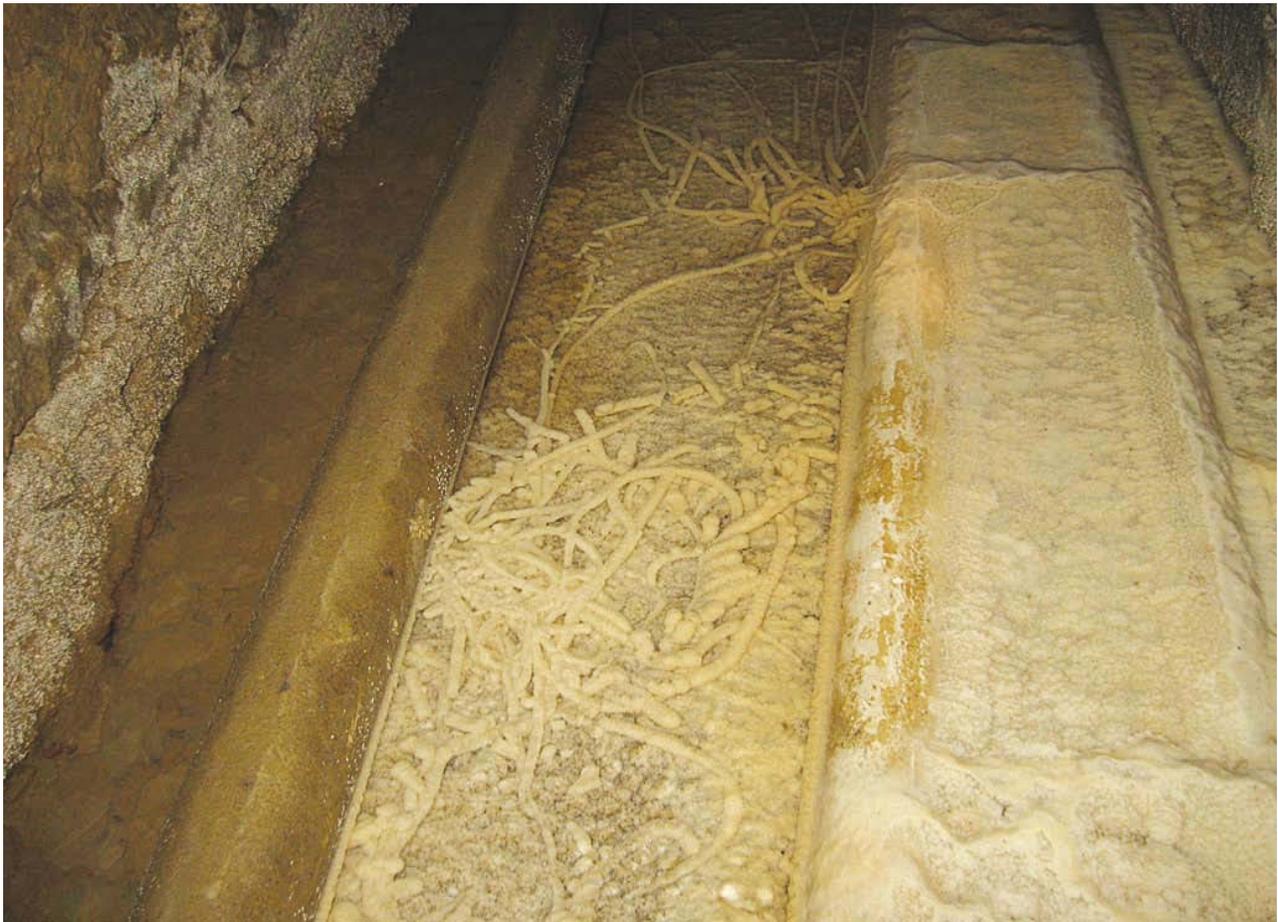
Fig. 9 - Eccentriche subacquee di varie dimensioni (foto S. Magni).

Fig. 9 - Eccentric underwater with different dimensions (photo S. Magni).

Tra le stalattiti, sono sicuramente le eccentriche (fig. 9) quelle più belle e sicuramente più caratteristiche presenti nell'acquedotto. Tali eccentriche, di probabile origine subacquea non sono ancora state perfettamente definite da un punto di vista genetico. Secondo quanto riportato in bibliografia, esse potrebbero essere attribuite ad uno scambio ionico in una soluzione satura di carbonato di calcio oppure ad una variazione di temperatura (FORTI, 1999). Dal momento che ad una preliminare analisi con acido cloridrico si è osservato che esse danno effervescenza si potrebbe escludere lo scambio ionico ed orientarsi per quanto riguarda la loro origine verso la variazione termica. Questa idea potrebbe essere avvalorata dalla posizione in cui esse si trovano. Infatti tali concrezioni non si ritrovano lungo tutto il percorso ma solo nel tratto iniziale (entro i primi 8-10 metri massimo) ed esclusivamente all'interno di depressioni. In tali depressioni potrebbe instaurarsi una temperatura diversa rispetto a quella base di circolazione che alimenta l'intera condotta. Tale idea potrebbe essere confermata solo con una misurazione della temperatura dell'acqua nelle due zone, nelle depressioni che contengono tali concrezioni e lungo l'intera condotta. Anche lo scambio ionico non dovrebbe essere completamente scartato dal momento che solo un'analisi diffrattometrica potrà confermare la natura

Tali concrezioni "vermiformi" (fig. 9), raggiungono lunghezze anche notevoli (superiori ai 30 cm per alcune) e un diametro medio di circa un centimetro. Al loro interno è sempre ben evidente ed individuabile il canalicolo interno di alimentazione. Hanno un colore generalmente chiaro, variabile dal bianco al giallognolo a seconda degli ossidi che contengono. Sulla loro superficie si riconoscono aghetti perpendicolari all'asse stesso della concrezione che le rendono esteriormente rugose ed articolate.
