Progetto Col di Lana

Settimo anno

Gruppo Speleologico Opitergino C.A.I. Oderzo/progetto Col di Lana

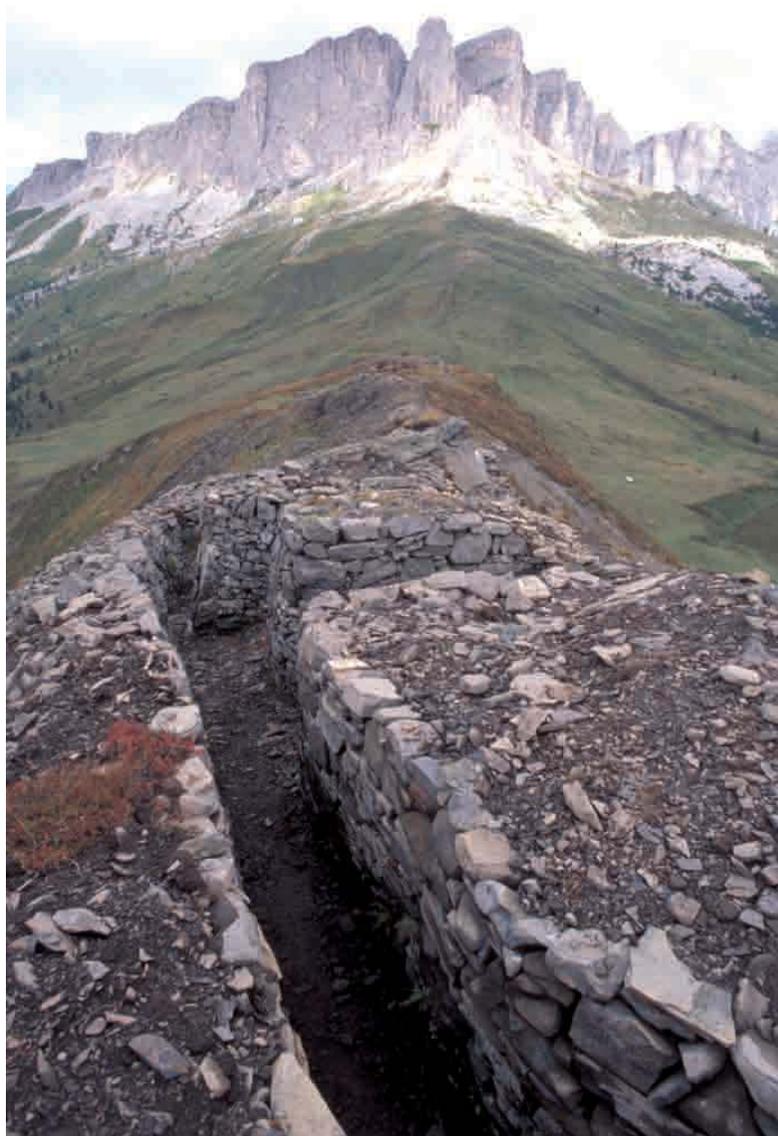
Figura 1 – Una trincea verso la sella del Sief, ripristinata nel corso dei lavori del progetto Interreg III.

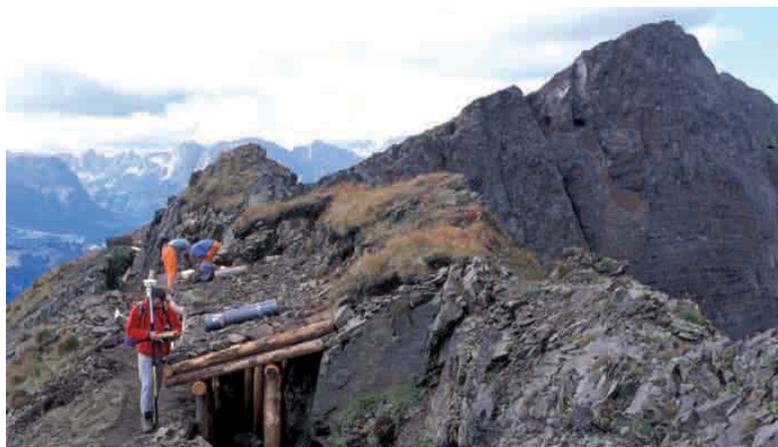
Figura 2 – Fra i vari lavori di Interreg III: ricostruzione di un tratto di camminamento coperto in cresta.

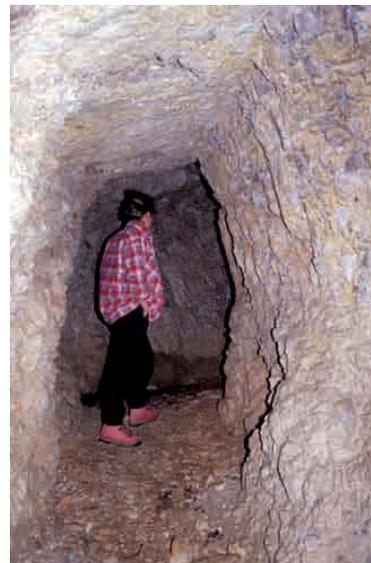
Figura 4 - CA 209 V BL - Corridoio verso la feritoia.

CA 209 V BL - SFR 1:

19 metri di sviluppo.

La prima galleria che abbiamo trovato salendo da "le Laste" verso "il rudere" è posta in un canalino erboso che sovrasta la parete dove, più in basso a destra, si apre CA 164 V BL - VPS 1. L'ingresso, bordato in cemento (H 1,85 m.; L 0,9 m. fino a 105 cm. dal suolo, poi 130) apre in un vano in roccia largo da 1,5 a 2,8 metri e alto circa 2, che porta ad un breve corridoio (un metro o poco più) al termine del quale bisogna scegliere: a sinistra una sala (4,2 x 3 metri di base, H 2 m.), a destra due spallette in cemento (H 1,7 L 0,9 m.) segnano l'inizio di un corridoio in roccia (una decina di metri; H 2 L 1,2 m) che dopo pochi metri svolta a destra e forma uno scalino di circa 50 cm., verso il vano dove si apre l'unica feritoia dell'opera.

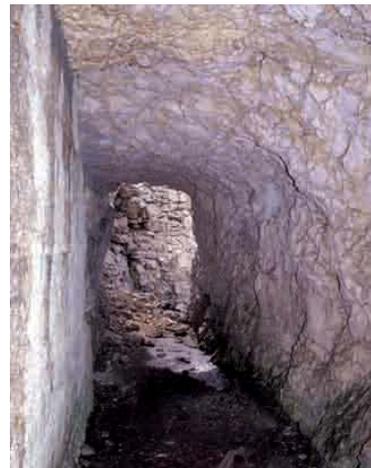
Figura 5 - CA 232 V BL - Il corridoio sul lato NORD del muro.

CA 232 V BL - SDR 11 : 15 metri. Una cavità curiosa della serie "SDR". Appena dopo l'entrata, a sinistra lo scalino di 50 cm. (parzialmente in cemento) che introduce alla stanza in roccia di 1,9 x 1,6 m. (H 180 cm o più). A destra la galleria (L 130 - 135 cm. ; H 170) che una parete di cemento divide (per 3,2 m.) dalla sala che troviamo procedendo dritti dall'ingresso, vicino alla feritoia con la base e tutto il resto in cemento (H 1,25 x prof. 1,2 m. ; forma "a cono tronco"). Abbondanza di cemento e buone condizioni dell'insieme, oltre ad un "volume disponibile" superiore alla norma, ci fanno ritenere l'opera particolarmente interessante.

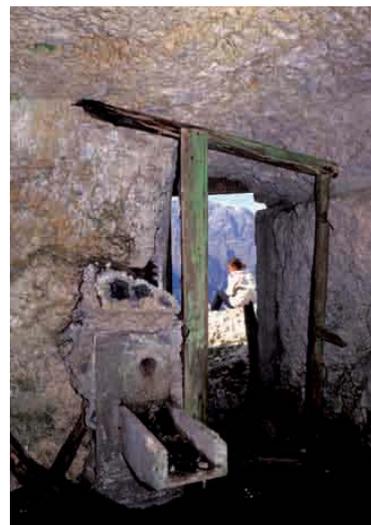
Figura 6 - CA 233 V BL - Ingresso con lavori in cemento.

CA 233 V BL - SDR 12 : 7,6 metri. Un corridoio leggermente ricurvo che porta verso una feritoia, con una saletta "agganciata" sulla destra. La larghezza varia dai 90 cm del tratto immediatamente prima della feritoia (H 1,6 m.) ai 75-100 cm dell'ingresso (portale in cemento ; larghezza apertura 70 cm. H 170) fino ai 3 metri in corrispondenza della sala , dove abbiamo trovato un manufatto di cemento lungo circa 50 cm, con una sezione quadrata di circa 25 cm. di lato, riportante una scanalatura nella parte superiore. Il tutto incastonato su un blocco di cemento che possiamo trovare sulla destra (per chi entra), nell'angolo dove si apre la sala (2,5 m. dal lato più lungo).

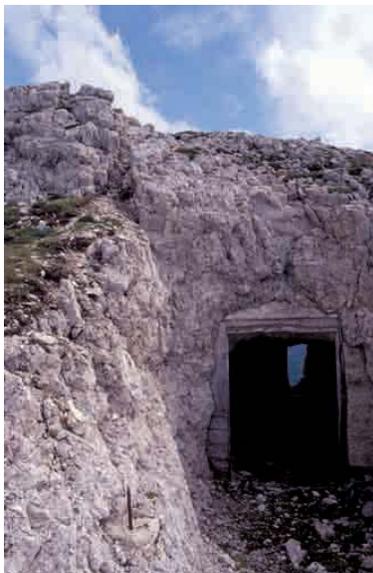
Figura 7 - CA 232 V BL - Ingresso.

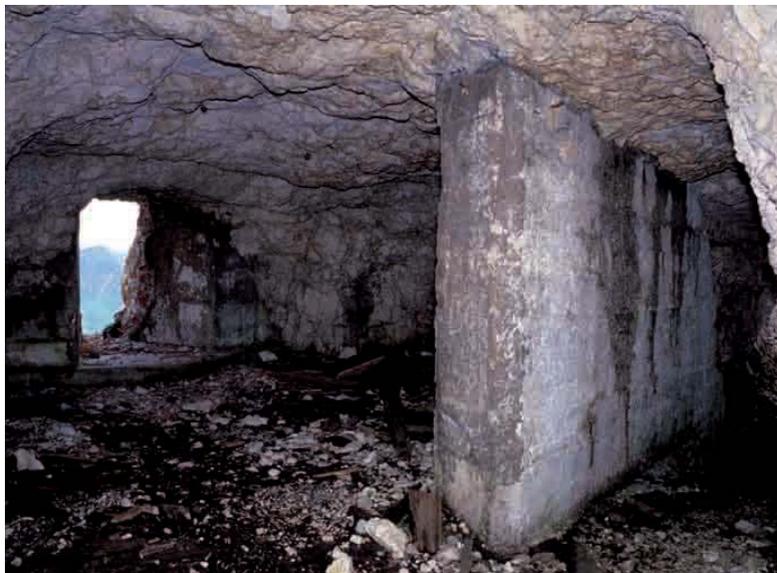
Figura 8 - CA 232 V BL - Interno con il muro divisorio.

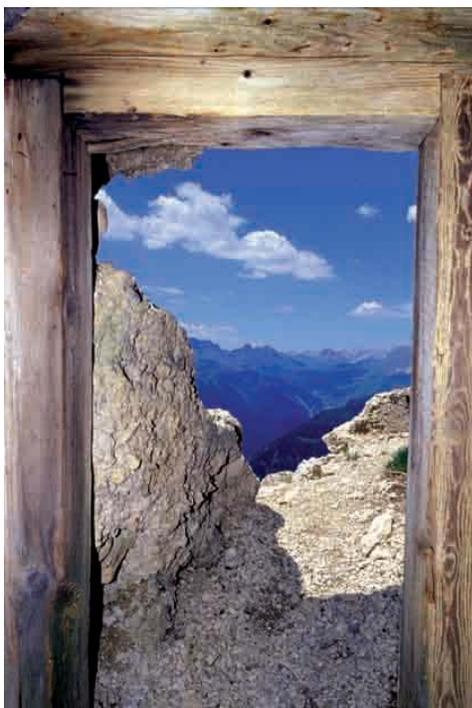
Figura 10 - Ingresso della CA 166 V BL

CA 166 V BL - STS 1 : Funzionale alla difesa della sella del Sief, la galleria si apre subito dietro all'angolo occidentale della parete del Piccolo Settsass. Appena entrati ci si trova in un corridoio con le pareti in cemento e la volta in roccia (h. 150 l. 80) che dopo 1 metro svolta a sinistra. Da questo punto la parete destra continua in cemento mentre la sinistra è in roccia (H. 170 L. 120), e dopo due curve verso destra (in tutto 4-5m.) la galleria sbocca in uno spazio abbastanza ampio dove è possibile distinguere tre diverse prosecuzioni: a sinistra una sala, a destra il corridoio verso F1 e dritti il cumulo di detriti che ostruisce il percorso verso F2 e F3 (circa 6 m. oltre la galleria d'ingresso). L'apice della frana si scaval-

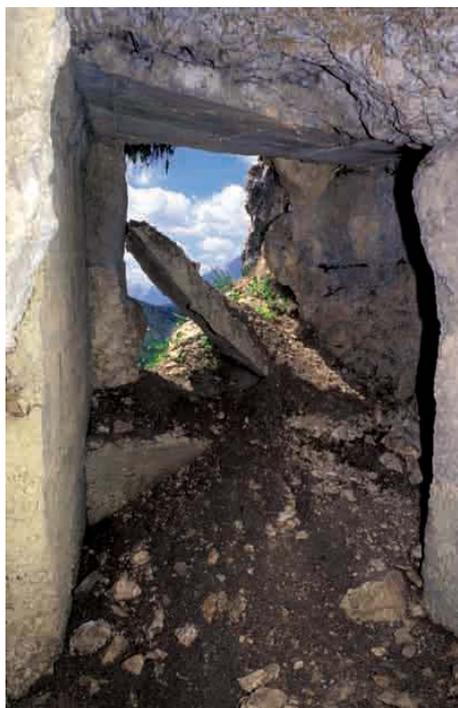
Figura 11 - Terza feritoia della CA 166 V BL

F 3 : E' l'ultima, in fondo alla galleria. La volta del corridoio in roccia si abbassa verso il punto in cui la galleria è attraversata da una frattura, e oltre la frattura la volta in cemento scende verso il bordo superiore di F 3 (38 cm.); sotto alla feritoia un ripiano profondo 90 cm. al termine del quale il cemento scende all'interno della frattura fino allo spazio per poggiare i piedi, ingombro da un grosso mas-

so. Una cosa particolare in questa feritoia : più che "entrare" nella postazione ci si scende.

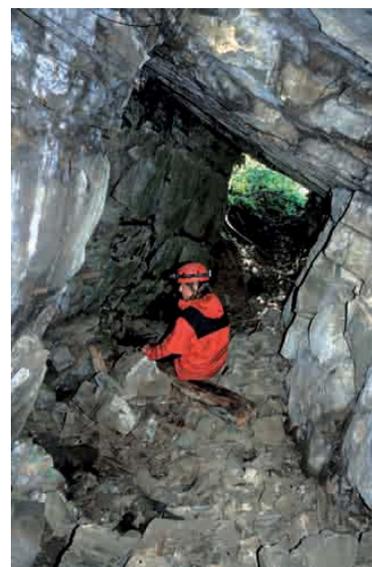
Figura 12 - CA 266 V BL - L'interno.

Discretamente comoda, la "2c" presenta dimensioni interne di circa 2 metri di larghezza per un'altezza massima di 2,3 m. Possiamo configurarla come un vano unico, appena piegato a sinistra nella parte finale, che chiude contro l'eterno cono di detriti, quello che secondo noi impedisce di passare verso la "2b" (e conseguentemente verso la "2a").

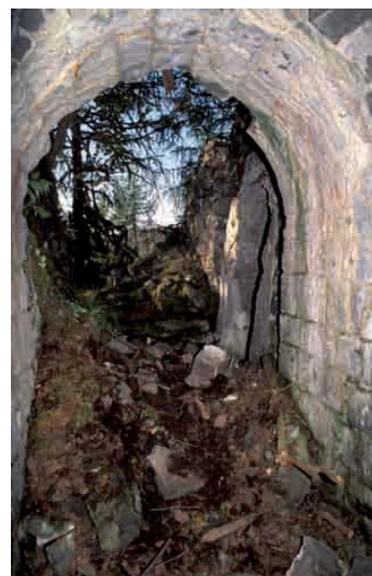
Figura 13 - CA 265 V BL - Ingresso rinforzato in cemento.

Sviluppo: 26 m. Dislivello: +8,3 m.
L'entrata si trova in fondo ad un

"vano protetto", al quale si accede scendendo due gradini. Il muro che si trova a sinistra (per chi entra) dovrebbe essere il "muro di protezione presso caverna ufficiali" che compare nel già citato schizzo di pag. 256-257 del "Col di Lana" di R. Striffler (punto 12 del disegno di Elked), mentre per il muro a destra non abbiamo trovato tracce documentali, a parte le foto di pag. 254-255 del solito libro. Lasciato a sinistra il breve corridoio (cavità n° 5 nel nostro rilievo) che passa sotto al "muro di protezione", si entra nella "2b" passando il primo metro (H 1,6 - L 1,3 m.) di muro per entrare nel tratto in roccia, che poco dopo l'ingresso inizia a risalire (H 2 - L 1,5 m.) fino ad incrociare, oltre la metà del percorso, un ramo franato che si staccava sulla destra. Proseguendo ancora (H 1,8 - L 1,4 m.) si risale una frana di detrito sottile finché il piano di calpestio incontra la volta, mettendo così fine all'escursione nella "2b".

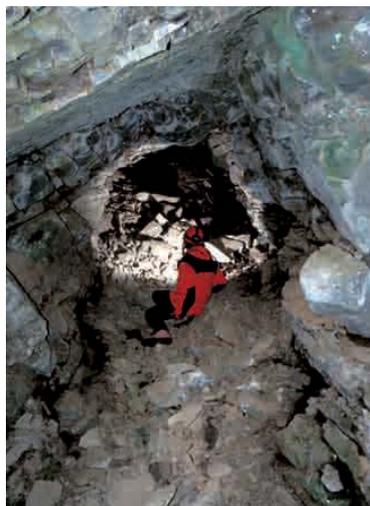
Figura 14 - CA 264 V BL - La frana che chiude il primo ambiente.

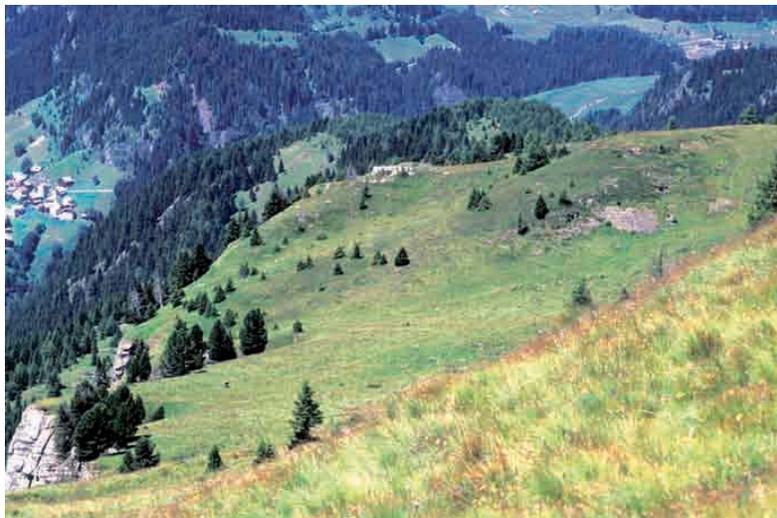
Prendendo come riferimento il Teriol Ladin, poco dopo Plan de la Mina possiamo vedere dall'alto la zona del caposaldo 5 "Col di Rode", dove distinguiamo una gobba sul terreno che esibisce ancora i segni di alcuni camminamenti. L'ingresso della "caverna del caposaldo 5" è lì in mezzo. Poco più in là il roccione alla cui base è visibilissima la feritoia per la mitragliatrice, con ancora il perno di rotazione ben distinguibile.

Figura 15 - La zona del caposaldo n° 5 della posizione "Col di Roda" vista dal teriol Ladin.

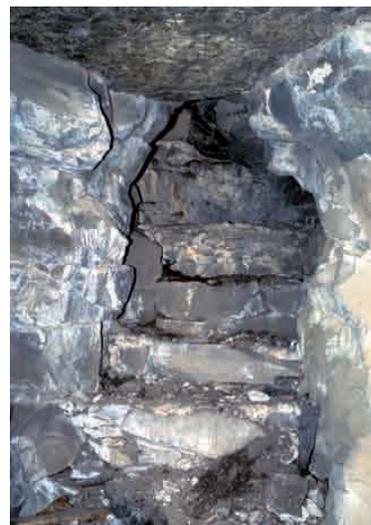
Figura 17 - CA 250 V BL: la scalinata che porta verso la feritoia.

CA 250 V BL - CAVERNA PER MITRAGLIATRICE : 13 metri divisi fra lo scivolo d'ingresso (L 1,5 H 1,8 m.), una sala sulla destra senza nulla di particolare (L 1,5 m. , H media 1,7 e profondità di circa 2 m.) ed un cunicolo con dei gradini che risale, piegando verso sinistra, fino alla feritoia (L 35 H 55 cm.) che conserva il perno di rotazione (H 16 cm.). Si entra da un "pozzetto" di 1,5 m., in corrispondenza della scarica di detrito che, rispetto alla feritoia, si trova dalla parte opposta.

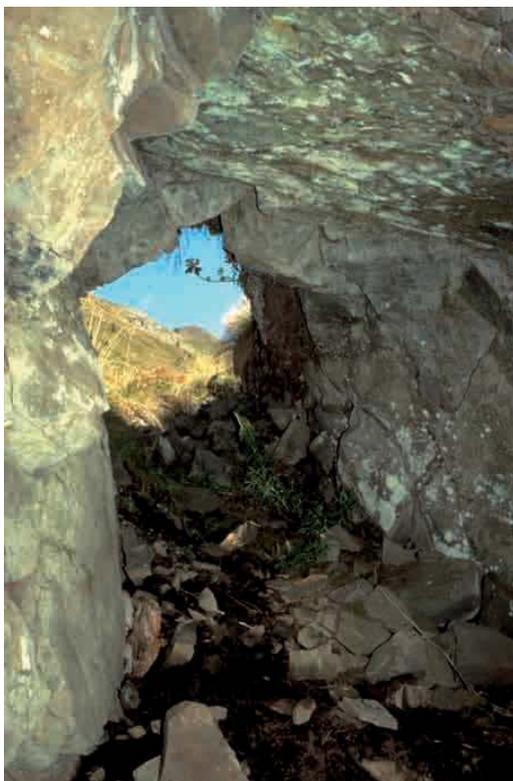
Figura 16 - Ingresso della CA 249 V BL.

CA 249 V BL : 16 metri. Dall'ingresso (1,3 x 1,3 metri) le dimensioni aumentano per alcuni metri fino alla svolta a destra, dove si stabilizzano su un'altezza di 210-

220 cm. per una larghezza variabile fra 2,7 e 3 metri. Per circa otto metri la galleria prosegue rettilinea, poi piega a destra chiudendo verso un'uscita parecchio ridotta dal detrito (rimangono liberi 30 x 80 cm.). Abbondanza di materiale di frana e di travi nel tratto intermedio dell'opera.

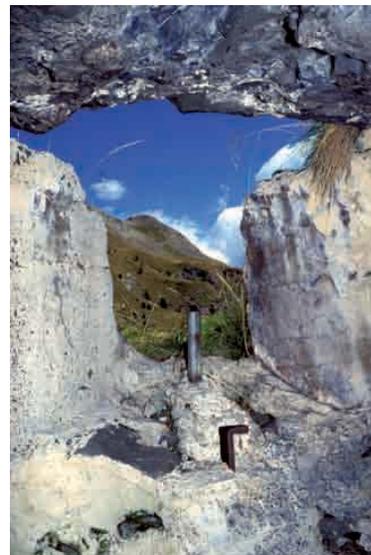
Figura 18 - CA 250 V BL: interno della feritoia; sullo sfondo il Col di Lana.

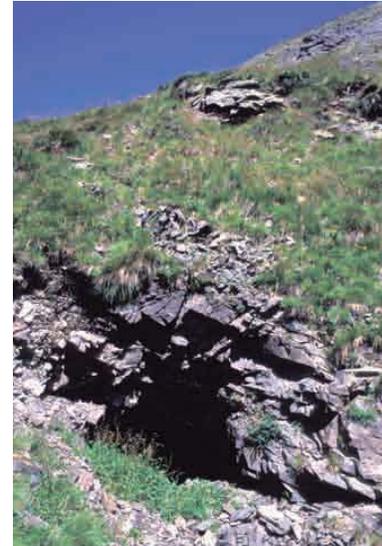
Figura 19 - Ingresso della CA 243 V BL.

L'ingresso si presenta con la solita scarica di detrito che ha "alzato" il piano di calpestio, lasciando un'apertura (H 120 L 160 cm.) che

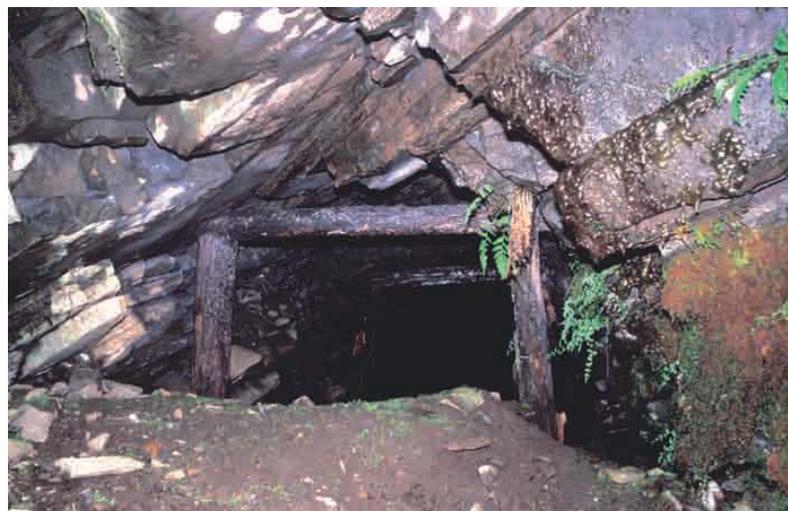
Figura 20 - Ingresso al ramo "a sinistra" della CA 243 V BL.

Se dall'ingresso giriamo subito a sinistra e passiamo sopra al mucchio di detrito (H 80 L 170 cm.), entriamo in una galleria che pro-

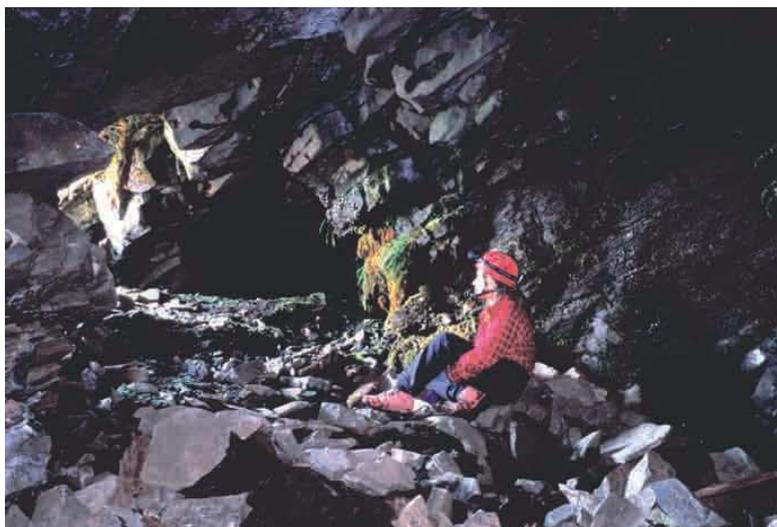
Figura 21 - Ambiente all'inizio della CA 243 V BL.

immette su uno scivolo di detriti. Una volta entrati, lasciamo subito a sinistra il castello di travi che, spuntando da un mucchio di detrito fine, segna l'inizio delle gallerie ed entriamo nella prima sala (in tutto 6 m.), che al fondo misura circa 220 cm d'altezza. Circa tre metri più a destra si apre un corridoio sovrastato da un castello di travi (H 190 L 200 cm.) che passa davanti ad una sala (a sinistra : L 3 H 2 m. ; di fronte alla sala c'è una nicchia di circa 1 m.) per poi arrivare, in mezzo agli sfasciumi di legno, ad un bivio: a sinistra una sala (P 7, L 3, H a sx 2,3 H a dx 1,7 m.) che rivela una quantità impressionante di materiale ligneo sul pavimento; a destra il ramo che portava probabilmente verso due uscite, attualmente chiuse da frane. Dal "bivio" con la sala possiamo proseguire dritti fino alla prima frana (verso la fine : H 150 L 130 cm.), passando davanti al corridoio per la seconda (corridoio : da L 180 H 180 verso L 110 H 130 cm.). La prima frana chiude una struttura di legno che farebbe

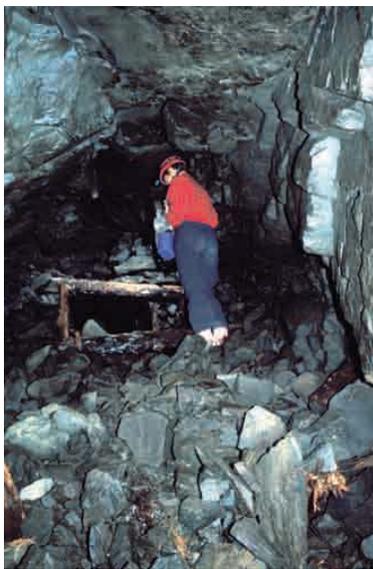
Figura 22 - CA 243 V BL; frana terminale nella diramazione “alta” della parte a sinistra.

Risalendo al “bivio” e girando verso l'altro ramo, percorreremo una trentina di metri (due svolte a sinistra) prima in piano, poi in leggera salita (H da 180 a 190, L da 160 a 200 cm.) fino alla stanza di circa 4 m., dove la frana ha lasciato una situazione simile a quella vista poco prima, con i castelli semiseipolti.

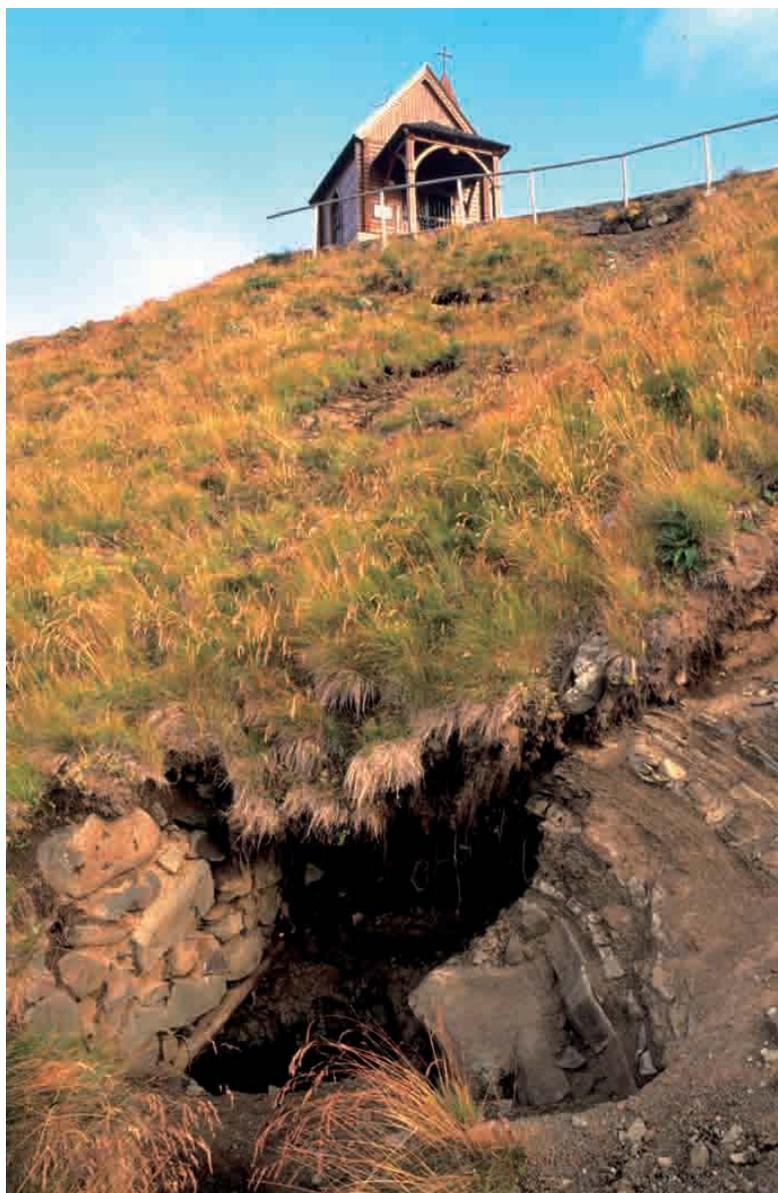
Figura 23 - La CA 93 V BL nell'autunno del 2000, ancora riconoscibile.

Diventa quindi interessante conservare le posizioni degli ingressi franati, soprattutto se teniamo conto del fatto che quanto abbiamo visto oggi non sempre ritroveremo domani, almeno non con lo stesso aspetto. Un esempio di come le cose possano cambiare nel giro di poco tempo ce lo fornisce CA 93 V BL, alias “ingresso franato sotto alla chiesetta del Col di Lana”. Nel 2000 si presentava come un ingresso sconsigliabile ma ben riconoscibile, con il suo muro a secco appoggiato sopra ad una trave; nel 2005 la trave ha ceduto ed i massi

del muretto a secco sono crollati. C'è da scommettere che nel giro di breve tempo il manto erboso provvederà a coprire quanto resta, e la CA 93 V BL finirà per somigliare ad una buca qualsiasi, uguale ad altre sparse nei dintorni di cima Lana. A proposito di cima Lana e relative gallerie: una descrizione di come doveva presentarsi la situazione nel periodo successivo alla conquista da parte italiana ce la fornisce Adone Nosari, autore di “TEO”, un romanzo ambientato sul Col di Lana (ed. Alfieri e La-croix - Roma 1919).

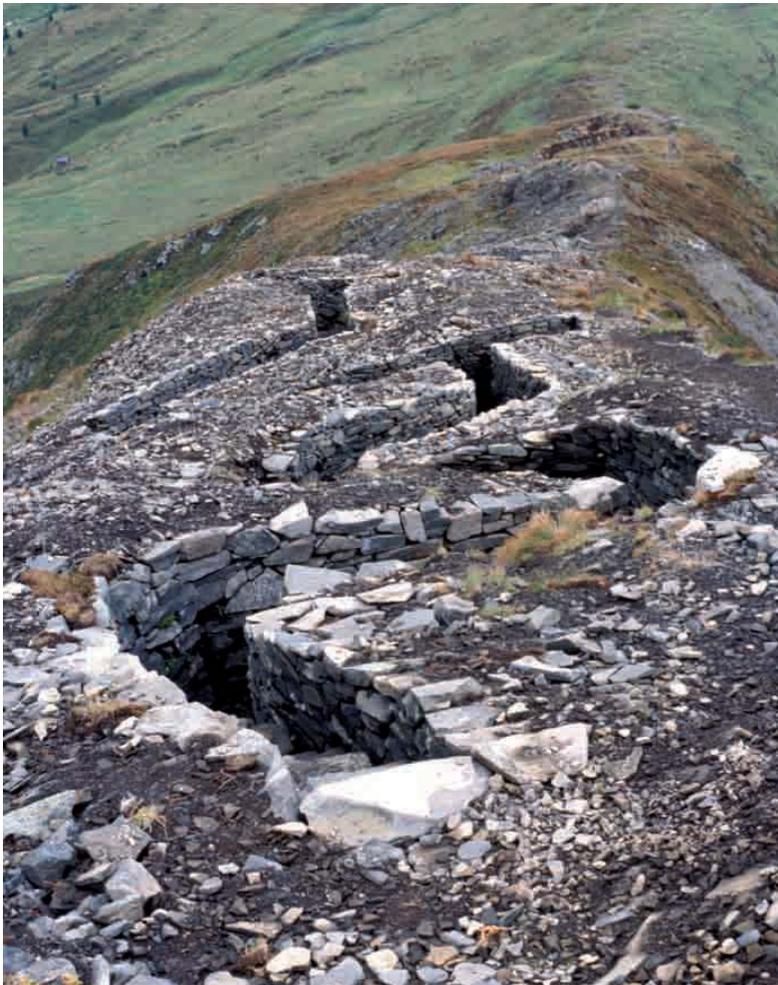
Figura 25 - Una trincea verso la sella del Sief, ripristinata nel corso dei lavori del progetto Interreg III.
