Opera Ipogea N° 1 - 2007 - Carta degli antichi acquedotti italiani

# L'acquedotto Teresiano di Trieste

Paolo Guglia

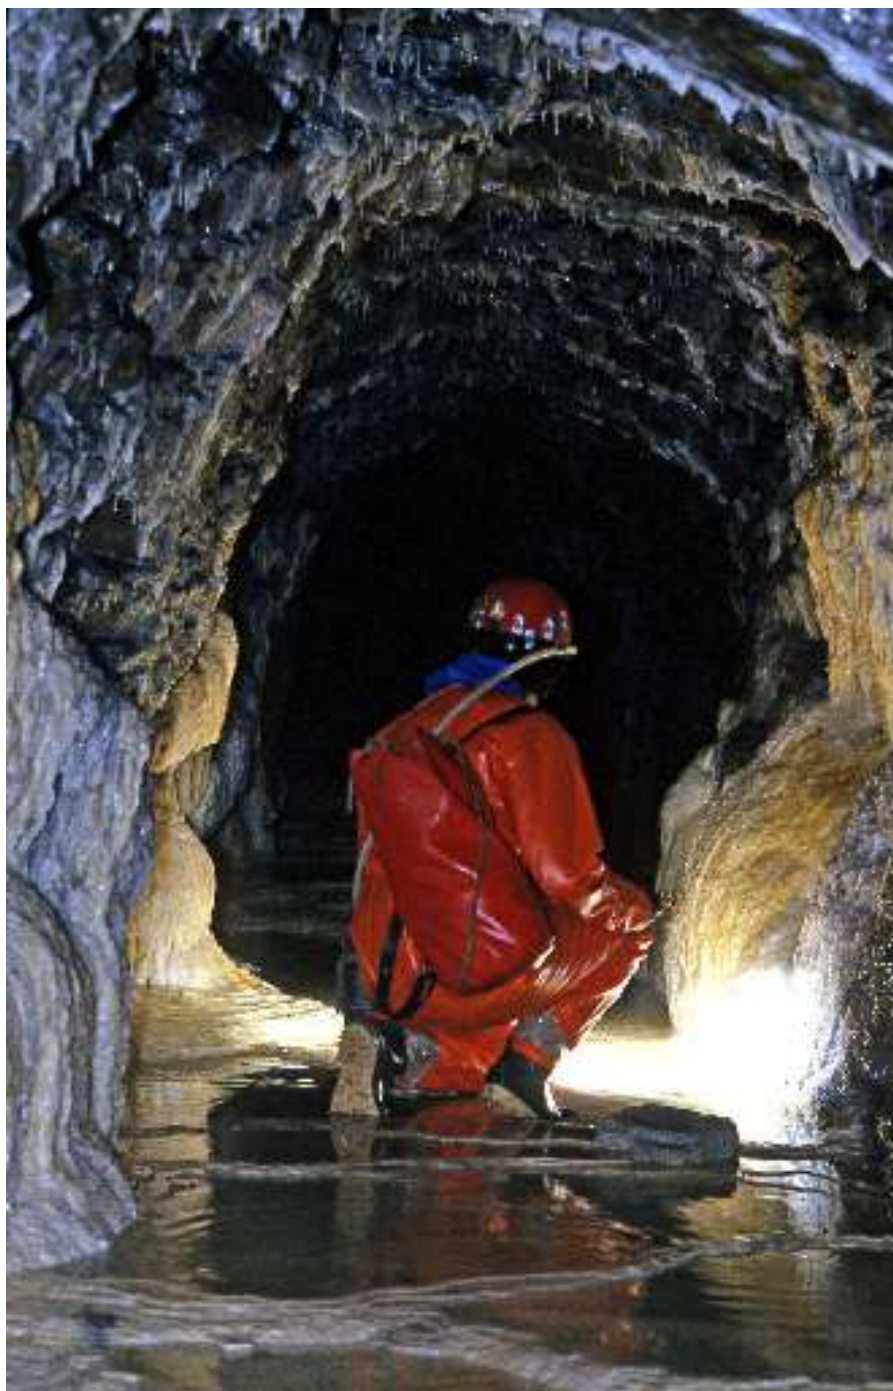
Figura 5 - Nella parte terminale della Galleria Stena Inferiore (n. CA 4 FVG-TS), l'acqua ha creato un fantastico mondo di concrezioni che nulla hanno da invidiare alle grotte naturali. (Foto: P. Guglia)

rivestito in arenaria, mentre la parte terminale risulta scavata nella viva roccia. Nella galleria inferiore, lunga un centinaio di metri, l'acqua ha creato un ambiente talmente ricco di concrezioni calcifiche da poter reggere il confronto con le ben più antiche grotte carsiche (Fig. 5).

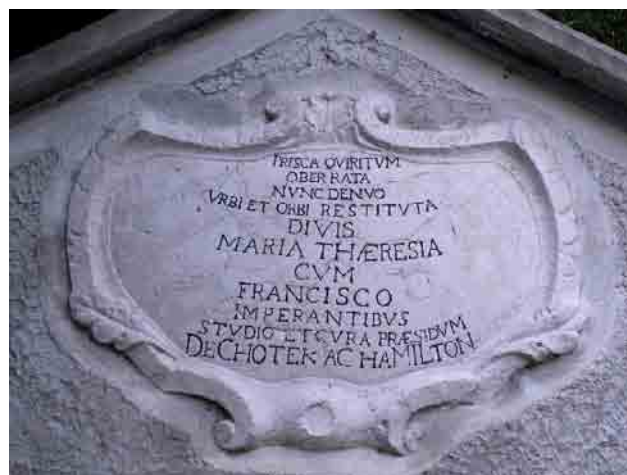
Figura 6 - Lapide dedicatoria settecentesca che sovrasta la struttura del Capofonte Teresiano (n. CA 1 FVG-TS), recentemente restaurata.

Ritornando all'acquedotto ed ai suoi punti di presa, nel 1986 abbiamo finalmente ottenuto l'autorizzazione per entrare nel Capofonte (n. CA 1 FVG-TS), opera ancora ben identificabile, anche se oggi sprovvista della sua parte superiore, che presenta sopra il proprio ingresso una pregevole lapide dedicatoria (Fig. 6). Entrando nel piano interrato abbiamo potuto accedere ad un ambiente dotato di tre vasche per il filtraggio dell'acqua (Fig. 7), sul fondo del quale si diparte una galleria. E' stata però una sorpresa il constatare che detta galleria di alimentazione si interrompeva dopo una decina di metri di sviluppo. Abbiamo dovuto avviare una serie di ricerche archivistiche per capire cosa fosse successo, finché non abbiamo trovato un documento che indicava come nell'anno 1881, a causa di pericolosi cedimenti della volta, fosse stato interrotto questo passaggio, garantendo il deflusso dell'acqua tramite una tubatura di ghisa. Oggi è possibile accedere alla galleria calandosi lungo un pozzo profondo 8 metri. Non è stato facile scendere in questo pozzo, chiuso da una botola e posto all'interno di

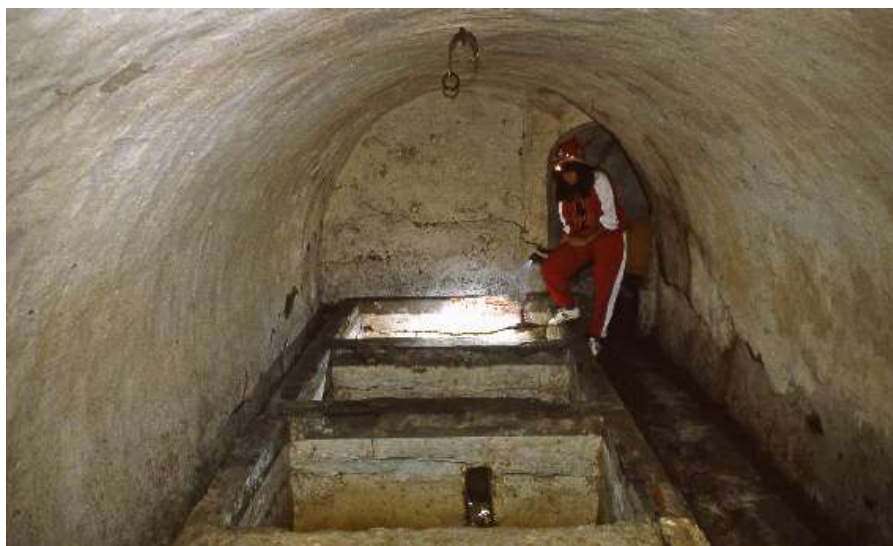
Figura 7 - Interno del vano iniziale del Capofonte Teresiano (n. CA 1 FVG-TS), con i tre bacini di filtraggio dell'acqua. (Foto: P. Guglia)

Uno degli elementi caratteristici dell'acquedotto Teresiano era, infatti, proprio il sistema di filtraggio. Le tecniche adottate erano quelle disponibili allora, ma ogni mezzo è stato sfruttato per ridurre al massimo le particelle in sospensione: questo non solo per garantire una buona qualità dell'acqua potabile, ma anche per limitare - per quanto possibile - il deposito di sedimenti nelle tubazioni e la necessità dei conseguenti interventi di manutenzione. Per fare un esempio concreto, il motivo principale che ha portato al collegamento diretto fra il visitatore n. 2 (inizialmente congiunto con il visitatore n. 4) e le gallerie Secher è stato proprio quello dei frequenti e costosi interventi di ripristino necessari per mantenere in efficienza il tratto di tubazioni che, passando sotto campi coltivati, era spesso interessato da occlusioni dovute alla presenza di radici e dei conseguenti accumuli d'argilla. Il Capofonte è stato dotato di ben tre bacini in cui veniva fatta passare l'acqua: i primi due, ricolmi di ghiaia, dove venivano rimosse le impurità più grossolane, il terzo, di più ampie dimensioni, dove l'acqua sedimentava naturalmente le sospensioni più sottili. Anche il visitatore n. 4 era dotato di un proprio sistema di filtraggio a due bacini, come il visitatore n. 27, con tre bacini, ed il visitatore n. 28. L'acquedotto era attrezzato, inoltre, con ingegnosi sistemi di mi-

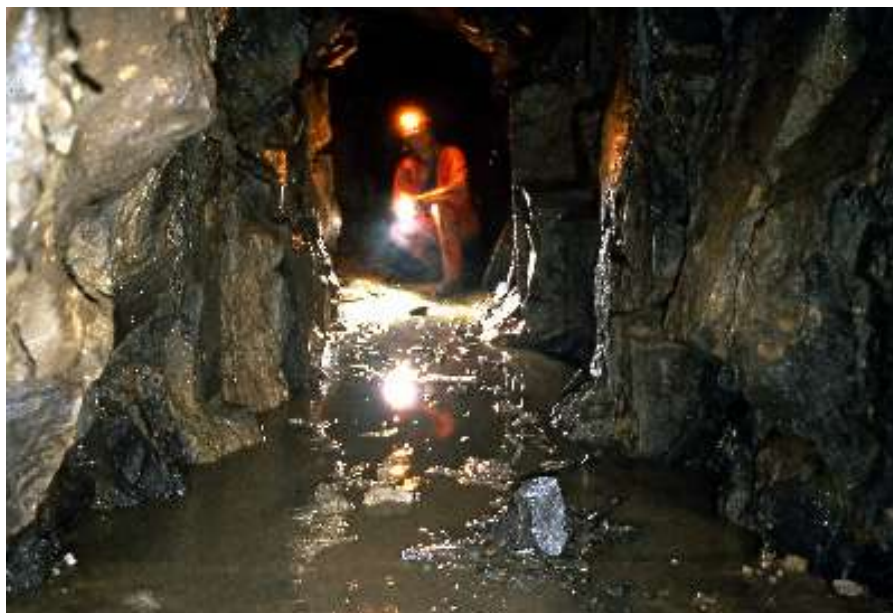
Figura 8 - Le cosiddette gallerie superiori (n. CA 2 FVG-TS) rappresentano il livello più alto dell'acquedotto Teresiano, scavato direttamente nella roccia marnoso/arenacea senza alcun rivestimento. (Foto: P. Guglia)

una proprietà privata, ma alla fine - ottenute le necessarie autorizzazioni - siamo potuti entrare nelle gallerie Superiori (n. CA 2 FVG-TS). Complessivamente il percorso sotterraneo misura 251 m ed è costituito da un passaggio principale di 105 m in direzione ovest, al quale si aggiungono due diramazioni laterali: una a sinistra di 91 m ed una a destra con uno sviluppo di 55 m (Fig. 8). Rimanendo alle quote più elevate, abbiamo iniziato a perlustrare i dintorni alla ricerca della galleria Slep, che doveva trovarsi nelle immediate vicinanze. L'area in cui si apriva ha subito notevoli sconvolgimenti per la costruzione della "nuova strada commerciale" e della ferrovia "Transalpina", per cui è stato possibile rintracciare solamente dei canali recenti che, con molta probabilità, si sono sovrapposti ai vecchi manufatti teresiani. Durante le ricerche, però, abbiamo localizzato un interessante punto da dove fuoriusciva una ricca vena d'acqua, subito riconosciuto come la cosiddetta galleria Marchesetti (n. CA 3 FVG-TS). E' stato possibile risalire il cunicolo che, con una lunghezza di oltre 100 m ed un dislivello positivo di 21 m, raccoglie ancora oggi le acque della sovrastante valle del torrente Marchesetti (Fig. 9). La galleria da noi esplorata non è però esattamente quella che, per un periodo, è stata collegata all'acquedotto Teresiano. Da un documento rinvenuto abbiamo appreso che l'aspetto attuale dell'opera sotterranea risale ad un rifacimento eseguito dopo in 1905 di "un'antica galleria dalla quale esce un abbondante ed eccellente acqua sorgiva".

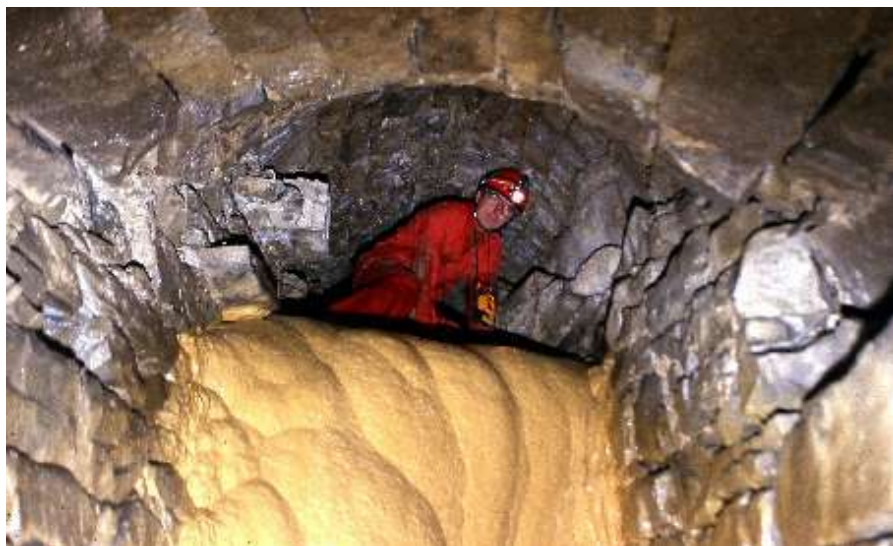
Figura 9 - La galleria del bosco Marchesetti (n. CA 3 FVG-TS) presenta una particolare morfologia ascendente, con vari salti caratterizzati da ampie colate calcitiche.

riporto, mentre un caso particolare è rappresentato dalla galleria Marchesetti, almeno nell'attuale configurazione da noi esplorata. Con il suo sviluppo in salita, all'interno di terreni in parte di riporto, è tutta rivestita da massicce pareti realizzate con grandi massi squadrati di arenaria.

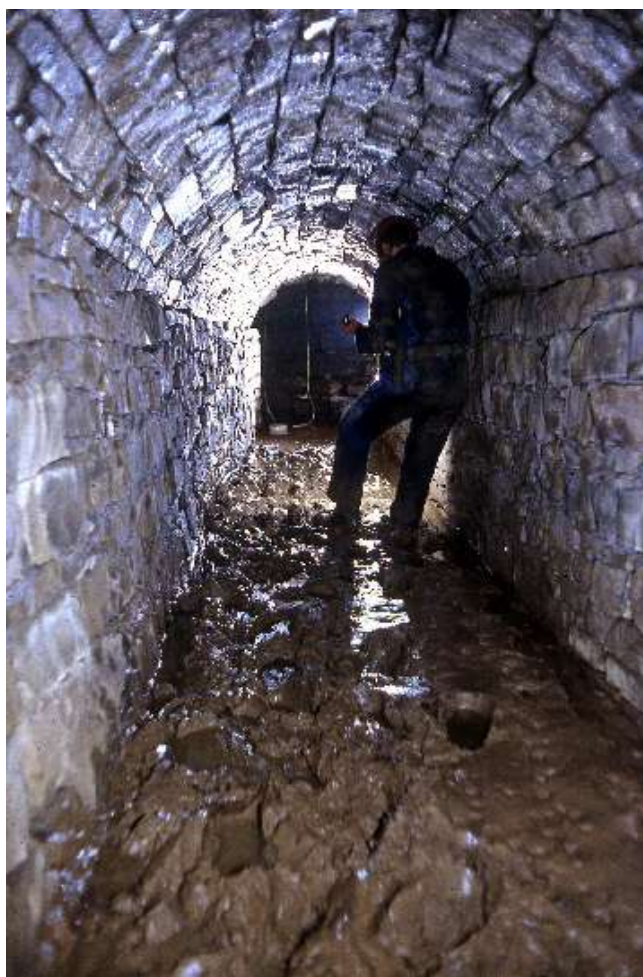
Figura 10 - Nonostante i depositi di fango e la mancanza di manutenzione, la galleria principale del Complesso Store (n. CA 158 FVG-TS) presenta ancora oggi lo scorrimento di una discreta quantità d'acqua, usata per l'irrigazione dei campi soprastanti.

Durante queste esplorazioni, abbiamo avuto nuove segnalazioni riguardanti le aree a monte della valle dello Starebrech. Nel 1992, risalendo oltre le gallerie Stena ed accedendo ad una proprietà privata, è stato possibile visitare e documentare il complesso di gallerie denominato Store (n. CA 158 FVG-TS). L'ingresso conduce direttamente all'interno del collettore principale dell'acquedotto, in corrispondenza di una diramazione secondaria. La galleria prosegue verso monte per alcune decine di metri, prima che un muro trasversale impedisca di procedere oltre. Dirigendosi invece verso valle, percorsi pochi metri, si incontra una seconda diramazione, che si arresta però quasi subito contro gli strati di arenaria. In corrispondenza di questo incrocio si apre il pozzetto dal quale viene oggi raccolta l'acqua per irrigare le campagne soprastanti (Fig. 10). Uno sbarramento trasversale forma qui un piccolo bacino ed il conseguente rallentamento della velocità dell'acqua ha causato il deposito di ingenti quantità di fan-
