L'antico insediamento di San Lorenzo (Viterbo - Lazio)

THE ANCIENT SETTLEMENT OF SAN LORENZO (VITERBO - LAZIO)

Final results of campaign of study by the Centro Ricerche Sotterranee "Egeria" of Rome in the ancient town of San Lorenzo (Viterbo - Lazio).

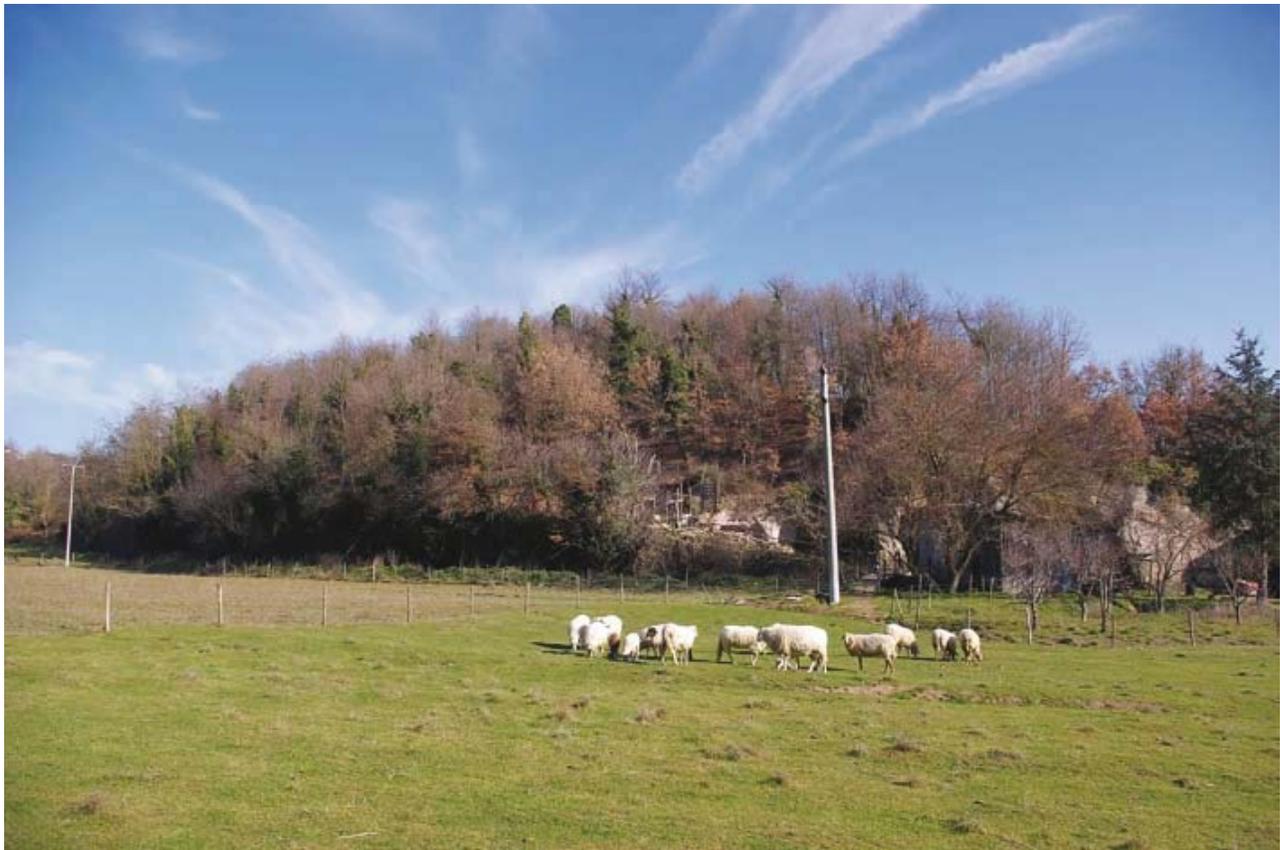
Fig. 1 - Il colle di San Lorenzo Vecchio nel 2009 (foto archivio CRSE).

Fig. 1 - Hill of San Lorenzo Vecchio in 2009 (photo archive CRSE).

La fondazione di San Lorenzo (fig. 1) risale all'VIII sec. a.C. (DEL LUNGO, 1999; MUNARI, 1975) e fu insediamento etrusco almeno a partire dal 770 a.C.¹. Sotto la dominazione romana fu eletto *Municipium* e Prefettura.

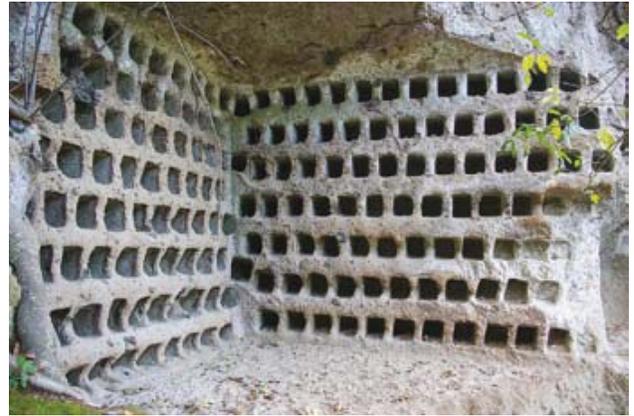
Fig. 3 - Ipogeo numero 73 (colombario). Cavità ben visibile percorrendo il tratto della via Francigena che costeggia l'insediamento. Gli innumerevoli colombari erano funzionali alla produzione di guano ad uso di concime e per favorire l'infiorescenza del salnitro utilizzato come componente negli esplosivi e per la conservazione degli insaccati (foto archivio CRSE).

Fig. 3 - Hypogaeum number 73 (columbarium). Cavities visible along the stretch of the Via Cassia, along the settlement. The countless columbaria were instrumental to the production of guano for use as fertilizer and to promote the inflorescence of the saltpetre used as a component of explosive and to preserve the meats (photo archive CRSE).

I numerosi ipogei retaggio dell'insediamento etrusco, riutilizzati nel corso dei secoli come stalle e cantine e a tali scopi riadattati con successivi ampliamenti, facevano sì che il fenomeno dello sgretolamento della collina fosse accentuato non solo nelle parti perimetrali ma anche nella massa centrale della stessa, sulla quale poggiava l'insediamento (figg. 3, 4 e 6).

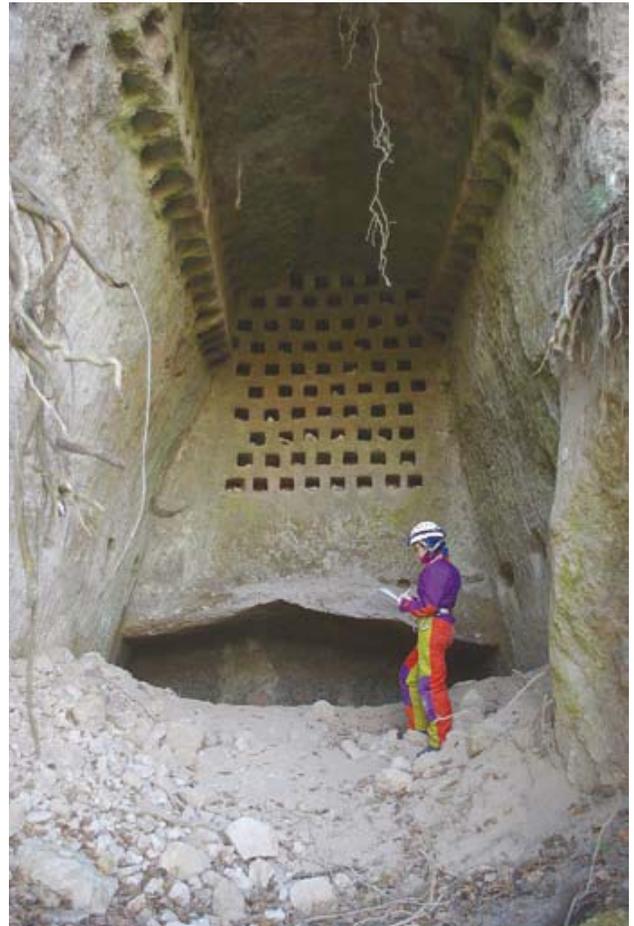
Fig. 4 - Ipogeo n.75. Colombario (foto archivio CRSE).

Fig. 4 - Hypogaeum n. 75. Columbarium (photo archive CRSE).

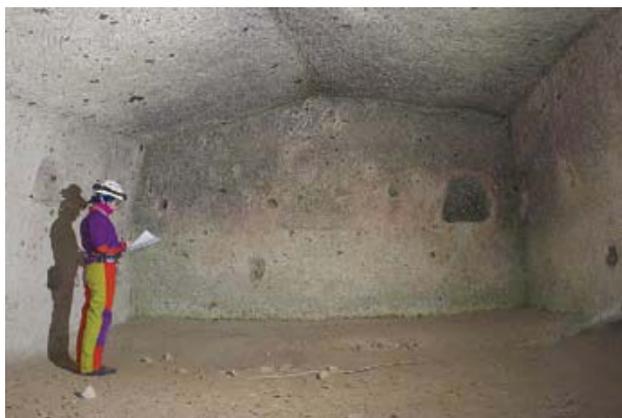
Fig. 5 - Ipogeo n.76. Colombario (foto archivio CRSE).

Fig. 5 - Hypogeum n. 76. Columbarium (photo archive CRSE).

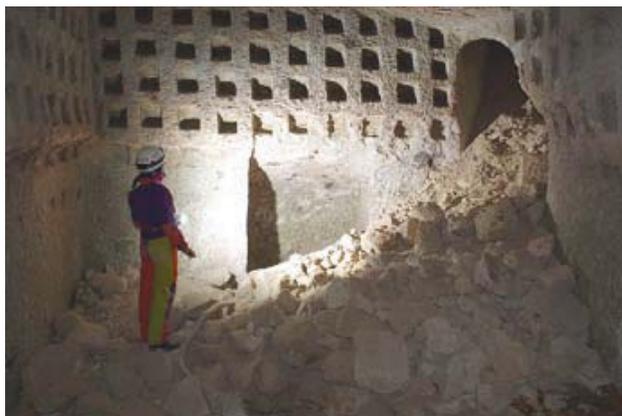
Fig. 6 - Ipogeo n.74. Colombario (foto archivio CRSE).

Fig. 6 - Hypogeum n. 74. Columbarium (photo archive CRSE).

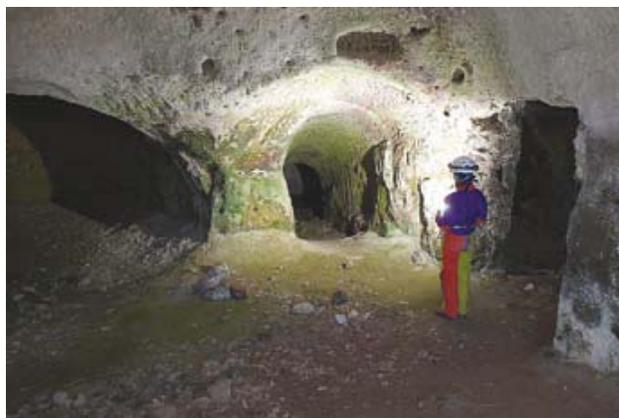
Fig. 7 - Gli ipogei lungo la Francigena (nella foto il n. 72) divennero rifugi per briganti (foto archivio CRSE).

Fig. 7 - The underground structures along the Francigena (in this photo the n. 72) became bandit shelters (photo archive CRSE).

evitare che i ruderi prestassero rifugio ai numerosi briganti della zona (fig. 7 - CAVOLI, 1996).

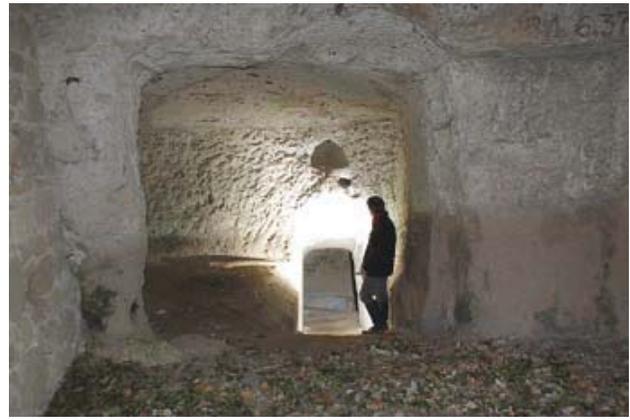
Fig. 8 - Cavit  complessa (n. 78) con resti di colombario all'entrata. A sx muro e "dromos" con corridoio che conduce ad una camera sotterranea. Sulla dx apertura su camera centrale che porta su un secondo ambiente collegato con un corridoio in salita a due ambienti di grandi dimensioni (foto archivio CRSE).

Fig. 8 - Cavity with the remains of columbarium on the entrance (n. 78). On the left wall and a "dromos" that leads to an underground chamber. On the right there is an opening in the central chamber for to go into a second room connected by a corridor up to two large ambient (photo archive CRSE).

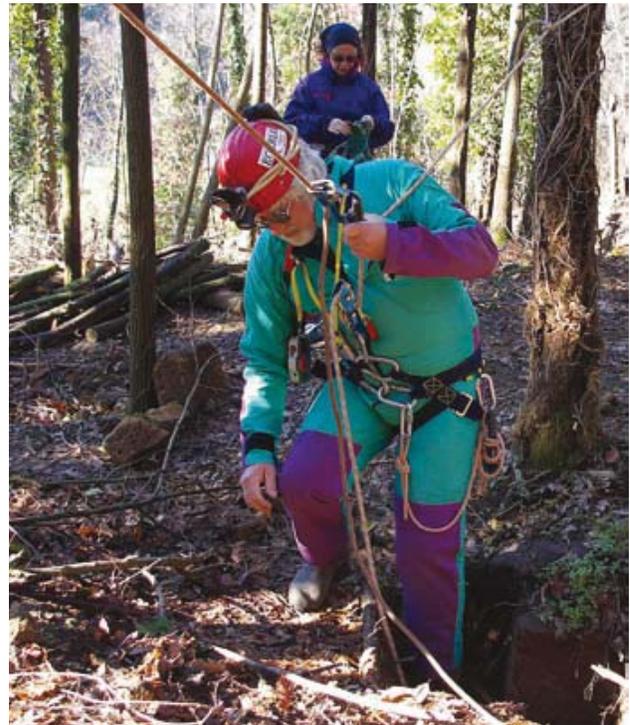
Fig.10 - Campo speleologico 2008: discesa nel silos granario (foto archivio CRSE).
Fig. 10 - 2008 Speleological camp: down into granary silos (photo archive CRSE).

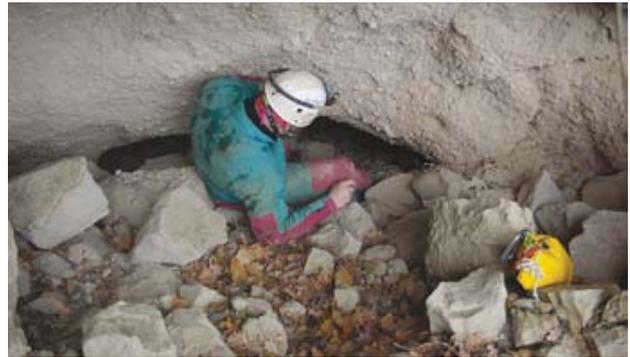
Fig. 11 - Campo speleologico 2008: ingresso a scivolo di una cavità (foto archivio CRSE).
Fig. 11 - 2008 Speleological camp: slide entrance to a cavity (photo archive CRSE).

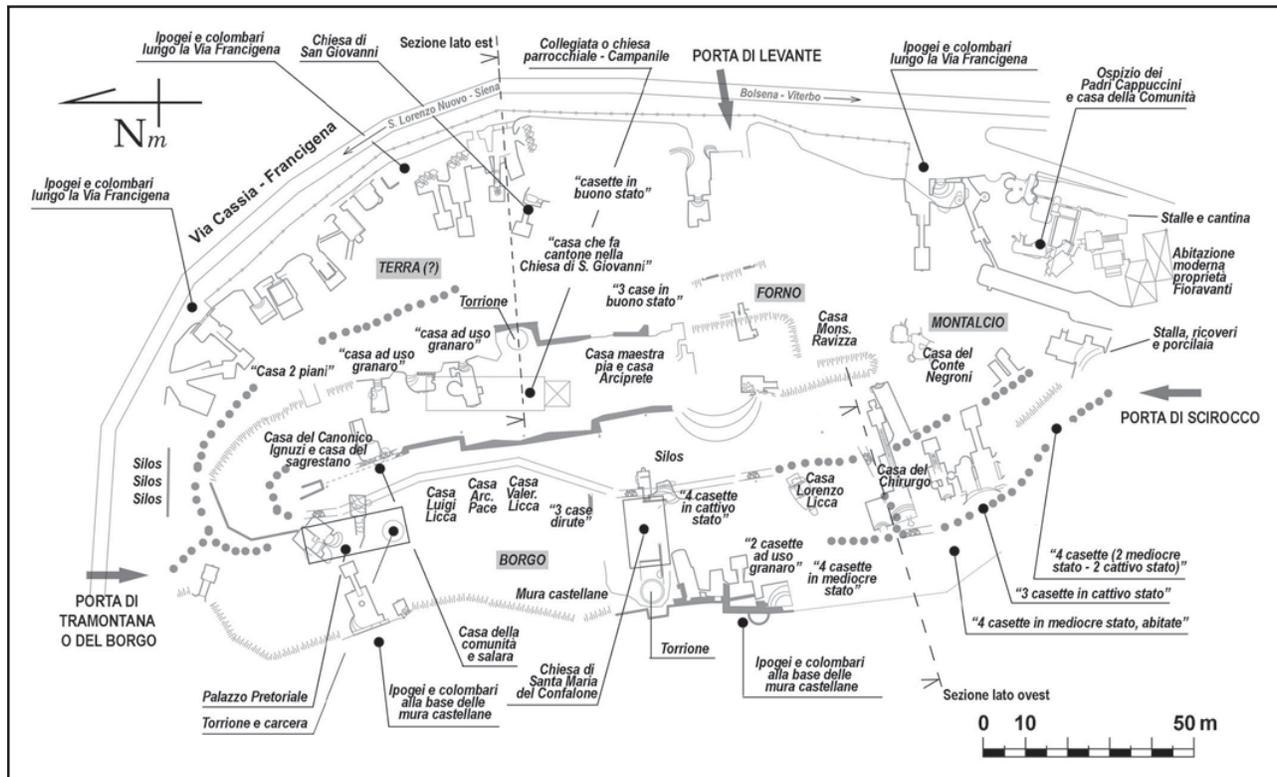
Fig. 14 - Planimetria generale dell'insediamento (Copyright CRSE).
 Fig. 14 - General plan of settlement (Copyright CRSE).

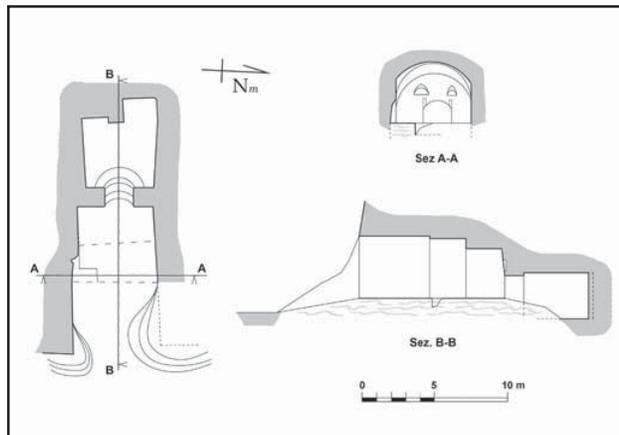
Fig. 15 - Planimetria e sezione dell'ipogeo n. 69 (Copyright CRSE).
 Fig. 15 - Survey of hypogean n. 69 (Copyright CRSE).

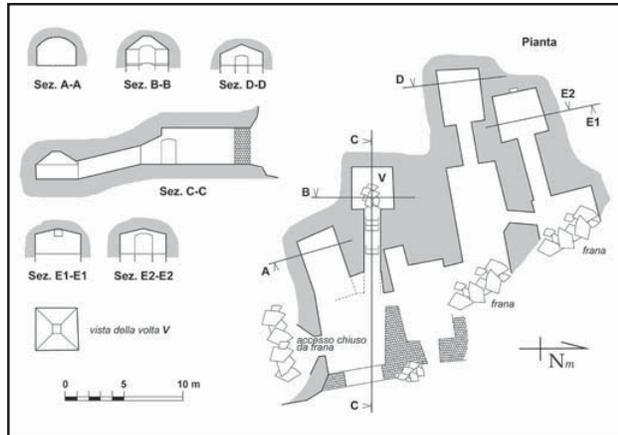
Fig. 17 - Planimetria e sezione dell'ipogeo n. 72 (Copyright CRSE).

Fig. 17 - Survey of hypogeum n. 72 (Copyright CRSE).

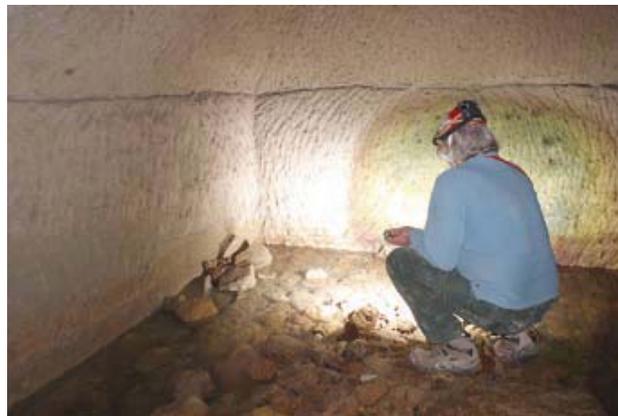
Fig. 18 - Ipogeo n. 72: cavità a due ingressi, composta da quattro ambienti e tre "dromos", camera "V" (foto archivio CRSE).

Fig. 18 - The hypogeum n. 72: particular cavity, with two entrances, consisting of four rooms and three "dromos", room "V" (photo archive CRSE.)

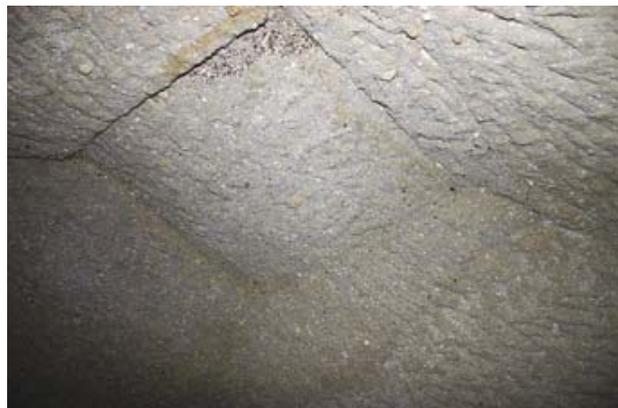
Fig. 19 - Ipogeo 72, particolare della volta camera "V" (foto archivio CRSE).

Fig. 19 - The hypogeum n. 72 room "V" with a sloping ceiling squared in the center (photo archive CRSE).

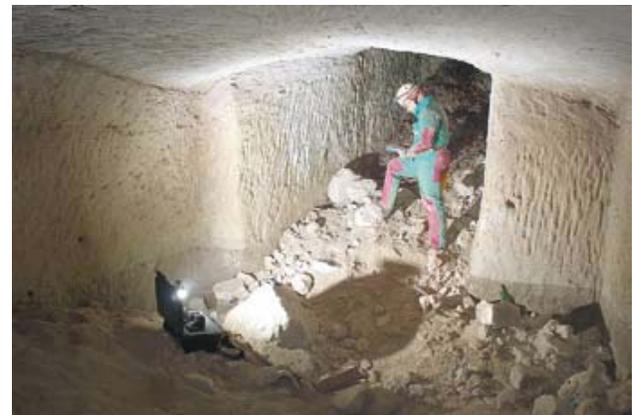
Fig. 20 - Ipogeo 27 del Palazzo Pretoriale (foto archivio CRSE).

Fig. 20 - The hypogeum n. 27 under Pretorial Palace (photo archive CRSE).

"Salendo sulla strada retta, immediatamente sulla destra si trovano il palazzo pretoriale (ipogei nn. 26, 27, 28, 29, 36) (...) Nel torrione poi, come si disse aggiacente alla parte del paese, vi sono ancora le Carcera della Larga e della Segreta (ipogeo n. 26, figure 20 e 21). Tutta la descritta abitazione si è rinvenuta in buono stato. La porzione peraltro di essa dove esistono la sa-

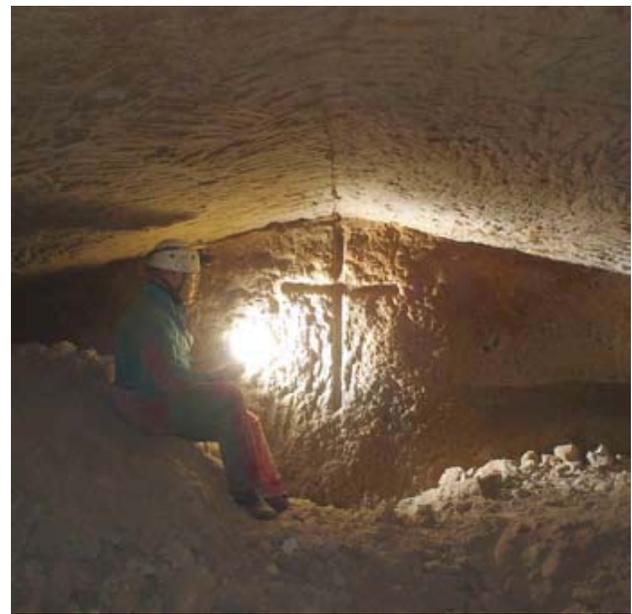
Fig. 21 - Ipogeo 29 del Palazzo Pretoriale (foto archivio CRSE).

Fig. 21 - The hypogeum n. 29 under Pretorial Palace (photo archive CRSE).

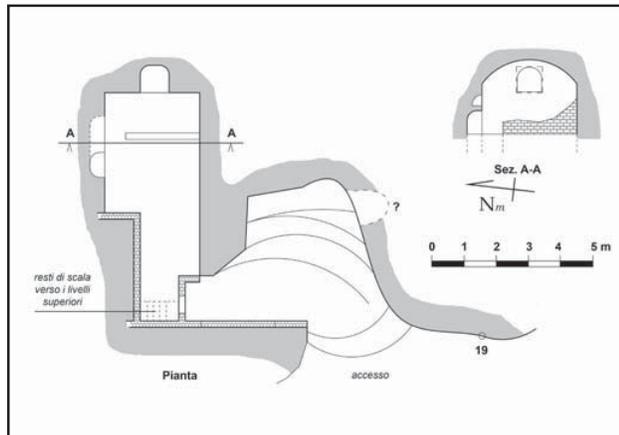
Fig. 22 - Planimetria e sezione dell'ipogeo n. 19 Chiesa di Santa Maria del Confalone (Copyright CRSE).

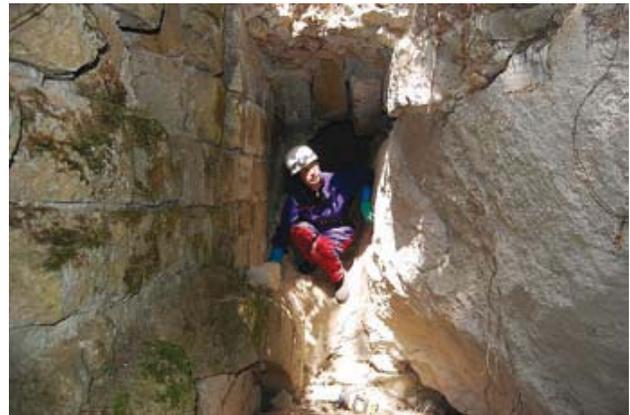
Fig. 23 - Ingresso alla Chiesa di Santa Maria del Confalone (foto P. Guglia).

Fig. 23 - Entrance of the Church of Santa Maria del Confalone (photo by P. Guglia).

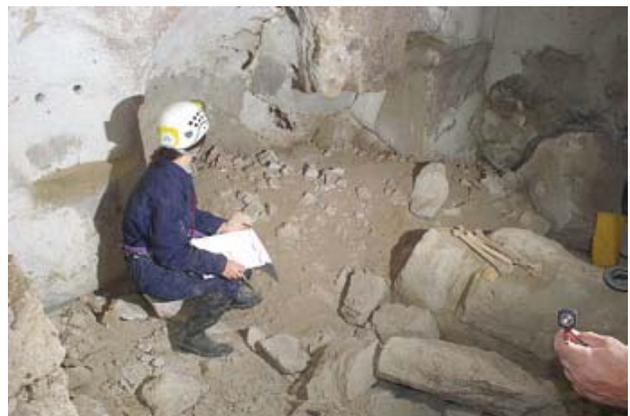
Fig. 24 - Resti della Chiesa di Santa Maria del Confalone, una confraternita che si trovava sul lato ovest del Paese. A lato del varco di accesso si notano i resti delle mura perimetrali. All'interno varie nicchie, sepolture a terra, frammenti ossei ordinati su due sporgenze, altre sul piano di calpestio. L'ipogeo si presenta molto degradato e piuttosto instabile, con crolli diffusi (foto archivio CRSE).

Fig. 24 - This are probably the few remains of the Church of Santa Maria del Confalone, a confraternity that was on the west side of the country. Access is through an opening at the side of which are the remains of the perimeter wall. Within there are various niches, some burial, bone fragments ordered up two ledges and others on the floor. The hypogeum is very ruined and rather unstable, with collapse (photo archive CRSE).

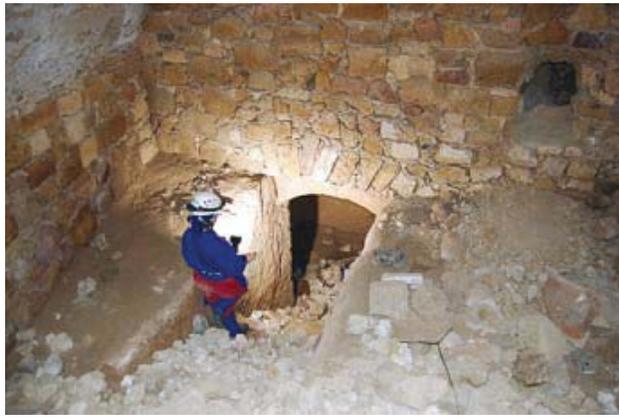
Fig. 25 - Il sotterraneo della casa di Lorenzo Licca, n. 15 (foto P. Guglia).

Fig. 25 - The hypogeum of Lorenzo Licca house, n. 15 (photo by P. Guglia).

Tanto la casa del Signor Lorenzo Licca (ipogeo n. 15; fig. 25), quanto le altre quattro piccole casette che sono di sotto, reggesi in mediocre stato ed abitate. In buono stato è la casa spettante alla comunità e abitata dal Chirurgo e che forma facciata alla strada dritta che incomincia alla porta del borgo (ipogei nn.10, 12, 13; figg. 26 e 27). In pessimo stato quantunque abitate sono le tre casette che si incontrano sulla sinistra calando in giù verso la porta di sotto (ipogei nn. 5, 6, 7; figg. 28 e 29). Sulla destra poi di tale strada trovansi altre quattro casette due delle quale in mediocre e l'altre in cattivo stato, dopo li quali seguono diversi casalini di case rovinate.

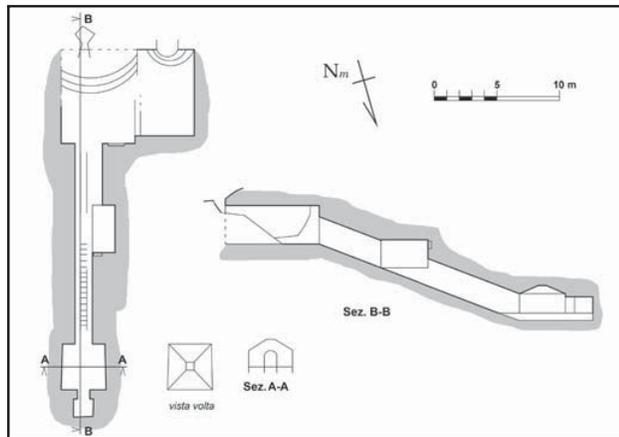
Fig. 26 - Planimetria e sezione dell'ipogeo n. 10, "casa del Chirurgo" (Copyright CRSE).

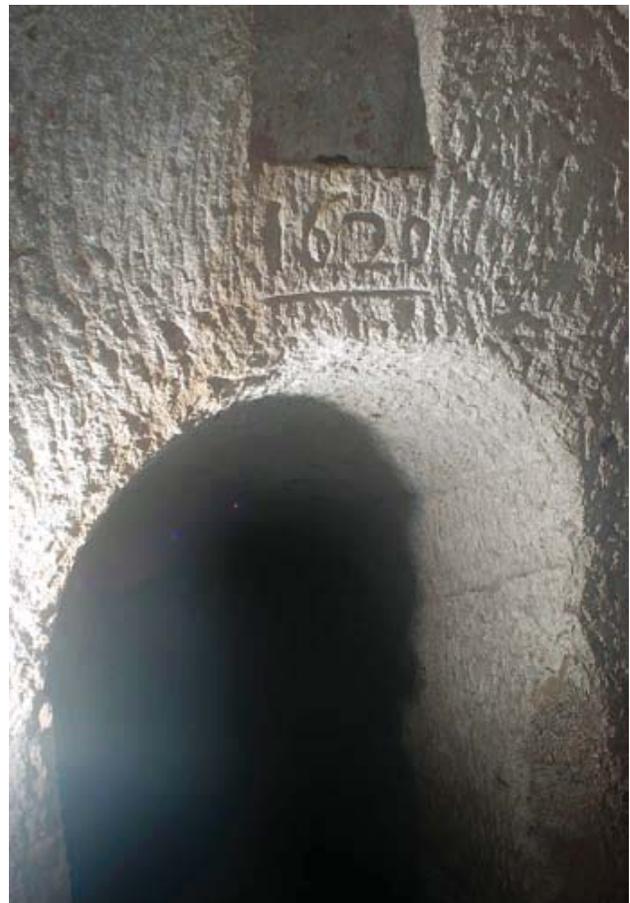
Fig. 27 - Ipogeo del chirurgo, composto da cinque camere comunicanti disposte su tre livelli, due delle quali raggiungibili attraverso un "dromos" molto profondo. L'accesso avviene attualmente da un foro di circa 50 cm di diametro che si apre sul pianoro orientale, ma probabilmente le stanze sono divenute sotterranee per crollo degli edifici sovrastanti (foto archivio CRSE).

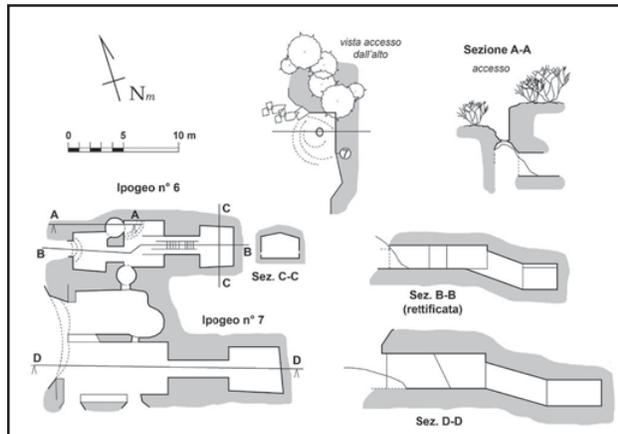
Fig. 28 - Rilievo degli Ipogei n. 6 e n. 7. L'ipogeo numero 6 è composto da due ambienti separati da muro. L'ambiente di dx affaccia sull'ipogeo n. 5 mentre quello di sx comunica con il numero 7 attraverso un foro praticato alla base di un silos a fiasco. Il n. 7 presenta un secondo ingresso a scivolo dal quale si accede ad altro silos ipogeo con bocca parzialmente chiusa e semi ostruito da detriti. Le camere superiori, rettangolari e con tracce di alloggiamento di pietre (ornamentali?) su tutto il perimetro, si aprivano originariamente al livello della strada (Copyright CRSE).

Fig. 28 - Survey of hypogea n. 6 and n. 7. The hypogeo number 6 is composed of two rooms separated by walls. The right room looks at the hypogeo number 5, while the left is comunicaizone with the number 7 through a hole at the base of a silos. The hypogeo number 7 has a second entrance ramp, where you go to another silos that is partly closed and partly filled with debris. The superiors rooms are rectangular and you can see traces of casing stones (ornamental?) on all sides. These rooms were opened to the original street level (Copyright CRSE).

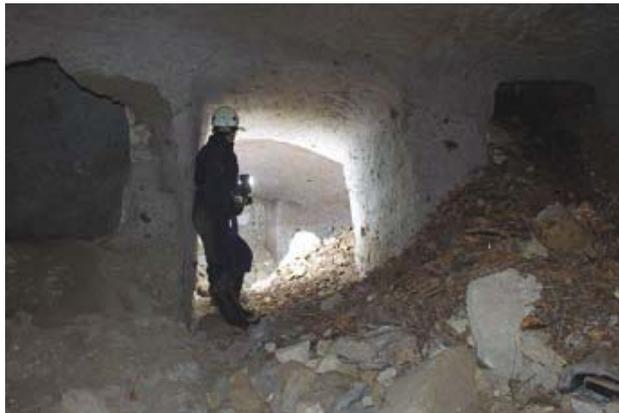
Fig. 29 - Ipogeo n. 6 (foto archivio CRSE).
Fig. 29 - The hypogeo n. 6 (photo archive CRSE).

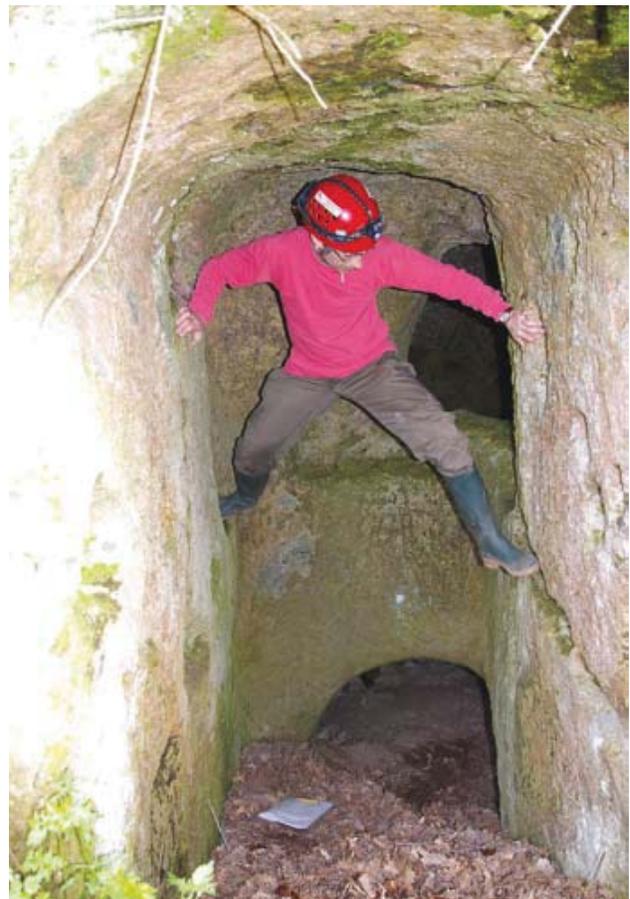
Fig. 30 - Ipogeo n. 81. Ospizio dei Padri Cappuccini, ingresso ad arco con presenza di cornice, forse residuale alloggiamento di una chiusura. Uno scivolo conduce ad una camera sottostante ingombra di detriti (foto archivio CRSE).

Fig. 30 - Hypogeo n. 81. Hospice of the Capuchin Fathers. The largest entrance is an arc with a frame, where there was a closure. A ramp leads to a room cluttered with debris, while the most high rooms are on the same input level (photo archive CRSE).

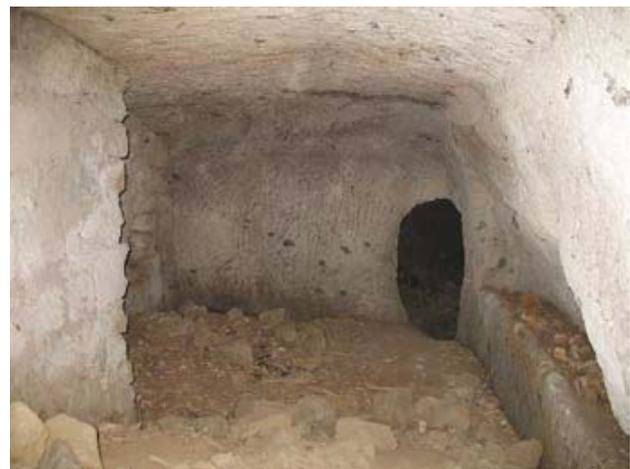
Fig. 31 - Ipogeo n. 81. Ambiente interno con due accessi. Le camere superiori si trovano allo stesso livello dell'ingresso. Queste sono caratterizzate da varie nicchie piccole e tonde (alloggiamento pali?) (foto archivio CRSE).

Fig. 31 - Hypogeo n. 81. There are various environments that communicate with each other, and two entrances. The rooms upstairs have a lot of small niches (to put poles?) (photo archive CRSE).

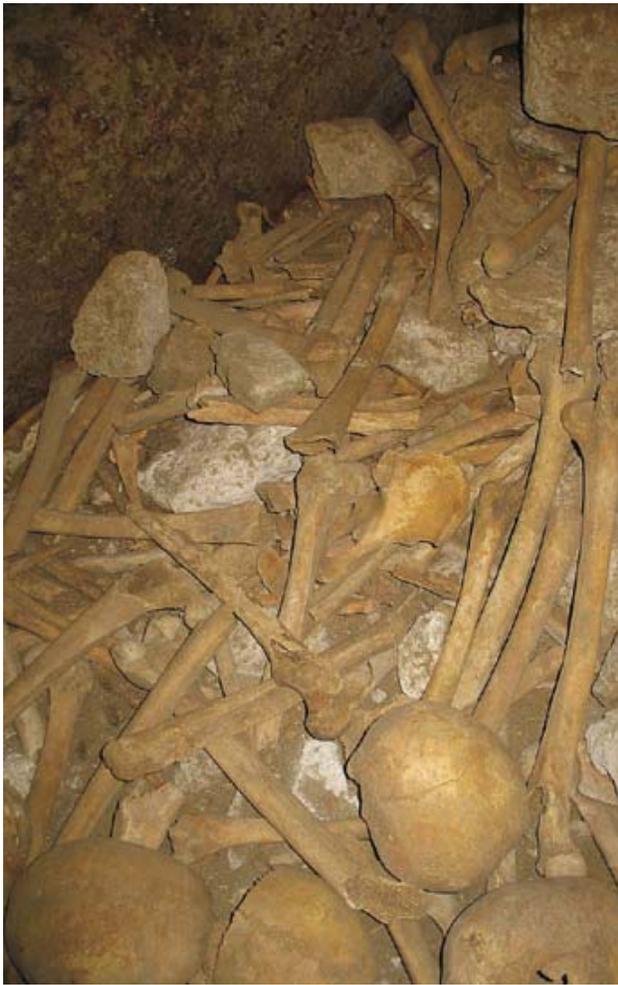
Fig. 32 - Ipogeo n. 81. Resti umani sul pavimento (foto archivio CRSE).

Fig. 32 - Hypogeum n. 81. There are numerous human bones on the floor (photo archive CRSE).

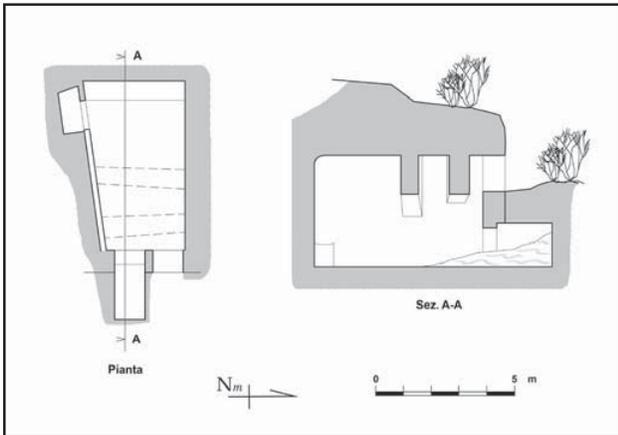
Fig. 33 - Planimetria e sezione dell'ipogeo n. 102. Struttura divenuta ipogea per ricopertura, con l'ingresso originale situato più in basso dell'attuale foro di accesso. Si tratta verosimilmente del laboratorio per la panificazione, data la presenza di un forno e di un bancone in pietra levigata ancora ben conservati (Copyright CRSE).

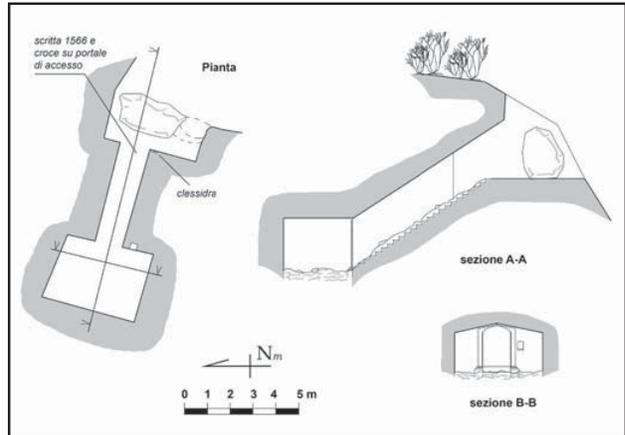
Fig. 34 - Planimetria e sezione della Cavità n. 45, "Chiesa di San Giovanni" (Copyright CRSE).

Fig. 34 - Plan and section of hypogeum n. 45, "San Giovanni Church" (Copyright CRSE).

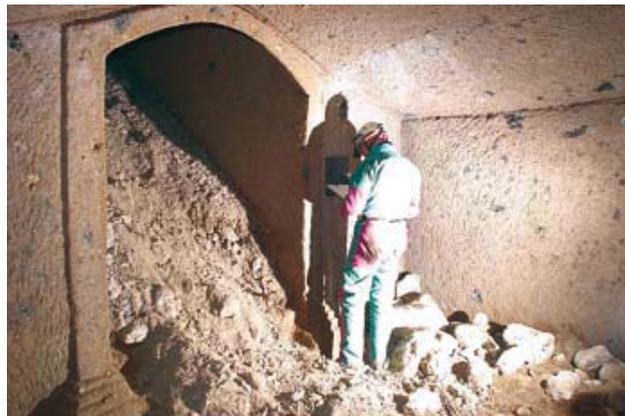
Fig. 35 - L'ipogeo n. 45, posto sul lato est di San Lorenzo, si affaccia alto sulla via Cassia. L'ingresso è da un ripiano, residuo forse di un atrio ormai completamente scomparso, cui segue una scalinata interamente scavata e parzialmente nascosta da detriti che conduce ad una camera profonda ma di dimensioni contenute. La camera sotterranea è completamente spoglia ad eccezione di una piccola nicchia accanto all'accesso ornato da un pregevole archetto ancora intatto e ricavato durante lo scavo dell'ambiente ipogeo (foto archivio CRSE).

Fig. 35 - The hypogeum n. 45 is located on the east side of San Lorenzo and it is set high on the Via Cassia. The entrance was perhaps from an atrium now disappeared. Then there is a hidden staircase and full by debris that leads to a small room located lower. The underground room is completely bare except for a small niche next to access and a well-preserved arch made during the excavation of the structure (photo archive CRSE).

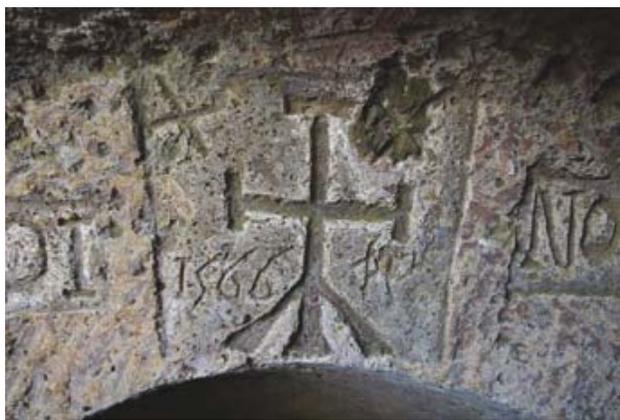
Fig. 36 - L'ipogeo n. 45. In alto sull'arcata di accesso alla scalinata sono incise una croce e la data "1566" (foto archivio CRSE).

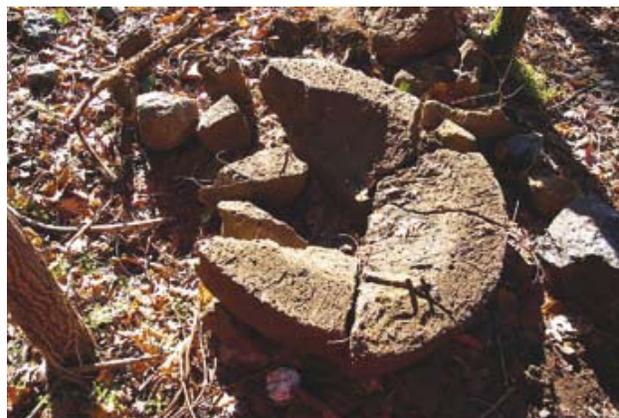
Fig. 38 - Pietra macina rinvenuta nel corso degli studi (foto archivio CRSE).

Fig. 38 - Stone to grind found during the study (photo archive CRSE).

Percorrendo infine le strade che, sul lato est, da sud attraversavano il paese in direzione nord troviamo le componenti produttive del paese. Il che è ragionevolmente in sintonia con la vicinanza di questa zona alla strada Consolare. Quindi, a parte l'abitazione di Monsignor Ravizza, che probabilmente risiedeva qui e non nella contrada "nobile" per essere vicino all'Ospizio dei Cappuccini o alla Chiesa di San Giovanni, in questa zona chiamata Forno si trovano case "ad uso di granaro", un forno, dei silos e resti di una pietra macina (fig. 38).

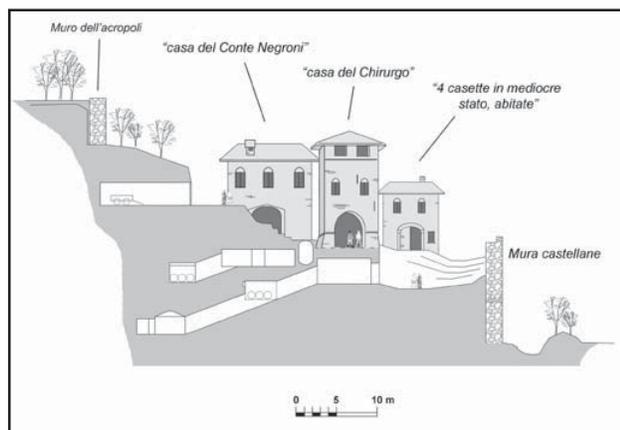
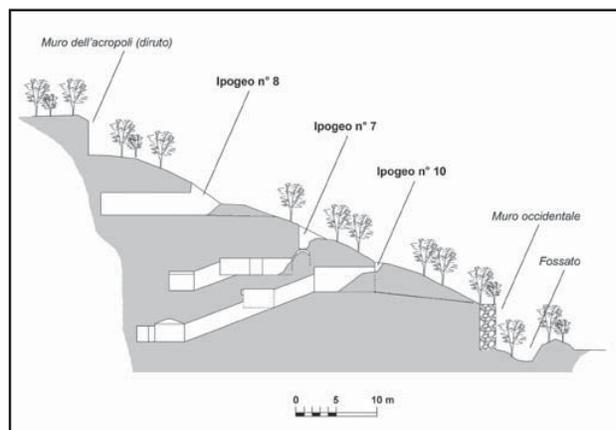
Fig. 37 - Sezione del lato ovest dell'insediamento, antica (a) ed attuale (b) (Copyright CRSE).

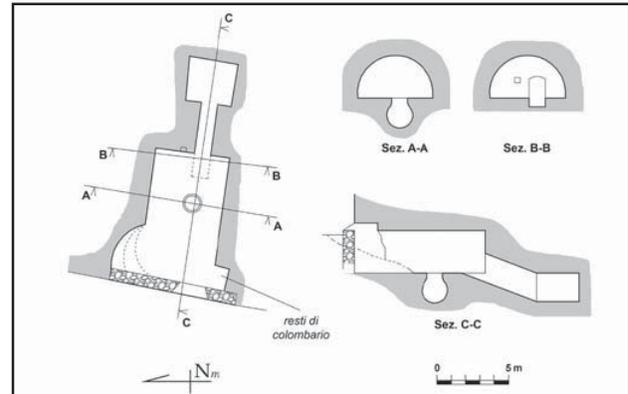
Fig. 40 - Planimetria e sezione dell'ipogeo n. 43 (Copyright CRSE).

Fig. 40 - Plan and section of Hypogeum n. 43 (Copyright CRSE).

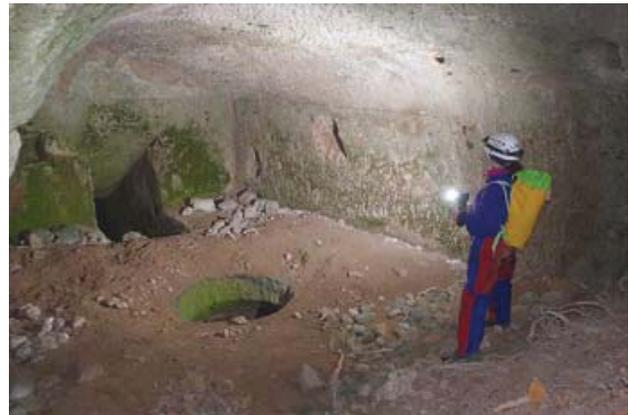
Fig. 41 - L'ipogeo n. 43 è situato sul lato ovest dell'insediamento, ai piedi della prima cinta muraria. Sono visibili resti di colombario, di una grande stanza voltata con tre nicchie alle pareti e un dolio centrale. Sul fondo un "dromos" scende in un'ampia camera voltata di buona fattura (foto archivio CRSE).

Fig. 41 - The hypogeum n.43 is located on the west side of the settlement, under the first wall. You can see the remains of a columbarium, a great room with vaulted ceiling and three niches on the walls. At the center of the main room there is a hole. At the bottom a "dromos" goes down in a large room good workmanship (photo archive CRSE).

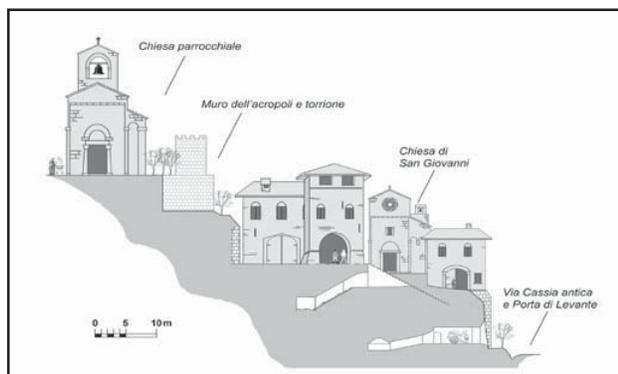
Fig. 39 - Sezione del lato est dell'insediamento, antica (a) e attuale (b) (Copyright CRSE).

Fig. 39 - Est section in past time (a) and today (b) (Copyright CRSE).
